Revista Brasileira de Geomorfologia - v. 12, nº 2 (2011)

ANÁLISE GEOGRÁFICA DE ÁREAS DE RISCO DE MOVIMENTO DE MASSA NA REGIÃO METROPOLITANA DE PORTO, PORTUGAL

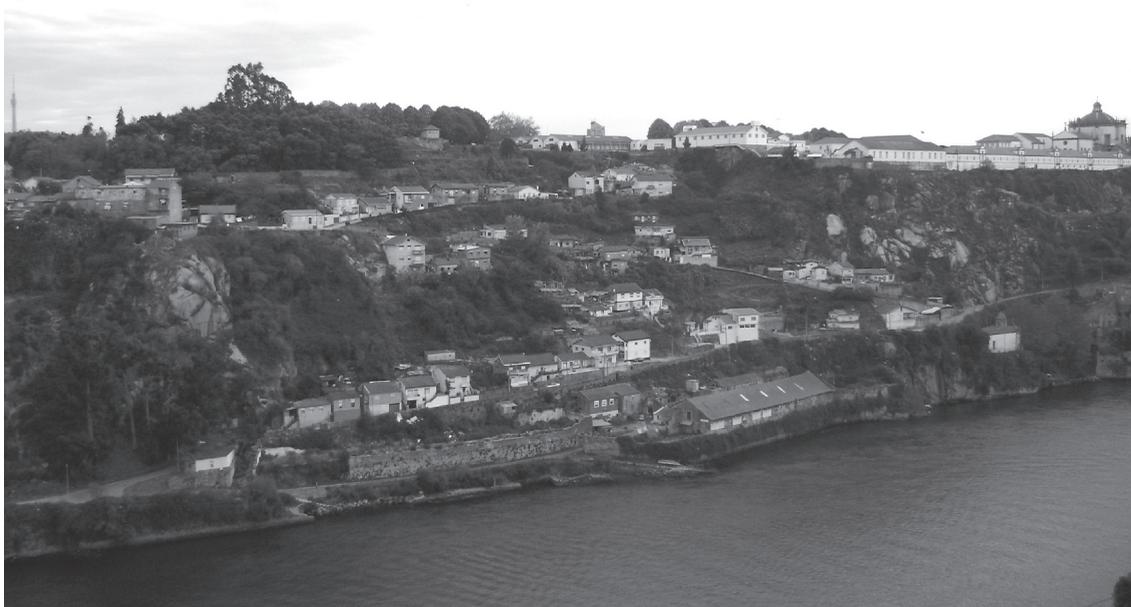
A imagem da área (Figura 2) permite observar a forma desorganizada da ocupação nos patamares da encosta. A diversidade de tipologias e usos caracterizado por habitações unifamiliares, pequenas construções multifamiliares, pequenos comércios e oficinas, além de indústrias desativadas e canteiros com pequenas plantações, é consequência direta de ocupações sem planejamento do conjunto, realizadas em diversas etapas.

Figura 2 - Fotografia apresentando a forma desorganizada de ocupação da encosta, (Fonte: Trabalho de Campo, 2008).

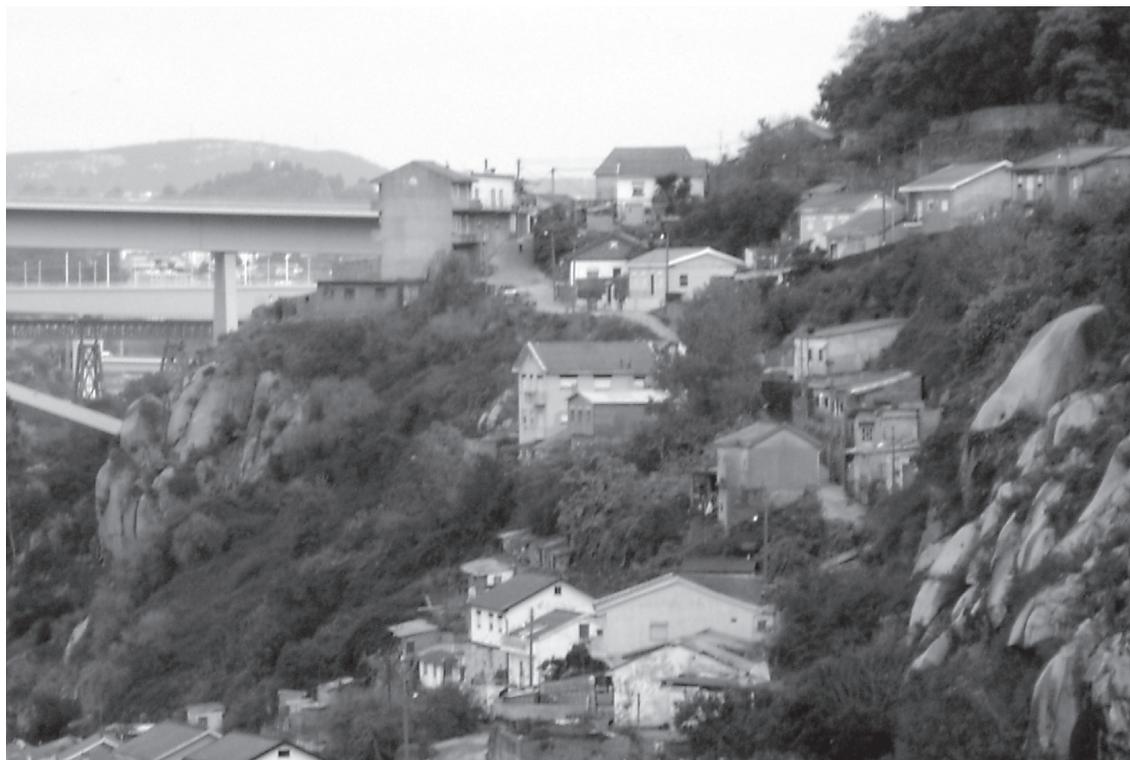
Figura 4 - Exposição da rocha onde observa-se a instalação da vegetação em porções da encosta e moradias localizadas abaixo das rochas (Fonte: Trabalho de Campo, 2008).

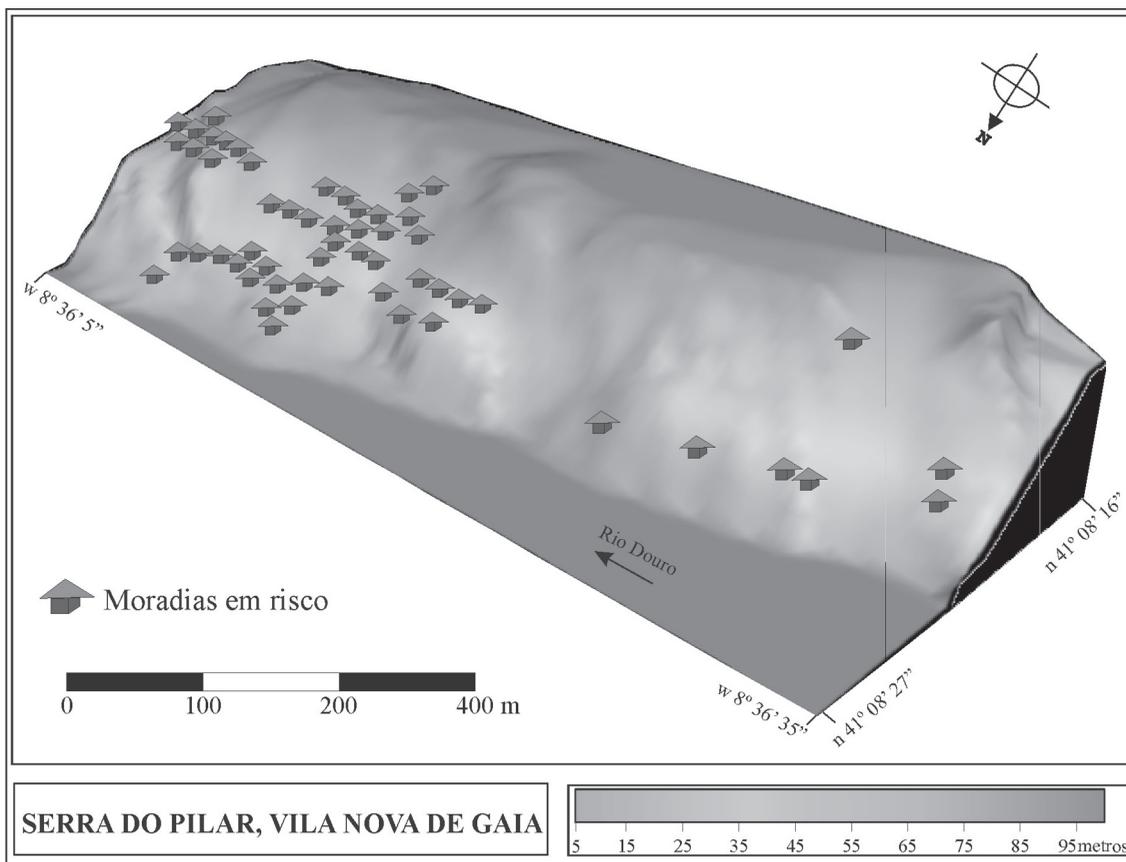
As moradias estão localizadas principalmente na porção leste da encosta, onde a vertente apresenta forma côncava e existem patamares que facilitam a construção das residências. Na porção noroeste ocorrem algumas moradias em risco, entretanto, a vertente apresenta forma retilínea, conforme pode ser observado na Figura 5.

Figura 5 - Modelo digital de terreno com as moradias em risco de acidentes na encosta.

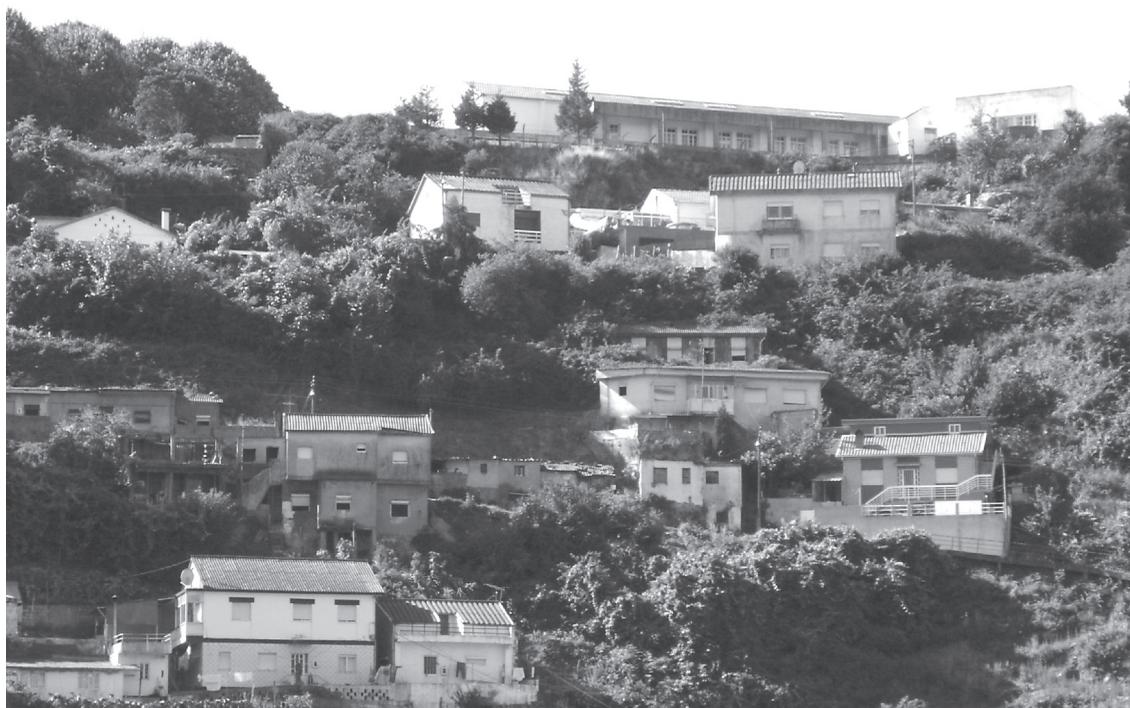
Na Figuras 6 observa-se a parte a leste da área com forma côncava onde se verifica uma densificação das habitações. Nessa porção ocorre concentração de fluxo das águas

superficiais, sendo uma zona onde a fraturação do maciço granítico é mais pronunciado, permitindo desenvolvimento de um solo/alterito e desenvolvimento de vegetação.

Figura 6 - Fotografia de frente onde pode-se observar uma porção côncava da encosta e as habitações ocupando diferentes patamares (Fonte: Trabalho de Campo, 2008).

Verifica-se também pelo menos seis patamares de corte na frente e atrás das moradias, que foram realizados para a instalação das habitações. Estes cortes juntamente com o acúmulo de água pluvial e de esgoto, a presença de entulhos, muros e pequenas construções podem se constituir em indutores da ocorrência de processos na vertente.
