## Transformações Geomorfológicas e Fluviais Decorrentes da Canalização do Rio Itajaí-Açu na Divisa dos Municípios de Blumenau e Gaspar (SC)

Gilberto Friedenreich dos Santos<sup>1</sup> e Adilson Pinheiro<sup>2</sup>

Palavras chave: canalização, rio Itajaí-Açu, geomorfologia fluvial

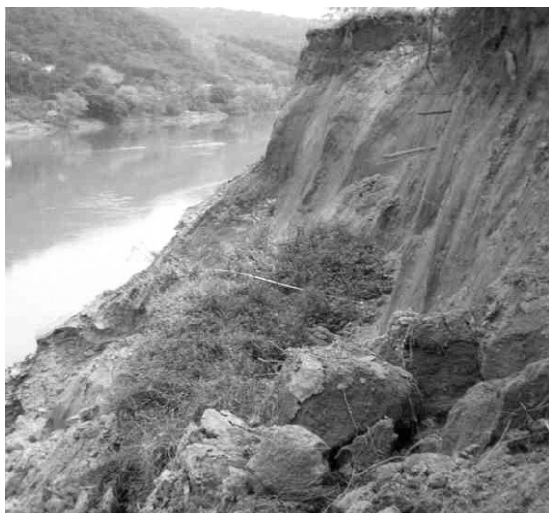
**Figura 3.** Escorregamento da margem convexa causado pelas sucessivas elevações dos níveis da água (agosto de 1998).

A evolução do processo de escorregamento dos depósitos aluviais holocênicos é acompanhada de mudança na morfologia das margens e está associada às variações do nível do rio. O alargamento do canal do rio toma um ritmo mais acelerado quando a

elevação do nível das águas alcança o espesso pacote superior de sedimentos arenosos a silto-arenosos, sem necessariamente inundar a várzea. Neste caso, a presença de uma espessa camada de característica textural silto-argilosa na base da margem, a princípio ofereceria maior resistência à erosão fluvial, tornando a forma da margem mais suave. A erosão desta camada é compensada ao ser atingida mais frequentemente por elevações menores do nível das águas, reafeiçoando a inclinação das margens mais íngremes. No período de vazante do rio Itajaí-Açu a exposição da laje de rocha provoca um aumento no escoamento da água junto à margem convexa, o que colabora para uma ação erosiva mais intensa da camada silto-argilosa. Conseqüentemente, há um aumento gradativo da declividade que cria uma instabilização das camadas superiores, podendo gerar escorregamentos em proporções menores.

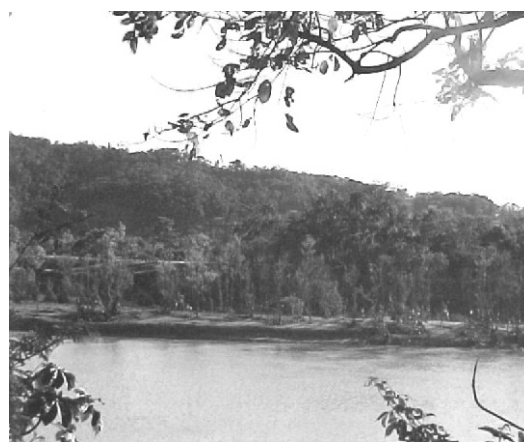
**Figura 4.** Visão parcial da formação do banco (cordão marginal convexo) posteriormente aos processos de canalização no rio Itajaí-Açu. (Fundos do Parque Aquático Paraíso dos Pôneis, Gaspar, setembro de 2001).

rais (Figura 2B), cordões marginais convexos (Figura 4) e bancos de confluência.

No município de Gaspar (fundos do Parque Aquático Paraíso dos Pôneis, Figura 1), o alargamento do canal do rio Itajaí-Açu na confluência de cursos de água (margem esquerda), favoreceu a deposição de sedimentos com a formação de pequenas ilhas que, gradativamente, ampliaram-se originando os bancos de confluência. A formação do cordão marginal convexo ocorreu em margem convexa (margem direita), onde o rio Itajaí-Açu muda sua direção em quase 90°. Esta brusca mudança é responsável pela diminuição da velocidade de escoamento permitindo a redeposição de sedimentos.
