v. 19, nº 2 (2018)

MICROTOPOGRAFIA E COMPACTAÇÃO DO SOLO EM TRILHAS GEOTURÍSTICAS NO LITORAL DO PARQUE NACIONAL DA SERRA DA BOCAINA – ESTADO DO RIO DE JANEIRO

MICROTOPOGRAPHY AND SOIL COMPACTATION IN GEOTOURISTIC TRAILS IN THE COAST OF THE SERRA DA BOCAINA NATIONAL PARK – RIO DE JANEIRO STATE

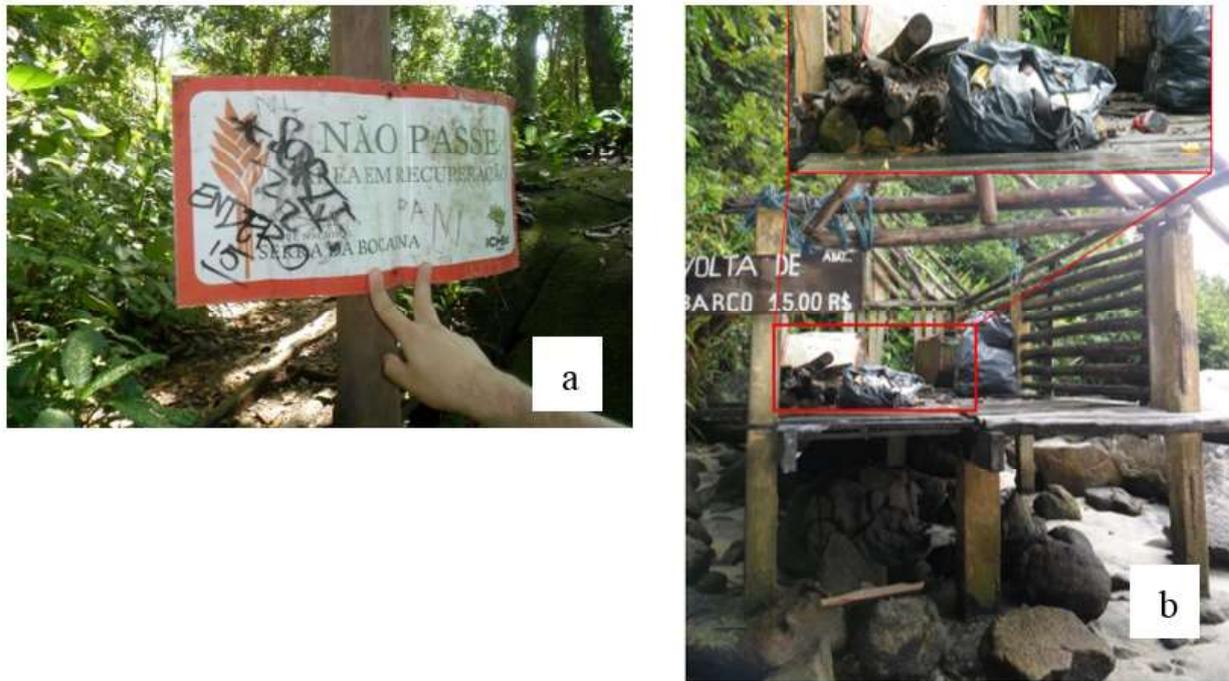
Figura 2 – (a) Exemplos de depredação de placa de aviso instaladas na trilha PMC pela gestão do PNSB. Fotos: L. A. Rangel (2015). (b) Estrutura improvisada para a venda de bebidas na piscina natural Caixa D’Aço. No detalhe: acúmulo de lixo e placa, instalada pelo PNSB, destruída. Foto: L. A. Rangel (2016).

Com relação aos impactos nas trilhas, é necessário recuperar as áreas já degradadas, através da utilização de técnicas de bioengenharia, como geotêxteis e instalar estruturas de manejo mais eficientes, como diques e barreiras de drenagem que evitam a circulação de água no leito da trilha e o aprofundamento de processos erosivos. É fundamental recuperar algumas estruturas de manejo bastante danificadas que representam risco aos usuários. Ademais, é preciso conscientizar os turistas e demais usuários, no sentido de promover a adoção de condutas adequadas e menos impactantes, pois como foi constatado, os próprios usuários picham as placas de sinalização nas trilhas.

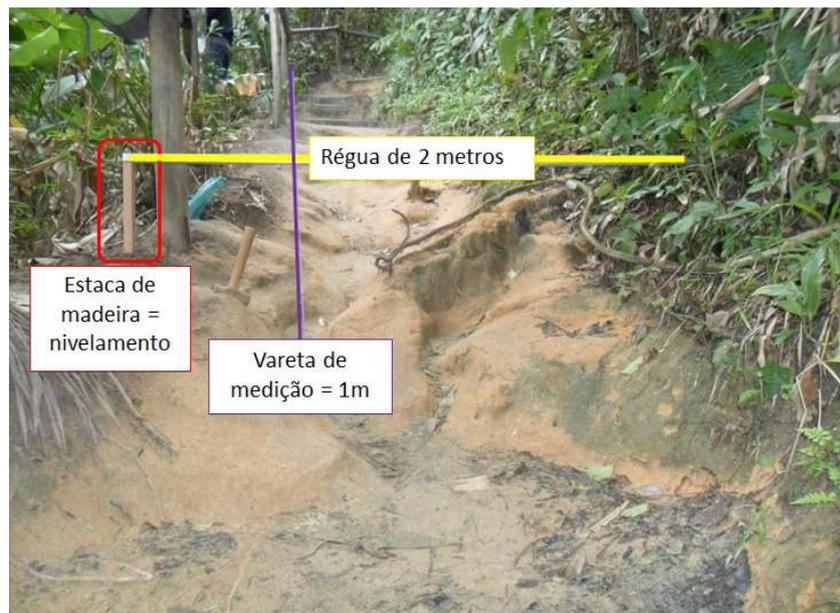
A ponte de erosão utilizada foi desenvolvida por SHAKESBY (1993) e foi adaptada para trilhas por Silva e Castro (2015). Para elaboração do perfil, são utilizadas estacas de madeira de 50 centímetros (úteis para o nivelamento), sarrafos de 2 metros (ponte de erosão), vareta de ferro de 1 metro (vareta de medição). A ponte possui 100 furos (pontos de análise), distribuídos numa

equivalência de 2 centímetros. Para a instalação da “ponte de erosão” é necessário fincar as duas estacas nas bordas da seção transversal escolhida. Logo depois, utiliza-se o nível de madeira para nivelar. Os valores de cada ponto de análise foram retirados com o auxílio de uma trena de medição, após o nivelamento da ponte (Figura 3).

Figura 3 - Monitoramento a partir da ponte de erosão utilizada na trilha para a Praia Caixa D’Aço. Foto: L. A. Rangel (2016).

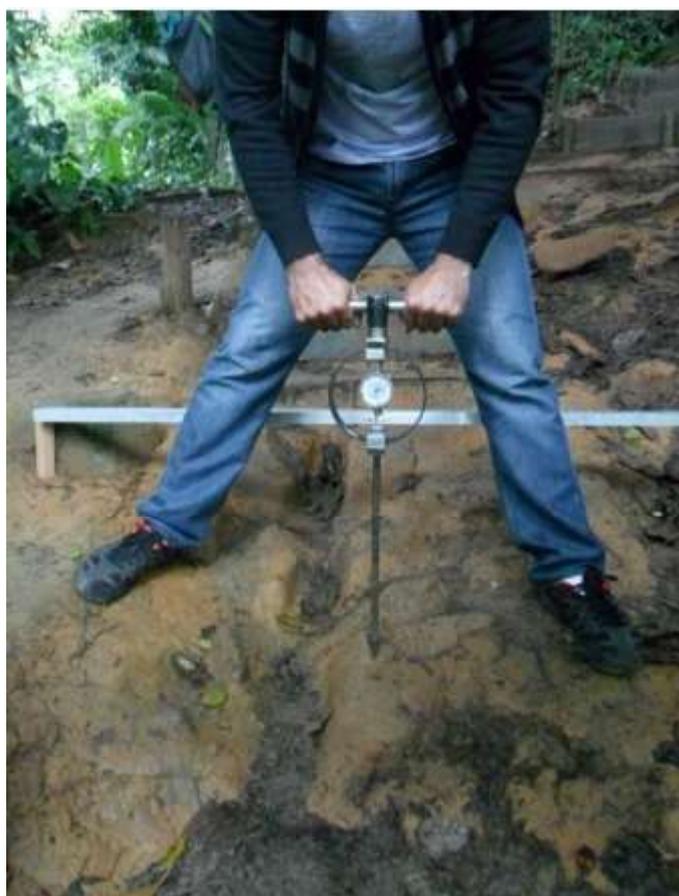
entre os dois ambientes, um com pisoteio e outro sem o pisoteio, através da utilização de um penetrômetro de impacto. Seguiu-se o método proposto por Almeida (2005) e Figueiredo *et al.* (2010), no qual foram realizadas três repetições de penetrometria para cada área. O penetrômetro da marca Solotest possui um cone de ângulo de 90° em relação à superfície do terreno e um anel dinamométrico, que mede a resistência máxima à penetração do cone na superfície do solo. Para realizar as medições, posiciona-se o penetrômetro verticalmente, aplicando pressão constante até introduzir totalmente o cone no solo (Figura 4).

Figura 4 - Análise da capacidade de penetração no leito da trilha PNC através da utilização do penetrômetro. Foto: L. A. Rangel (2016).

A partir da leitura no dinamômetro instalado no anel do penetrômetro, as medidas foram obtidas em kilograma-força (Kgf). Sendo assim, a resistência de penetração (em Kgf/cm²) foi obtida dividindo-se a carga de penetração (Kgf) pela área da base do cone (6,33 cm²). Em cada ponto de coleta foram realizadas três repetições de coleta de dados e os resultados apresentados correspondem às médias dessas repetições.

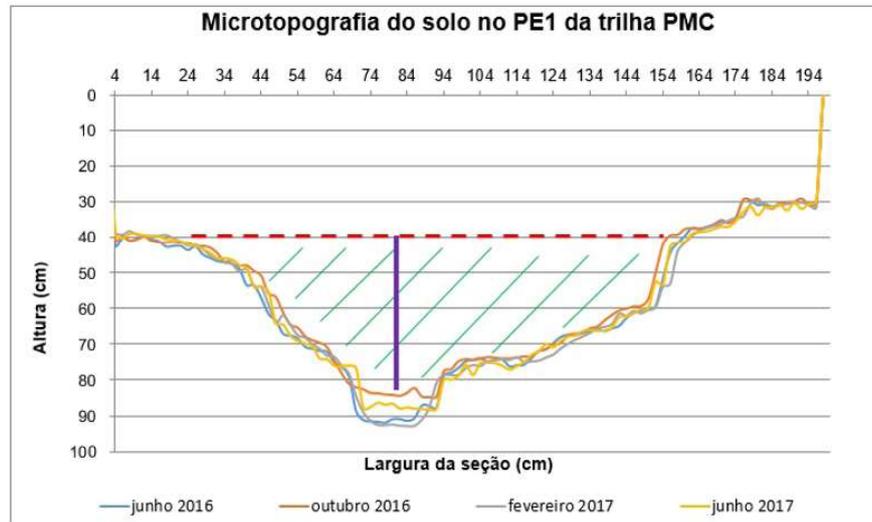
No primeiro monitoramento da ponte de erosão (PE1) observa-se a presença de uma ravina (profundidade

de 16 cm e largura de 21 cm, aproximadamente) no leito da trilha que em outubro de 2016 e junho de 2017 estava com elevado acúmulo de serapilheira. Já em junho de 2016 e fevereiro de 2017 estava com menos serapilheira (Figura 5).

Figura 5 - Evolução da microtopografia do solo no primeiro ponto da trilha PMC (PE1), de junho de 2016 a outubro de 2017. Observações: A estimativa da profundidade anterior a incisão da trilha está sinalizada com uma linha pontilhada em vermelho; a estimativa da área de solo erodida após a incisão da trilha está sinalizada pelas linhas verdes; a estimativa da erosão em profundidade está expressa pela linha roxa.

Estima-se, portanto, que ocorreu uma perda de aproximadamente 50 cm de solo em profundidade, isto é, antes do corte e incisão da trilha o piso estava nivelado a 40 cm e atualmente, o ponto mais profundo da trilha ultrapassa 90 cm de altura. Já a área erodida (hachuras

em verde), variou entre 0,358 m² em outubro de 2016 e 0,398 m² em junho de 2016. Ademais, é possível observar nesse ponto o horizonte C exposto no leito da trilha, a ravina originada pelo escoamento superficial da água e, agravada, pelo pisoteio (Figura 6).

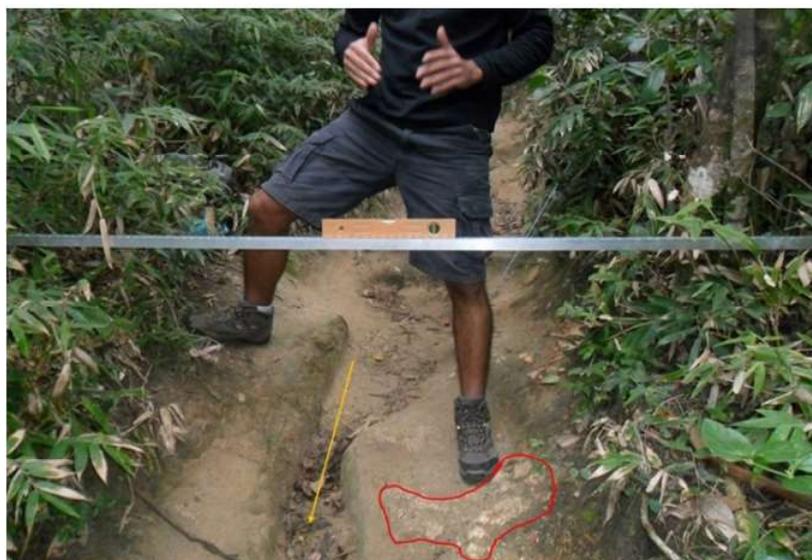
Figura 6 - Análise da microtopografia do solo, através da ponte de erosão, em PE 1 da trilha PMC em junho de 2016. A seta em amarelo indica ravina com acúmulo de serapilheira e o destaque em vermelho indica início de exposição do horizonte C. Foto: L. A. Rangel (2016).

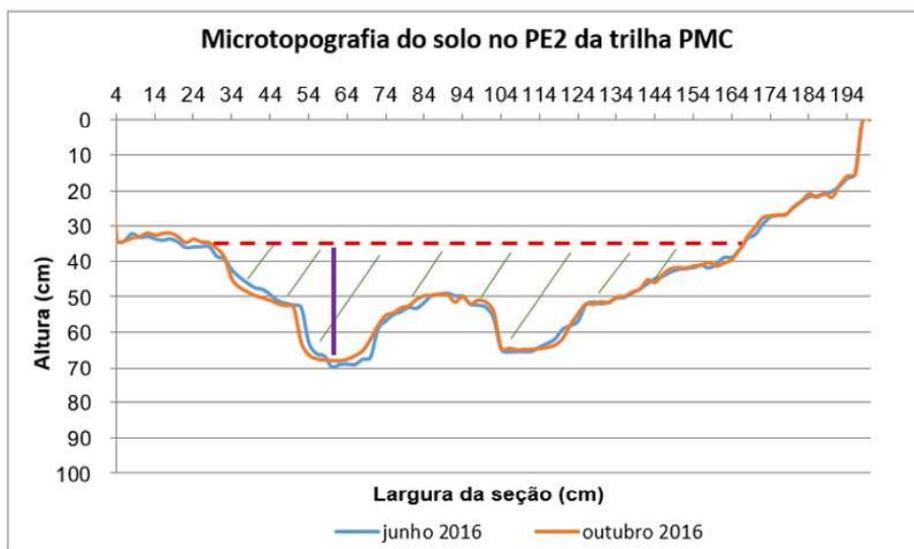
No segundo ponto onde foi avaliada a microtopografia (PE 2), só foi possível realizar dois monitoramentos, pois, em fevereiro de 2017 uma das estacas que servia como base de nivelamento foi soterrada por um deslizamento que ocorreu no talude superior da trilha e a outra foi erodida em decorrência desse deslizamento. Esse

processo está associado ao grande volume pluviométrico na área e evidenciou a instabilidade do terreno onde está a trilha. A Figura 7 ilustra a presença de duas ravinas (uma de aproximadamente 20 cm de profundidade e 24 cm de largura e outra de 13 cm de profundidade e 28 cm de largura) no leito da trilha.

Figura 7 - Evolução da microtopografia do solo no segundo ponto da trilha PMC em junho e outubro de 2016. Observações: A estimativa da profundidade anterior a incisão da trilha está sinalizada com uma linha pontilhada em vermelho; a estimativa da área de solo erodida após a incisão da trilha está sinalizada pelas linhas verdes; a estimativa da erosão em profundidade está expressa pela linha roxa.

Comparando o possível nível inicial antes da incisão da trilha (28 cm) e o ponto de maior profundidade atualmente (68 cm), verifica-se erosão de 40 cm de profundidade. Já a área (hachuras em verde) estimada de perda de solo por causa da erosão em PE 2 é de 0,279 m² em junho e 0,278 m² em outubro.

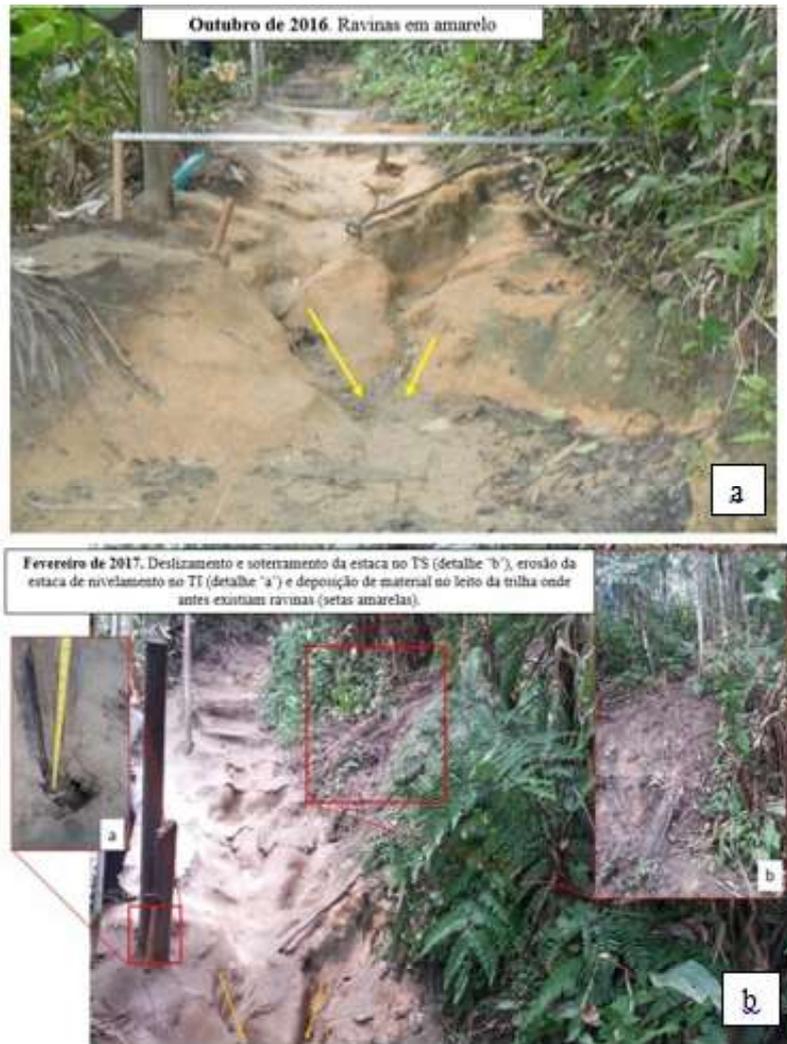
A figura a seguir ilustra as alterações no piso da trilha e no talude superior, que ocorreram após outubro de 2016, provavelmente no final de janeiro, antes do monitoramento de fevereiro de 2017 (Figura 8).

Figura 8 – (a) Microtopografia do solo em PE 2 da trilha PMC em outubro de 2016, com vegetação presente no talude superior e ravinas no leito (setas amarelas). Foto: L. A. Rangel (2016). (b) Alterações significativas em PE 2 da trilha PMC em fevereiro de 2017. Foto: L. A. Rangel (2017).

Já em PE 2 – que sofreu com deslizamento de terra no TS e, conseqüentemente, soterramento e erosão das estacas de nivelamento em janeiro de 2017 – foi observada pequena variação do tamanho da área do perfil transversal no leito da trilha. Em PE 3 e PE 4 foi observada a mesma tendência que em PE 1, isto é, deposição de material no período de 06/2016 até 10/2016 e remoção de 10/2016 até 02/2017. Nesses dois últimos pontos não foi possível realizar o monitoramento em junho de 2017 devido à chuva e à ressaca intensa que impossibilitaram chegar na trilha PNC.

como, incorporar matéria orgânica e revegetar as bordas trilha, principalmente no talude superior de PE 2 onde ocorreu movimento de massa.

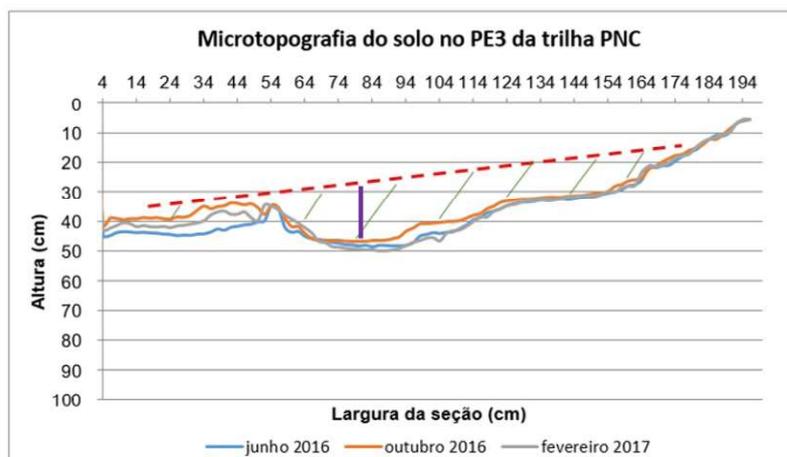
Analisando o terceiro perfil da microtopografia (PE 3) é possível observar que a profundidade de solo erodida e compactada após a incisão da trilha não foi tão expressiva quanto em PE 1 e PE 2. Comparando o possível nível inicial antes da incisão da trilha (17 cm) e o ponto de maior profundidade atualmente (50 cm), verifica-se erosão de 33 cm de profundidade. Já a área (hachuras em verde) estimada de perda de solo por causa da erosão em PE 3 variou de 0,165 m² em outubro de

2016 e 0,212 m² em junho (Figura 9).

Verificou-se também, em PE 3, uma ravina de aproximadamente 50 cm de largura e 15 cm de profundidade, bem no meio do leito da trilha, evidenciando o caminho preferencial do escoamento superficial e dos visitantes, que compactam o solo através do pisoteio.

Figura 9 - Evolução da microtopografia do solo no terceiro ponto na trilha PNC em junho e outubro de 2016 e fevereiro de 2017. Observações: A estimativa da profundidade anterior a incisão da trilha está sinalizada com uma linha pontilhada em vermelho; a estimativa da área de solo erodida após a incisão da trilha está sinalizada pelas linhas verdes; a estimativa da erosão em profundidade está expressa pela linha roxa.

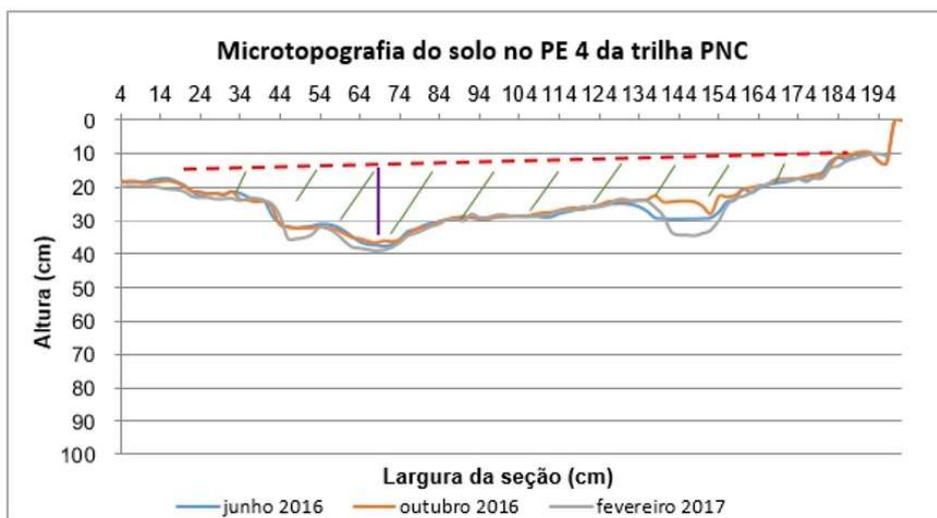
Ao analisar o quarto perfil da microtopografia (PE 4) verifica-se que a profundidade de solo erodida e compactada após a incisão da trilha não foi tão expressiva. Ao comparar o possível nível inicial antes da incisão da trilha (12 cm) e o ponto de maior profundidade atualmente (39 cm), verifica-se perda de 27 cm de profundidade, sendo, portanto, o perfil que menos evoluiu em profundidade. Já a área (hachuras em verde) estimada de perda de solo em PE 4 variou de 0,193 m² em outubro de 2016 a 0,225 em fevereiro de 2017 (Figura 10).

Figura 10 - Evolução da microtopografia do solo no quarto ponto na trilha PNC em junho e outubro de 2016 e fevereiro de 2017. Observações: A estimativa da profundidade anterior a incisão da trilha está sinalizada com uma linha pontilhada em vermelho; a estimativa da área de solo erodida após a incisão da trilha está sinalizada pelas linhas verdes; a estimativa da erosão em profundidade está expressa pela linha roxa.

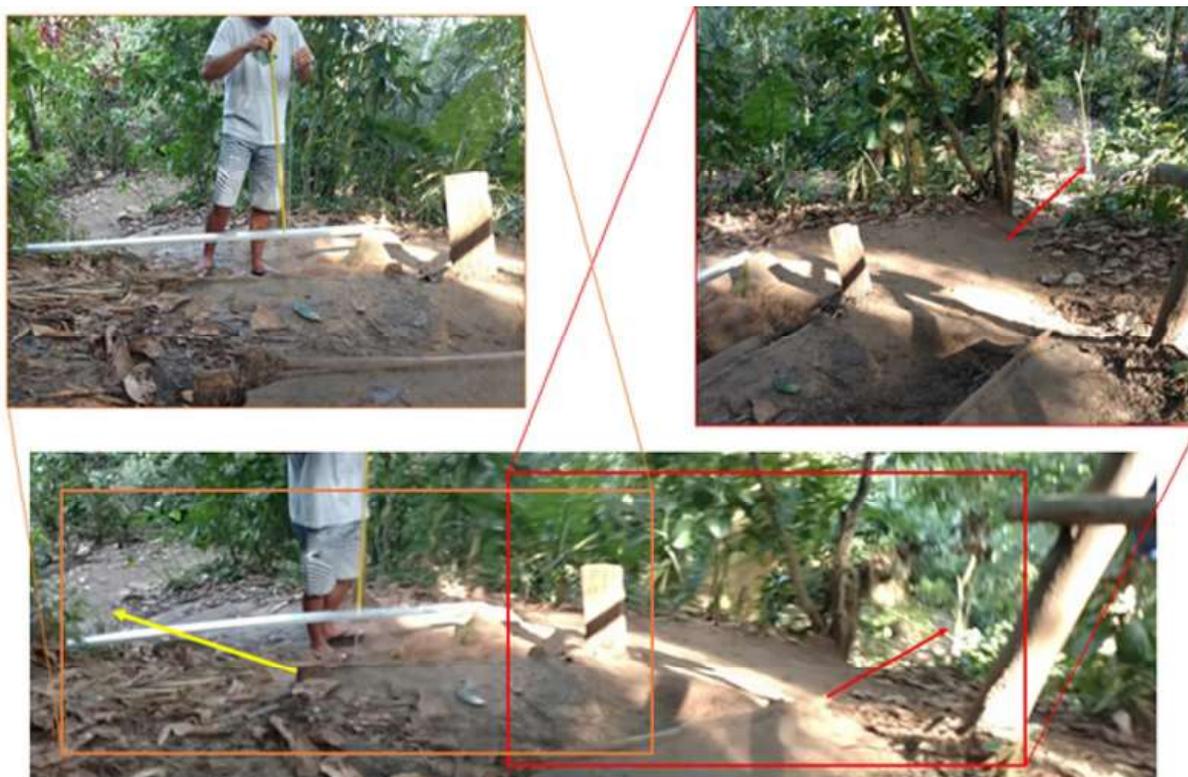
O PE 4 fica localizado em uma escada improvisada com contenções de madeira, as estruturas de manejo – corrimão e degraus – estão bastante danificadas.

Além disso, foi criado um atalho, entre outubro de 2016 e fevereiro de 2017, bem antes do ponto de monitoramento (Figura 11).

Figura 11 - Análise da microtopografia do solo em PE 4. A seta em vermelho indica o atalho que foi criado após o primeiro monitoramento em junho de 2016 (no detalhe em vermelho) e a seta em amarelo indica o caminho que era percorrido na trilha antes da criação do atalho. Fotos: L. A. Rangel (2016).

Constatou-se que o leito da trilha está sofrendo com o efeito do pisoteio, principalmente em P2 onde a resistência à penetração foi de 29,07 kgf/cm², e com a remoção de sedimentos pela erosão hídrica (como, por exemplo, em PE 1, onde a área erodida foi de aproximadamente 0,37m²). Há necessidade de readequar o traçado em alguns pontos das trilhas (como em PE 4, onde já existe um atalho criado pelos visitantes), bem

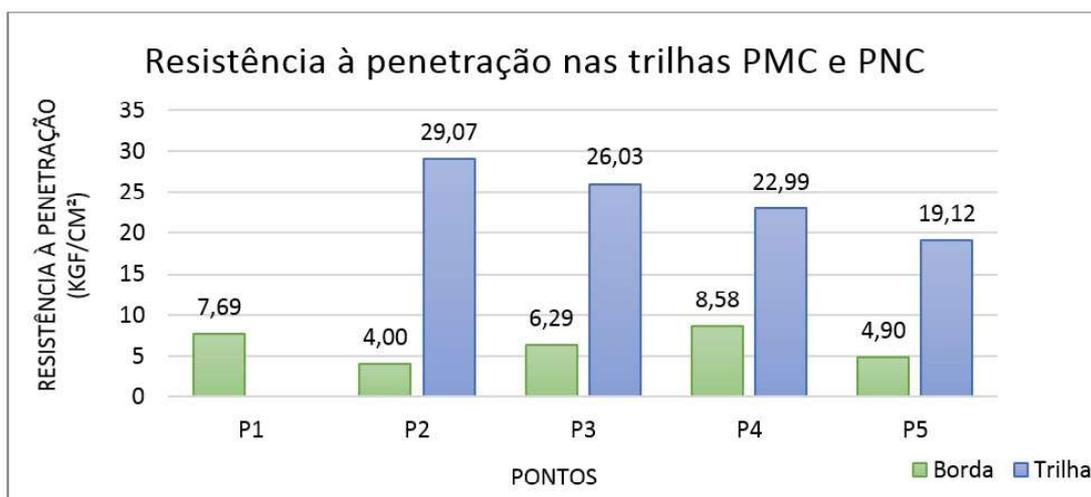
Ao analisar a figura 12, observa-se que P2 apresentou maior resistência à penetração no leito da trilha, isto pode estar relacionado com o efeito do pisoteio dos visitantes. Porém, como em P1 apenas 2/3 do cone do penetrômetro adentrou ao solo, fica evidente que P1 está mais resistente. Esse resultado reitera o que foi exposto na figura 6, onde observa-se a exposição do horizonte C no leito da trilha. Portanto, é possível inferir que P1 está sofrendo intensamente com o pisoteio e com a erosão hídrica. Já P5 apresentou a menor resistência à penetração (19,12 kgf/cm²).

Figura 12 - Variações nos índices de resistência à penetração nas trilhas PMC e PNC. Observações: os pontos 1 e 2 referem-se à trilha PMC e os pontos 3, 4 e 5 referem-se à trilha PNC; na medição da compactação do leito da trilha em P1, o cone do penetrômetro penetrou apenas 2/3 da sua extensão na superfície do solo, inviabilizando o cálculo penetrométrico, conforme preconiza o manual do equipamento quando acontece tal situação.

Analisando a área de borda das trilhas, P4 apresentou o maior valor 8,58 kgf/cm², já P2 apresentou o menor valor 4 kgf/cm². Logo, fica evidente que o pisoteio está impactando negativamente o leito das trilhas, visto que, os resultados obtidos no piso são muito superiores aos obtidos na área de borda.
