v. 21, nº 4 (2020)

# INUNDAÇÃO E EROSÃO NA COSTA NORTE DO RIO GRANDE DO SUL - BRASIL. ESTUDO DE CASO: A MARÉ METEOROLÓGICA DE OUTUBRO DE 2016

## FLOOD AND EROSION ON THE NORTHERN COAST OF RIO GRANDE DO SUL – BRAZIL. CASE STUDY: THE STORM SURGE OF OCTOBER 2016

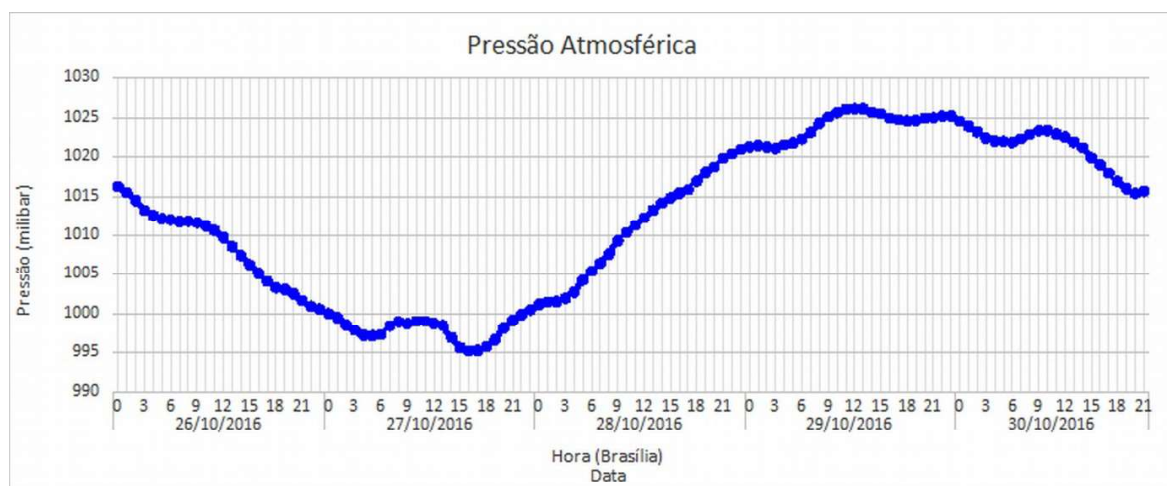
Figura 4 - Pressões atmosféricas registradas na boia 69153 – PNBOIA.

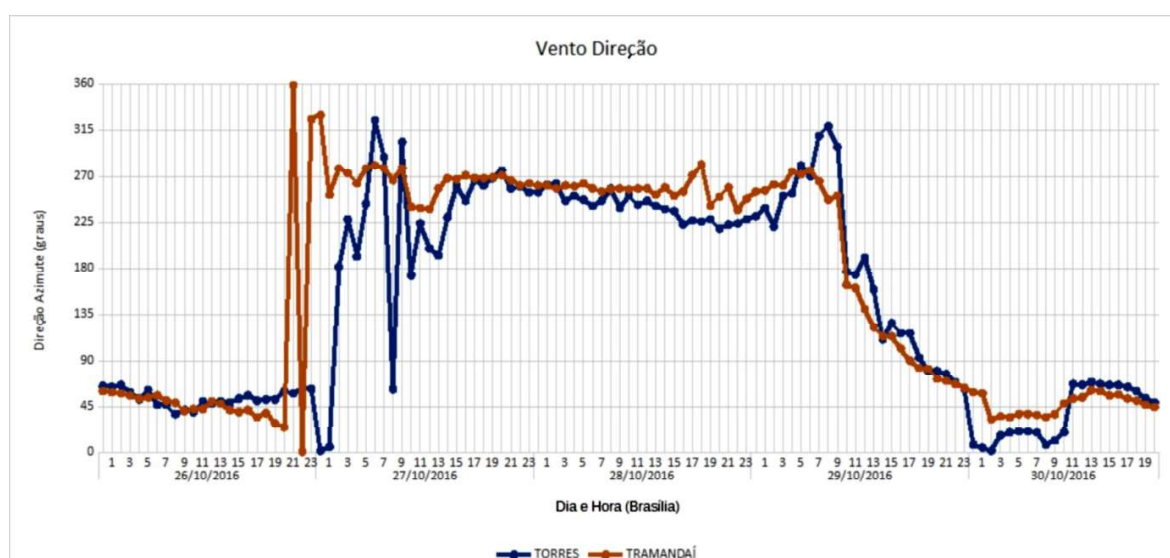
As direções dos ventos registradas em Tramandaí indicam que o evento teve início com a mudança da direção às 21:00 hs de 26/10 em Tramandaí para a direção Norte-Noroeste (NNW), com posterior estabilização na direção Oeste-Sudoeste (WSW) às 1:00 hs de 27/10. Essa direção manteve-se até as 10:00 hs de 29/10, com o vento Nordeste (NE) retornando às 3:00 hs de 30/10 (FIGURA 5).

A estação situada em Torres registrou alteração na direção dos ventos de Sul (S) às 2:00 hs de 27/10. A partir dessa hora, ocorreram variações nas direções, que se estabilizaram às 14:00 hs de 27/10 na direção WSW. Essa direção manteve-se até as 4:00 hs de 29/10 com a mudança para a direção Norte-Noroeste (NNW), que se manteve até as 9:00 hs do mesmo dia. A partir dessa hora, houve mudança da direção e a estabilização ocorreu às 11:00 hs de 30/10 nas direções Norte-Nordeste (NNE), (FIGURA 5).

Figura 5 - Direções dos ventos registrados nas estações de Tramandaí e Torres.

Conforme observado na FIGURA 5, o ápice do evento ocorreu no dia 28/10. O mesmo teve início com a estabilização do vento na direção WSW por mais de 24 horas. Embora os ventos registrados pelas estações meteorológicas na costa venham do quadrante oeste, é provável que na região geradora das ondas, os ventos do quadrante sul tenham ocorrido com maior intensidade. Os ventos de S favorecem o empilhamento de água na costa do RS pelo transporte de Ekman. No hemisfério sul, ventos paralelos à costa, provenientes do quadrante S, induzem um transporte de água em direção ao continente. Como a costa é impermeável, a água vai se acumulando, ocasionando sobre elevação no nível do mar, ou seja, uma maré meteorológica positiva (MELO FILHO, 2017).

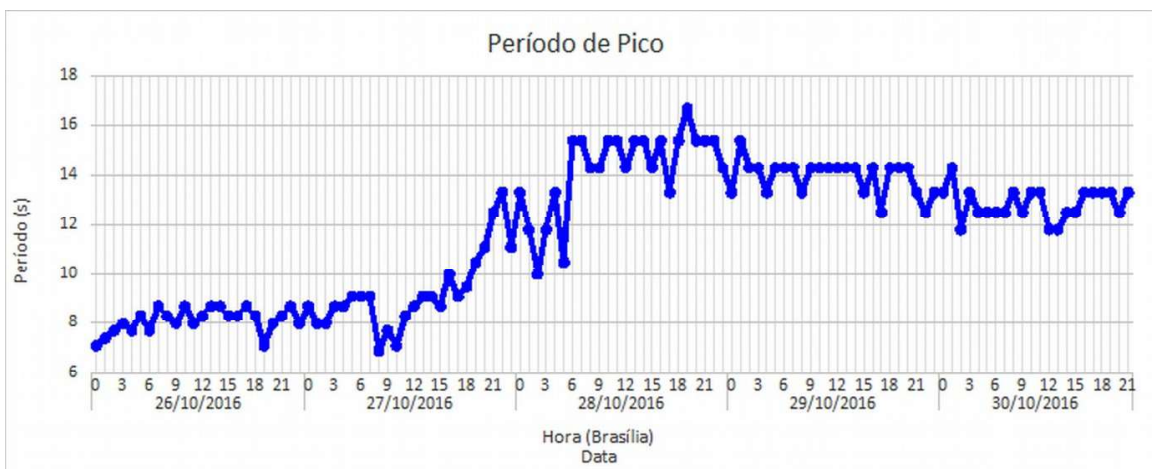
A partir do dia 27/10 houve incremento aproximado de 8 s no período de pico das ondas. O aumento nos períodos de pico registrados tiveram início a partir das 16:00 hs de 27/10, estabilizando-se às 6:00 hs de 28/10 em, aproximadamente, 15 s. O período de pico máximo (16,7 s) foi observado às 19:00 hs do dia 28/10. Diferente dos demais parâmetros descritos, os períodos de pico mantiveram-se elevados, superiores a 12 s, após o dia 29/10 (FIGURA 10).

Figura 10 - Períodos de picos registrados na boia 69153 – PNBOIA.

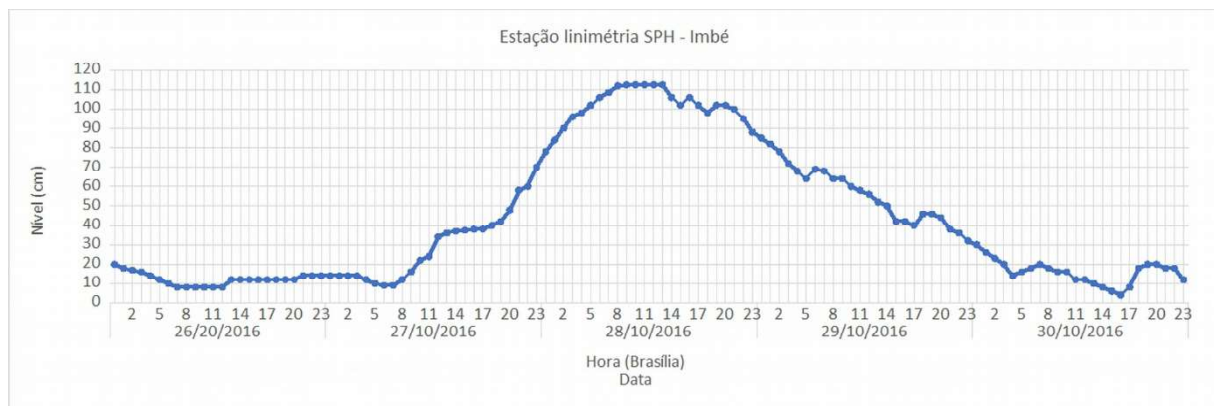
O aumento no nível da desembocadura da Laguna de Tramandaí teve início no dia 27/10 e foi ocasionado pela entrada de águas oceânicas na mesma. A elevação teve início às 8:00 hs de 27/10, chegando ao nível máxi-

mo (1,13 m) às 9:00 hs de 28/10. Esse nível manteve-se até as 13:00 hs do mesmo dia, onde a queda teve início, chegando ao nível médio somente às 4:00 hs de 30/10 (FIGURA 11).

Figura 11 - Nível do Rio Tramandaí, em centímetros, registrado pela estação limimétrica da SPH em Imbé.

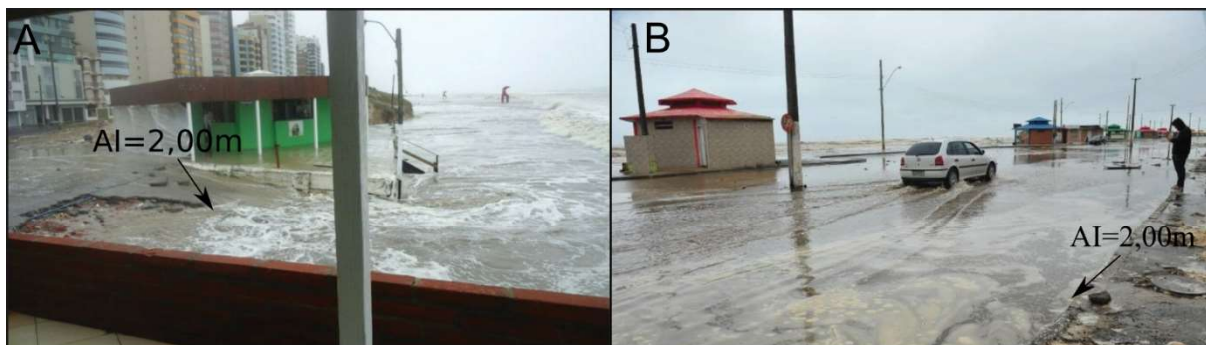
Figura 12 - Inundação próxima ao calçadão situado no Centro de Tramandaí (A), (modificado de O Sul, 2016). Avenida Beira Mar, Balneário Imbé (B), (modificado de Souza, 2016). AI corresponde à altitude inundada.

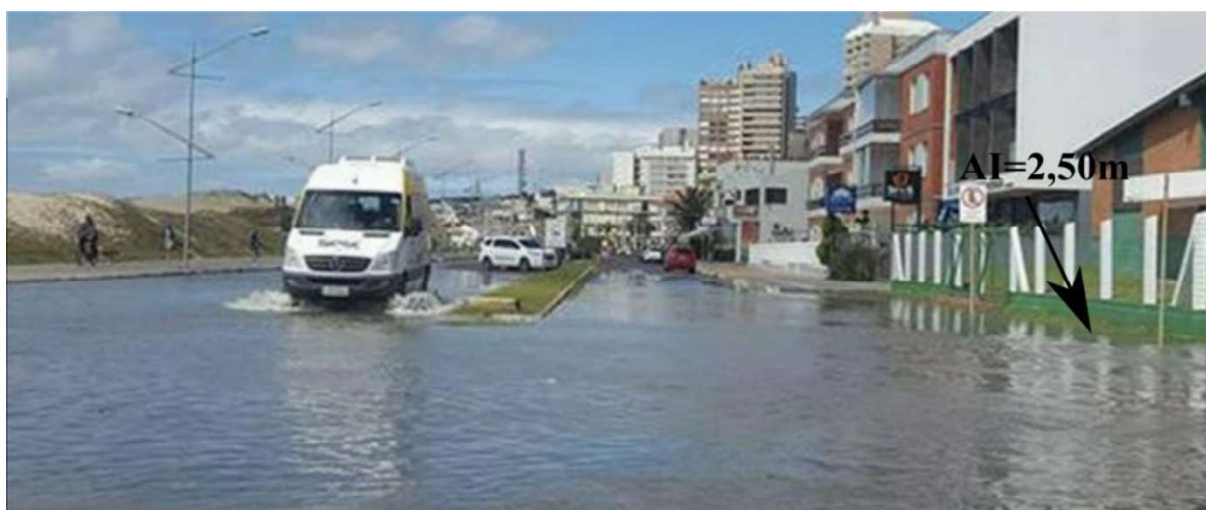
Os balneários mais impactados (FIGURA 13) foram os situados nas altitudes mais baixas na área de estudo, os mesmos encontram-se próximos à desembocadura da Laguna de Tramandaí e do Rio Mampituba. Nas regiões estuarinas, como as citadas, as regiões a montante são as mais vulneráveis aos efeitos de tempestades e aumento

Figura 13 - Avenida Beira Mar inundada no balneário Praia Grande (Torres), (Soares, 2016).

Verificaram-se grandes impactos na Praia Grande (FIGURAS 13 e 16). O aumento no nível do Rio Mampituba, assim como na desembocadura da Laguna de Tramandaí, provocou grandes inundações, que se estenderam também por, aproximadamente, 500 m ao norte e ao sul da desembocadura do rio. O acesso das águas a partir de caminhos entre as dunas também contribuiu para a inundação das ruas adjacentes. Nessa região, os impactos da inundação, como a erosão das dunas foi menor devido a maior altitude média do município de Torres. Processos erosivos são mais intensos em balneários abaixo da altitude média de 2 m (ŁABUZ, 2014).

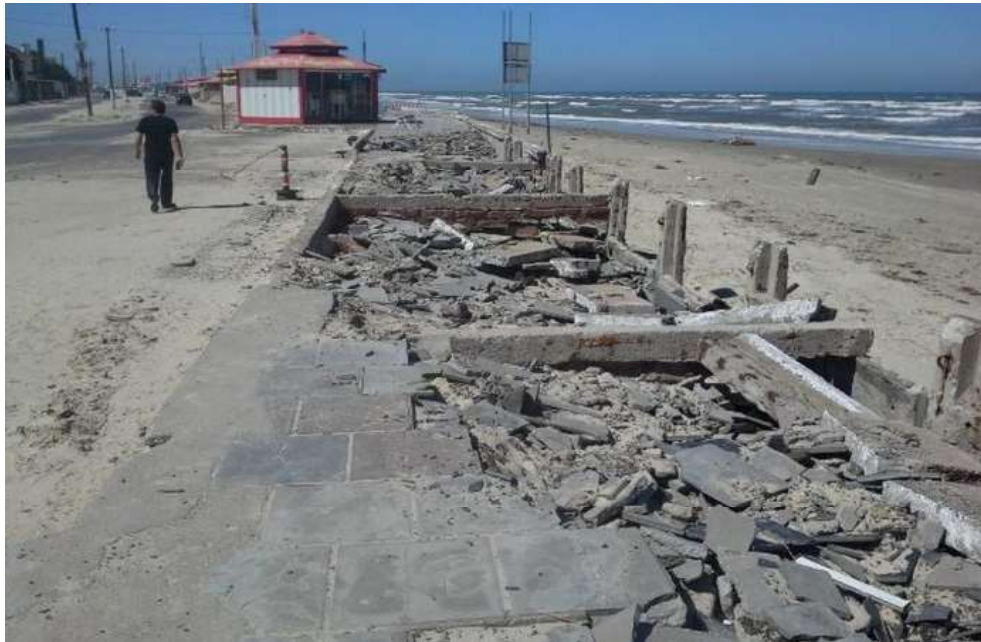
O evento provocou uma elevação superior a 1 m no nível médio da desembocadura da Laguna de Tramandaí, o que ocasionou grandes inundações nos balneários Barra (Tramandaí) e Balneário Imbé (FIGURA 15). Na FIGURA 12 foram apresentadas imagens de ruas inundadas adjacentes à desembocadura. No Balneário Imbé, o calçadão conferiu um certo grau de proteção à costa, porém foi parcialmente destruído (FIGURA 17). Danos em quebra mares e diques ocasionados por marés meteorológicas ocorrem devido aos efeitos combinados da elevação no nível do mar e de fortes ondas (STANEVA; WAHLE; KOCH; BEHRENS; FENOGLIO-MARC; STANEV, 2016).

Figura 17 - Calçadão e mureta de contenção parcialmente destruídos em Balneário Imbé.

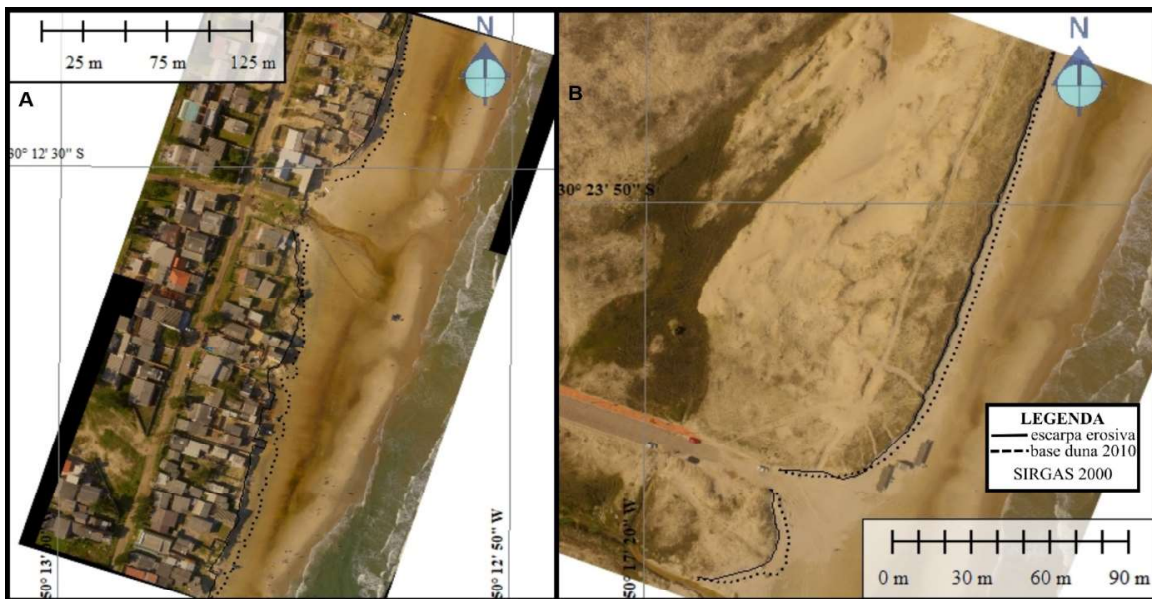
GAUTÉRIO (2019) ao analisar, para o mesmo evento, a retração da base da duna em seis balneários na costa do RS observaram recuos de 4 m a 21 m. Recuo de 1,4 m na base da duna frontal já foi registrado na costa da Polônia durante marés meteorológicas, essa retração correspondeu a uma perda de  $0,3 \text{ m}^3/\text{m}$  (ŁABUZ, 2014). O volume erodido, em Dunas Altas, foi de  $424 \text{ m}^3$  em um trecho de 572 m, correspondendo a  $0,73 \text{ m}^3/\text{m}$ . Já no balneário Zona A, o volume erodido foi de  $2.842 \text{ m}^3$  em um trecho 803 m, correspondendo a  $3,54 \text{ m}^3/\text{m}$  (FIGURA 18). A praia subaérea mais extensa de Dunas Altas contribuiu para uma menor perda sedimentar.

Figura 18 - Escarpa erosiva e antiga base da duna frontal dos balneários Zona A (esquerda - A) e Dunas Altas (direita - B).

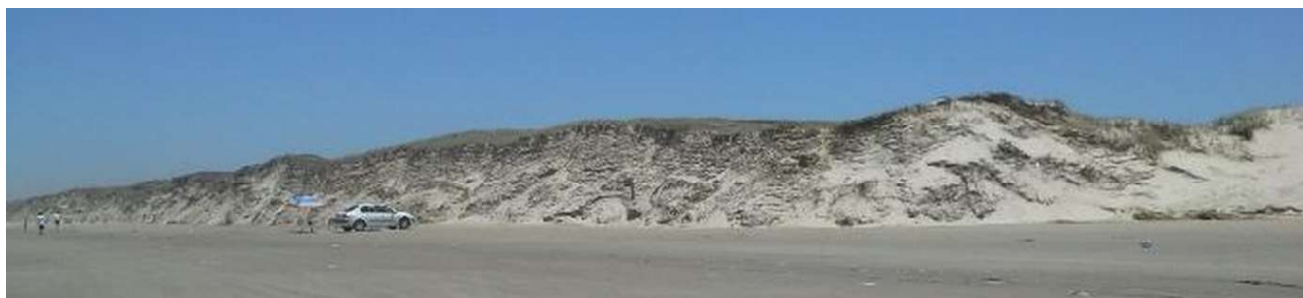
uma correlação entre a erosão das dunas e a altitude inundada, a erosão é observada quando a inundaçã ultrapassa o pé da duna (SUANEZ; CANCOUËT; FLOC’H; BLAISE; ARDHUIN; FILIPOT; CARIOLET; DELACOURT; CSUANEZ, 2015). Ao sul desse balneário verificou-se a formação das maiores escarpas erosivas na área de estudo, com mais de 4 m de altura (FIGURA 19).

Figura 19 - Escarpa erosiva em Dunas Altas – Palmares do Sul.

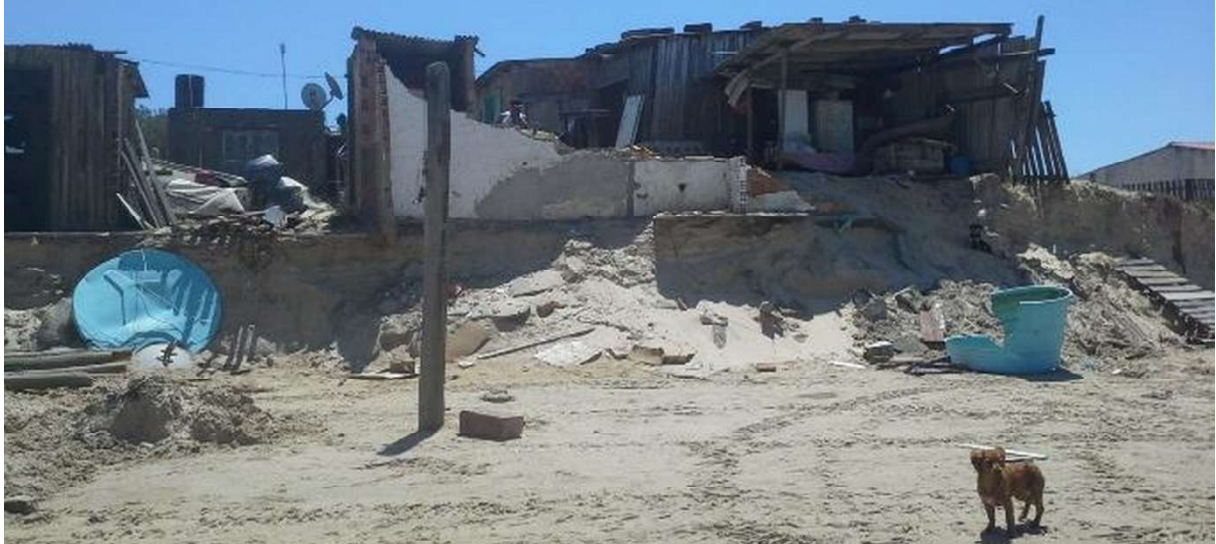
os maiores danos provocados pelas inundações ocorreram nas áreas com maior densidade de edificações. Nos balneários Costa do Sol e Zona A, ambos no município de Cidreira, ocorreu o colapso de edificações situadas na primeira quadra urbanizada, sendo as construções de madeira as mais impactadas (FIGURA 20).

*Figura 20 - Danos em edificações de madeira no balneário Zona A - Cidreira.*

Este cenário que envolveu danos às edificações (FIGURA 20) foi intensificado devido às condições de falta de controle e ordenação do uso do solo. A ausência de plano diretor em Cidreira reflete-se nas condições de segurança das habitações, as quais são edificadas sobre as dunas frontais, consideradas área de preservação permanente (RIO GRANDE DO SUL, 2000).

Os balneários com edificações sobre no perfil ativo da praia (Zona A e Costa do Sol) são de grande suscetibilidade e o colapso das edificações em marés meteorológicas é inevitável nos mesmos. Espera-se que as imagens geradas possam ser utilizadas no planejamento dos balneários, para se minimizar os danos futuros das marés meteorológicas na magnitude estudada.
