Artigo de Pesquisa

Suscetibilidade ao colapso de dolinas cársticas em rochas siliciclásticas no município de Chapada do Guimarães (MT, Brasil)

Susceptibility to the collapse of karst dolines in siliciclastic rocks in the municipality of Chapada dos Guimarães (State of Mato Grosso, Brazil)

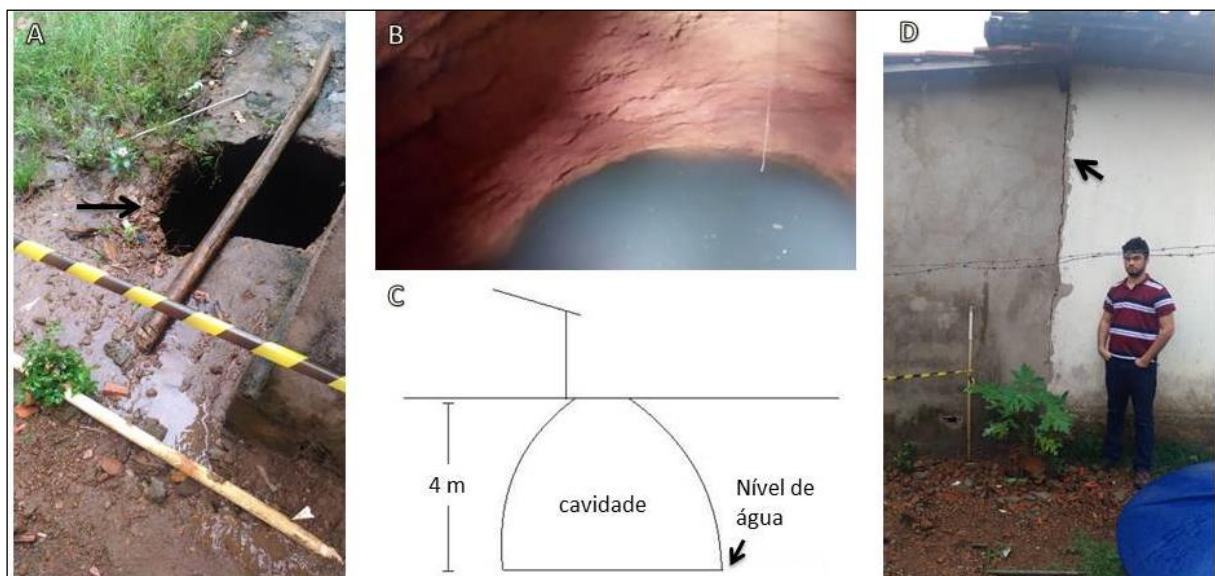
Figura 3. (A) Vista da cavidade a nível do solo; (B) Vista interna da cavidade, onde é possível observar o nível freático; (C) Modelo esquemático da dolina 1; (D) Rachadura formada pela rotação em bloco do cômodo devido ao recalque causado pela cavidade.

A dolina 1 tem cerca de 4m de profundidade (até o nível freático) e aproximadamente 8m de diâmetro. Ela se tornou visível em novembro de 2018 após a abertura repentina de uma porção do terreno (cerca de 200cm²) (Figuras 3A, B e C). Foi observado que mesmo ocorrendo a percolação de águas pluviais para o interior da dolina, o nível freático visível permaneceu estável, o que pode indicar um fluxo de água subterrâneo. O processo ocorreu próximo a quatro residências, onde moram cerca de vinte pessoas.

Nas residências próximas ao local foram observadas trincas verticais com abertura para o topo (Figura 3D). Também se notou a subsidência do solo em alguns pontos do terreno. A dolina 1 está situada embaixo de uma residência e a menos de 1m de outra moradia. Outro agravante é que o local possui quatro fossas negras, sendo que três delas estão a menos de 3m do limite da cavidade.

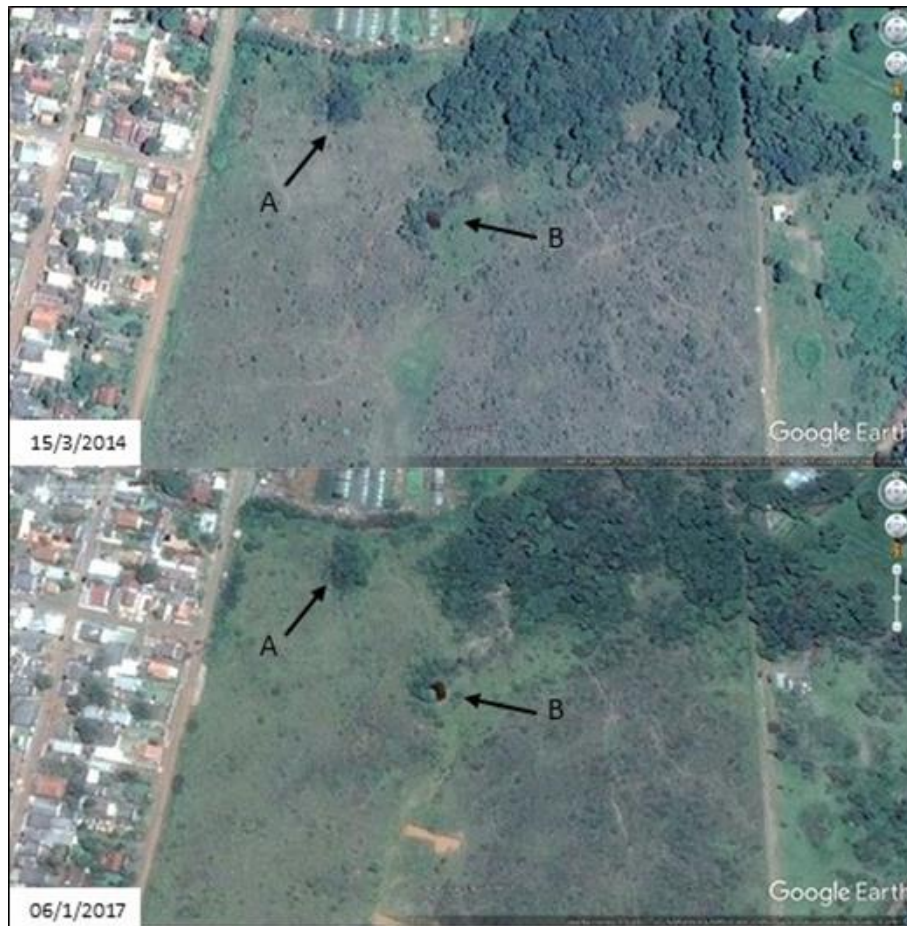
Figura 4. Identificação de feições: (A) área com vegetação em forma circular; e (B) estrutura circular com acúmulo de água. Fonte: plataforma Google Earth Pro®.

A partir da fotointerpretação empregada nas imagens de satélite disponíveis no Google Earth Pro® foram identificadas feições circulares em locais próximos, dentro de uma área com vegetação nativa, distantes cerca de 300 a 400m da área de ocorrência das dolinas 1 e 2 (Figura 4). Em campo foi possível observar um sistema cárstico composto por dolinas, sumidouros e duas ressurgências de água (olho d'água). A dolina 3 tem vegetação em seu entorno e está totalmente preenchida com água (Figura 5). A dolina 4 tem uma ressurgência situada a montante e o fluxo de água segue para dentro de uma cavidade subterrânea que está interligada com outra ressurgência de água, situada a cerca de 80m de distância (Figuras 6A e B). Em ambos os casos a área ao redor das cavidades tem com a vegetação natural bem desenvolvida, o que permite deduzir que o processo de formação de dolinas nesta região antecede o adensamento populacional ocasionado pelo bairro São Sebastião, se tratando de um processo natural.

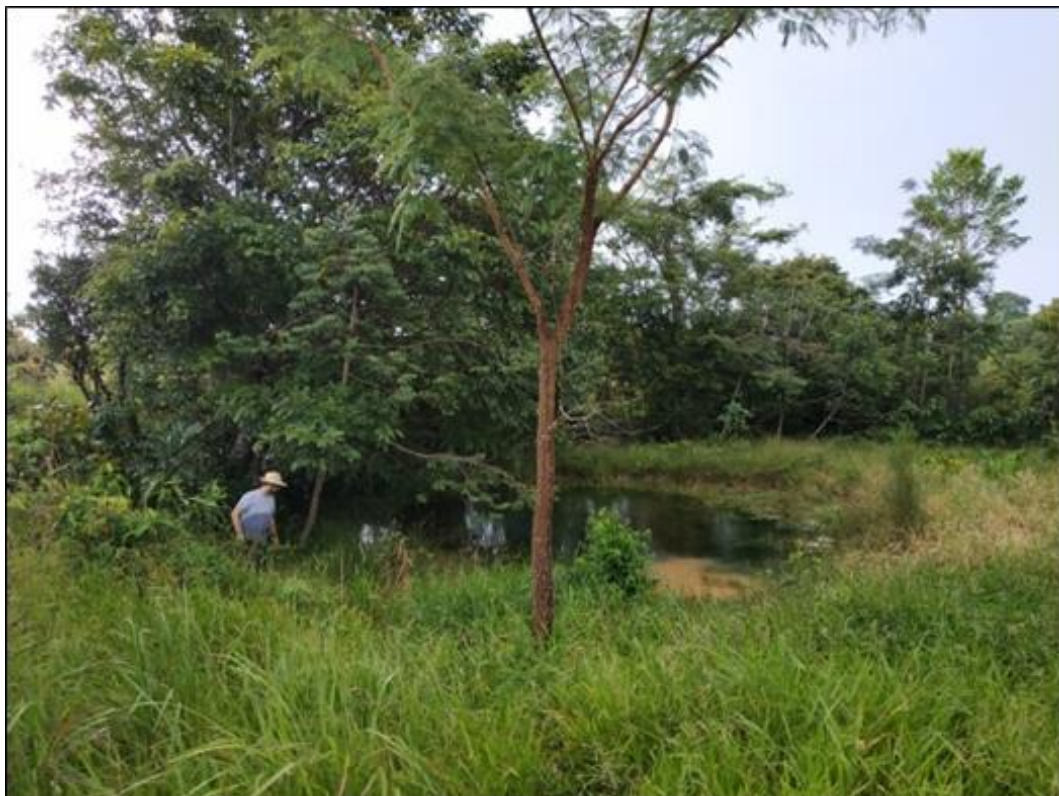
Figura 5. Vista da área da dolina 3, onde é possível observar a vegetação arbórea no entorno da feição.

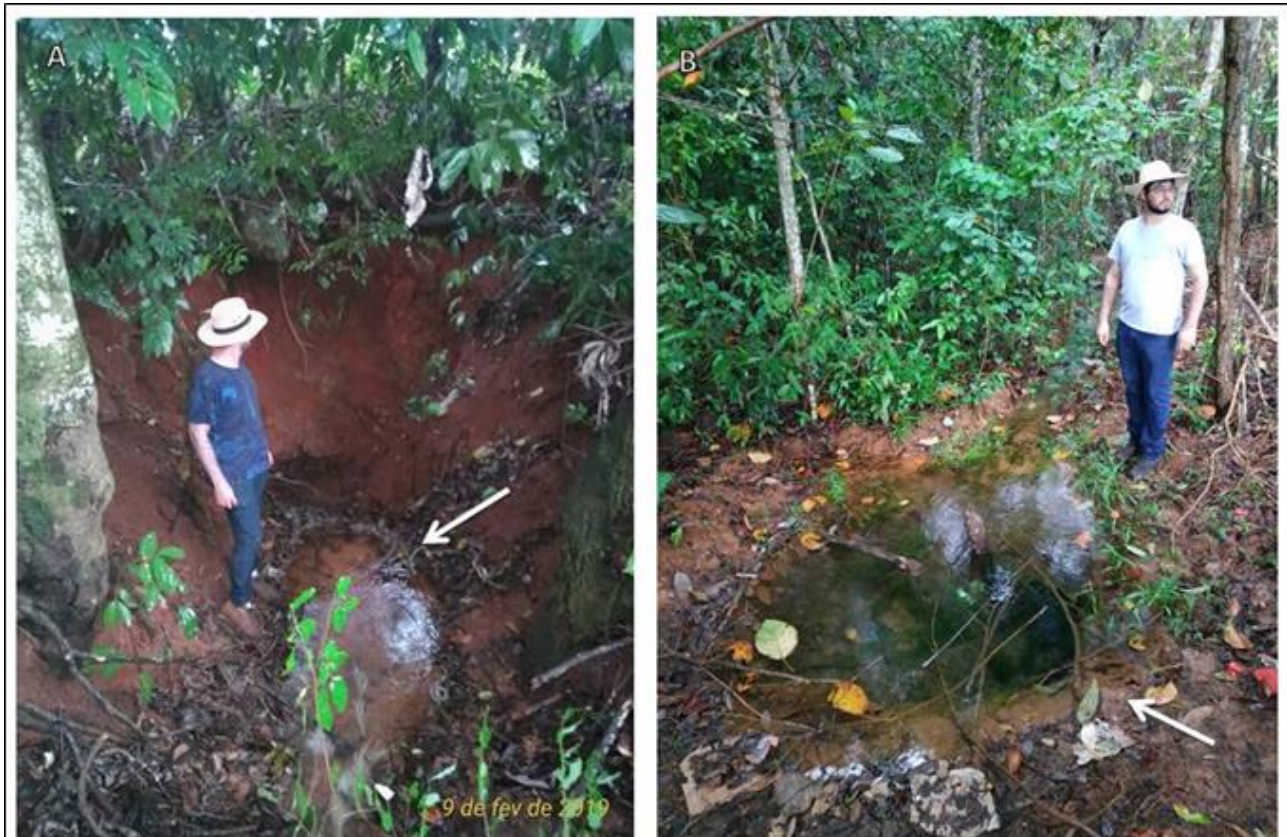
Figura 6. (A) fluxo de água se direcionando para dentro da dolina 4 e adentrando por uma cavidade; (B) ressurgência do fluxo de água oriundo da dolina 4 em um olho d’água.

Com base na topografia local e por considerar que existe apenas uma única ressurgência de água da vertente, presume-se que o mesmo curso de água é responsável pelo surgimento das dolinas 1, 2 e 4, conforme modelo esquemático (Figura 7). Essas feições provavelmente estão ligadas por um conduto de aproximadamente 400m.
