Revista Brasileira de Geomorfologia

Vulnerabilidade à erosão costeira em praias amazônicas e a ocupação populacional em áreas de riscos

Vulnerability to coastal erosion on Amazonian beaches and human occupation in risk areas

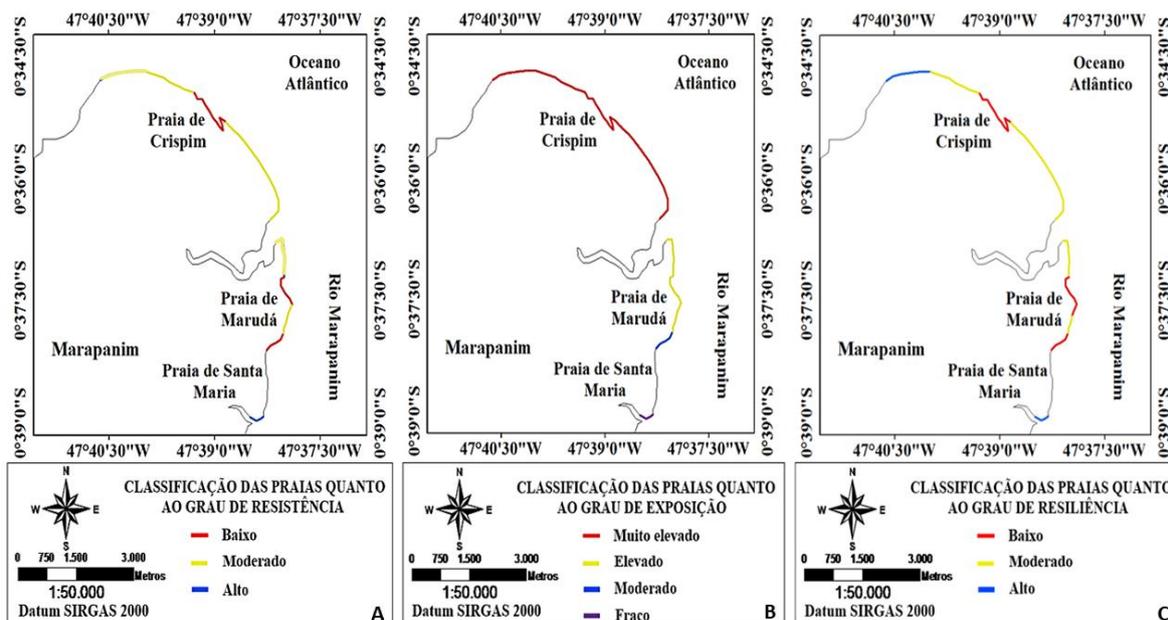
Figura 4. Grau de resistência (A), exposição (B) e resiliência (C) na linha de costa.

Notou-se que ao longo da linha de costa, o grau de resiliência predominante foi o moderado, pois ecossistemas de proteção costeira ainda presentes numa grande extensão evidenciam indícios de degradação natural amenos, onde dunas frontais, embora escarpadas periodicamente, tem estado semi-vegetadas e com recuperação sazonalmente (mais estáveis e/ou desenvolvidas no período menos chuvoso). Além disso, a vegetação de mangue em direção às extremidades das praias tem mostrado certa recuperação ou estabilidade. Já nas áreas centrais e à sul da praia de Marudá, onde a vegetação é ausente ou esparsa, devido a ocupação antrópica, o grau de resiliência é baixo, havendo inclusive manguezal em tombamento.

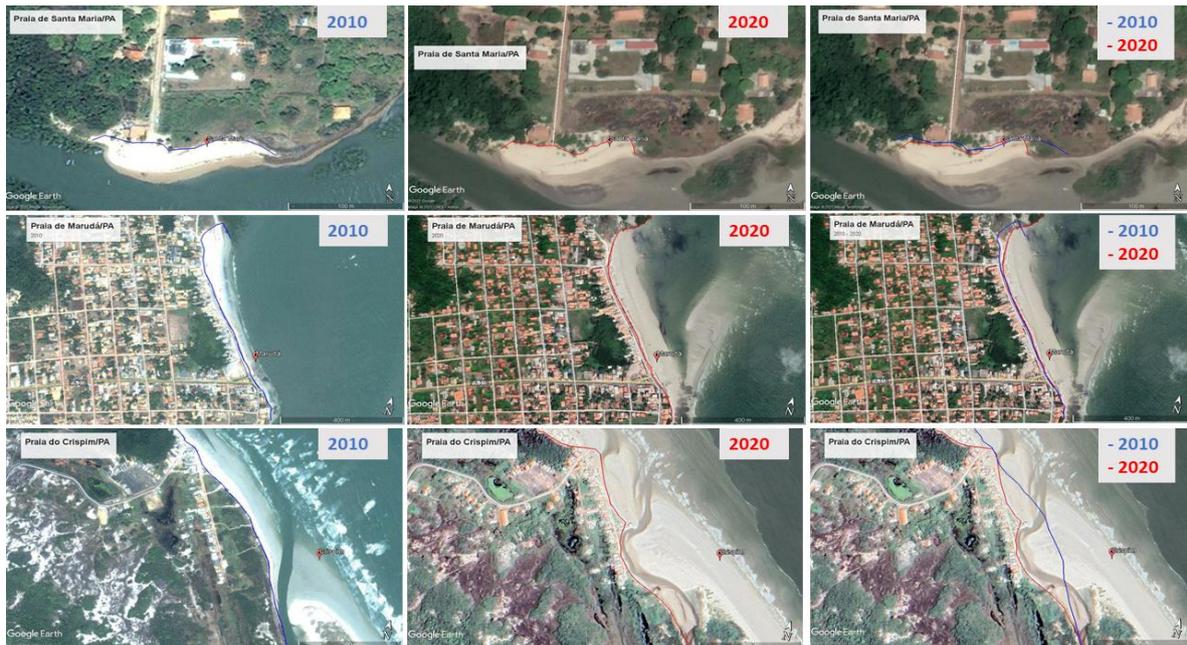
Figura 5. Evolução da linha de costa (2010 a 2020) e da ocupação humana em Santa Maria, com acreção ou estabilidade costeira e, em trechos da orla das praias de Crispim e Marudá, com erosão severa (não evidente na praia de Marudá, devido a presença de muro de Arrimo e calçadão, onde a erosão é observada *in loco* pelos danos neles).

Constatou-se que no trecho central da praia do Crispim houve um recuo costeiro de 125 m em uma década, 42 m de avanço da linha de costa na praia de Marudá, embora tenha ocorrido apenas numa pequena área ao norte e, 10 m de avanço da linha de costa na praia de Santa Maria (Figura 5).

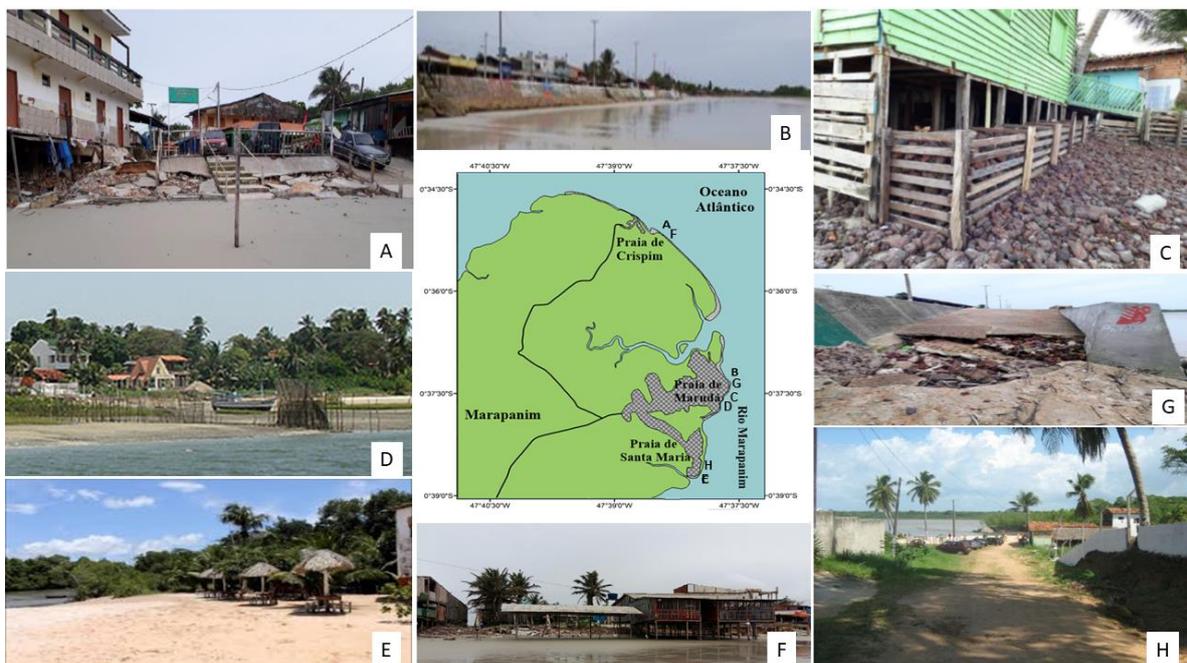
Figura 7. Obras de proteção e infraestrutura: muro de contenção de erosão em Crispim (A) e Marudá (B). Barreiras de rochas, casas/bares de palafitas (C) em Marudá. Obras de lazer e turismo: píer e plataforma de pesca em Marudá (D). Ausência de obras de proteção em Santa Maria (E). Impactos: aprisionamento de sedimentos em detritos de construções em Crispim (F); colapso do muro e rampa de acesso à praia de Marudá (G); aterros de passagem e invasão: redução de manguezais (H). Fotografias: 15/03/2018.

Na praia de Marudá foram observados três tipos de obras costeiras que não ocorrem apenas ao norte da praia: (1) obras de proteção com muros e barreiras de rochas (Figuras 7b e 7c); (2) obras de infraestrutura com
