Artigo de Pesquisa

## Monitoramento de voçorocas na barragem Serro Azul, Mata Sul do estado de Pernambuco

### *Monitoring of gullies in the Serro Azul dam, Mata Sul in the state of Pernambuco*

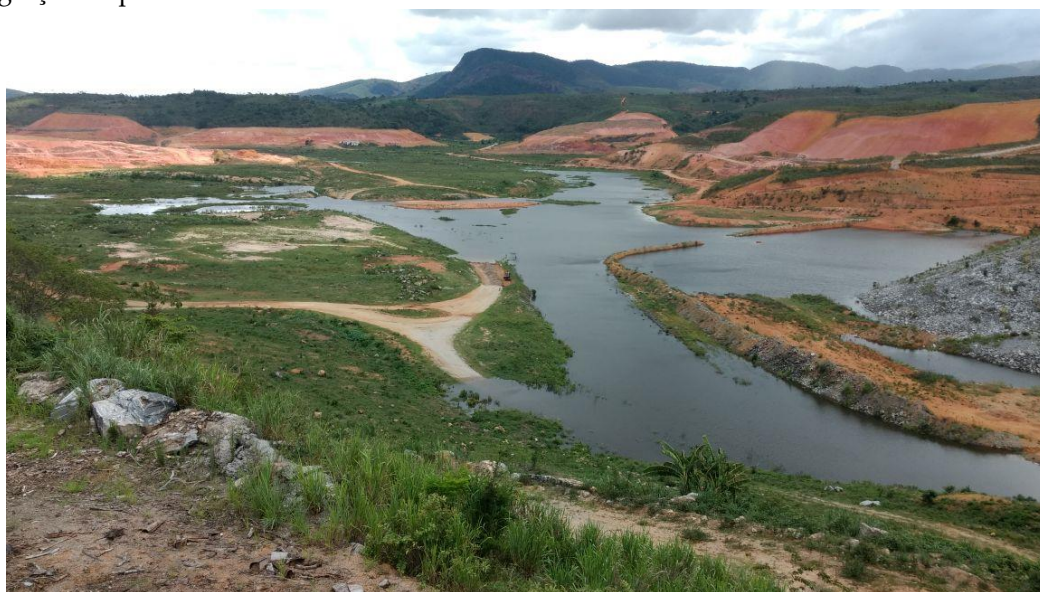
**Figura 5.** Finalização das obras na área do futuro reservatório da barragem Serro Azul. **Fonte:** Pedro Cavalcanti (fev. 2017).

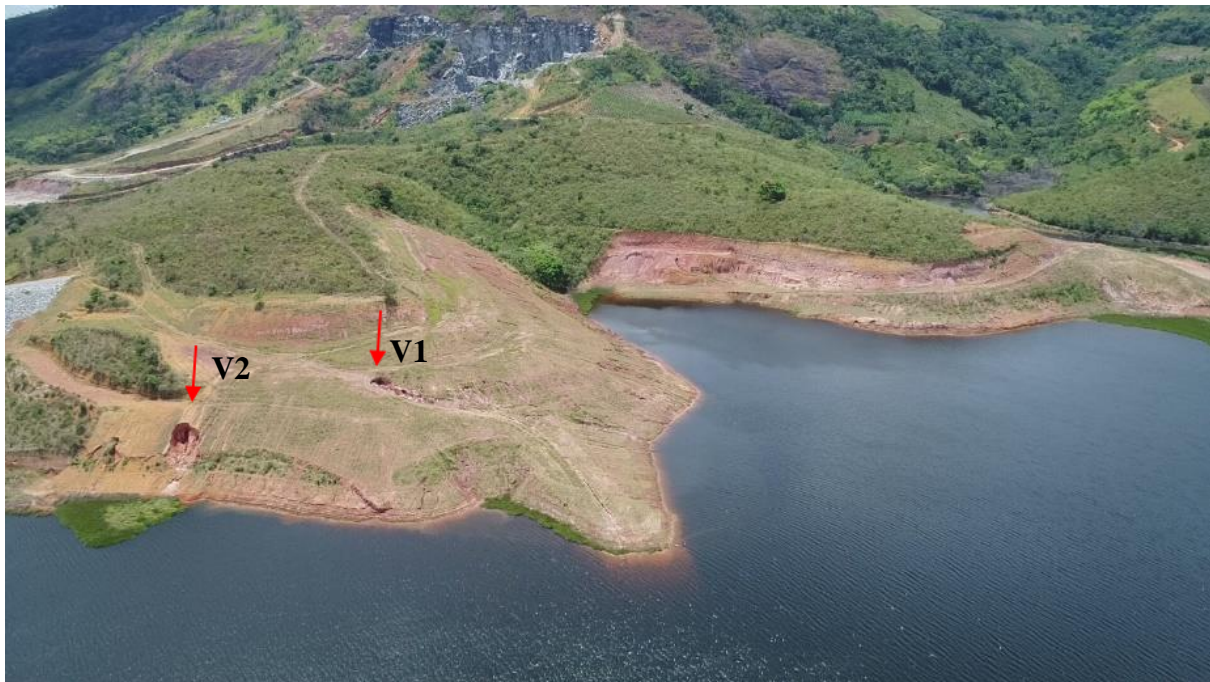
**Figura 10.** Margem direita do reservatório e a indicação (seta vermelha) das voçorocas 1 (V1) e 2 (V2). Fonte: autores (dez/2017).

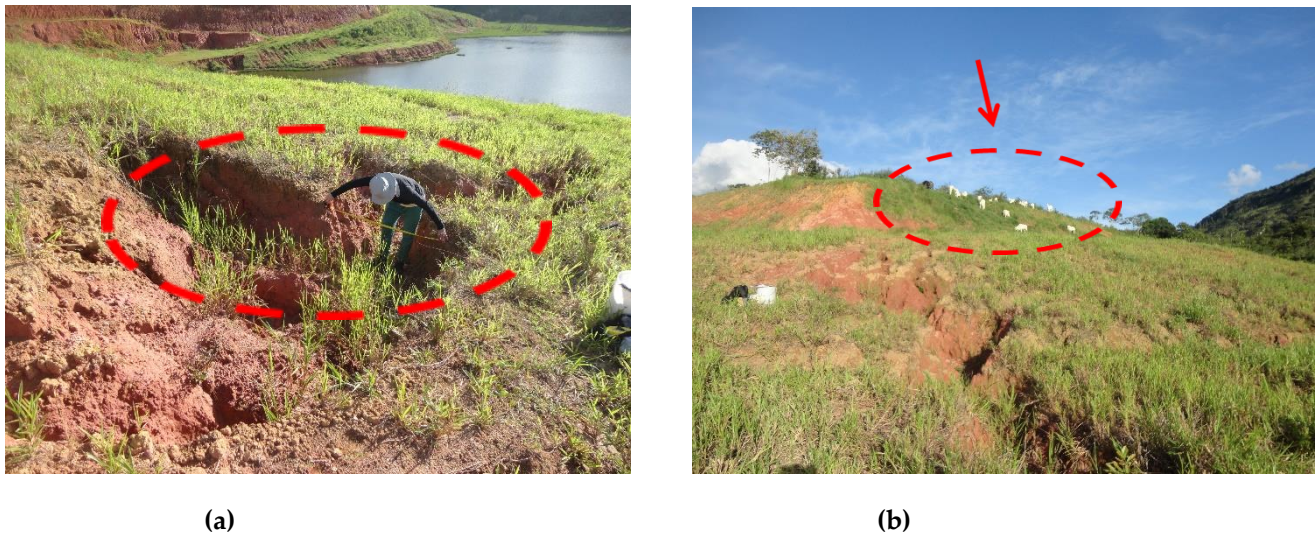
Compreende-se que a baixa declividade (13%), a maior presença de uma vegetação de baixo porte ao redor da voçoroca (chegando até a colonizar algumas partes internas) e a baixa ocorrência de ravinas ao redor da voçoroca (sendo possível constatar as duas primeiras características na Figura 11), podem representar os principais fatores que justificam esse ritmo menor de recuo das bordas da voçoroca 1, se comparado ao ritmo de recuo na voçoroca 2. Com relação a vegetação, essa foi introduzida artificialmente fruto do Plano de Recuperação de Áreas Degradadas (PRAD) recomendado pelo Estudo de Impacto Ambiental, já que no período de construção foi necessária a limpeza dos solos do entorno do reservatório. Portanto, as interações resultantes entre solos e raízes podem contribuir com o reforço da estabilidade e a modificação do regime de saturação do solo, contribuindo para a redução de processos erosivos (STEVAUX; LATRUBESSE, 2017; SALES et al., 2017; CASTRO et al., 2019). Outras variáveis (a exemplo do solo mais propenso à erosão) podem ser mais determinantes para a ocorrência da erosão, mesmo encontrando variáveis “mais favoráveis” a um ritmo menor de evolução do processo. Com relação às diferenças granulométricas, estas não são representativas, já que os resultados da análise granulométrica das amostras de solo das duas voçorocas demonstraram um padrão semelhante (Tabela 1).

**Figura 11.** (a) Medições sendo realizadas para preparação do estaqueamento da voçoroca 1 na margem direita do reservatório da barragem Serro Azul; (b) Presença de animais de grande porte com a consequente degradação da vegetação e compactação do solo com o registro feito dentro da voçoroca. (abr./2018). Fonte: trabalho de campo.

Conforme as fotos da Figura 11, foram recorrentes a presença de animais (bois) na área do entorno da voçoroca nas visitas realizadas, o que pode favorecer, com o passar do tempo, para o aumento dos processos erosivos na área, já que esses animais se alimentam da vegetação ali presente, e o seu pisoteio constante contribui para a compactação do solo (SALES et al., 2017; GUERRA; JORGE, 2021; MORAIS; MONTANHER, 2022).

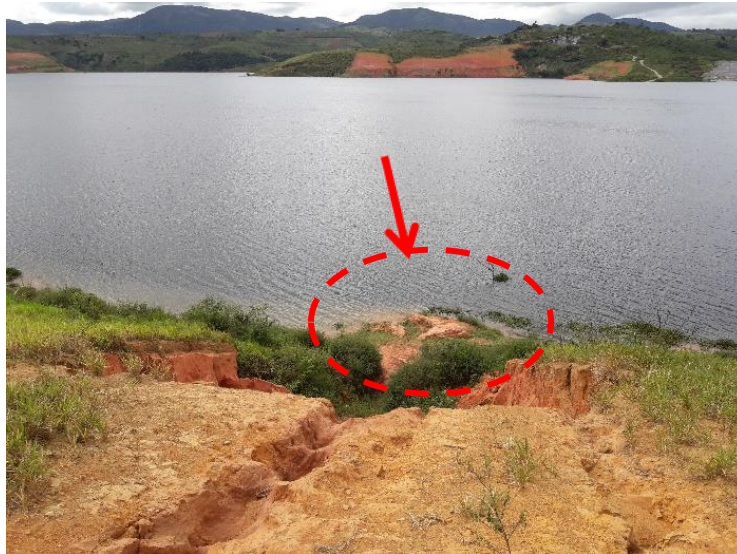
Por fim, o processo erosivo analisado na figura 12 vem contribuindo para a deposição dos sedimentos no reservatório, resultando no seu futuro assoreamento (conforme indicado pelo círculo vermelho na Figura 13). Esse cenário corrobora com o levantamento de Poesen et al. (2003), que a partir de dados coletados em diferentes partes do mundo, expuseram que as taxas de perda de solo por voçorocas representam de 10% a 94% da produção total de sedimentos causada pela erosão hídrica. Os autores destacam que as voçorocas desempenham uma importante função na produção de sedimentos que são transportados pelos rios e que ocasionam o assoreamento dos reservatórios. Destacam que um estudo desenvolvido no reservatório de Puentes (sudeste da Espanha), entre 1970 e 1994, demonstrou que só 40% dos sedimentos depositados se originaram no solo superficial de 10cm de espessura. Enquanto 60% dos sedimentos acumulados vieram de horizontes subsuperficiais do solo. Também apontam que pesquisa recente nas bacias hidrográficas de vinte e dois reservatórios espanhóis mostrou que a produção específica de sedimentos aumenta quando a frequência de voçorocas aumenta na bacia hidrográfica. Logo, existe uma relação no fornecimento de sedimentos para o reservatório decorrentes das voçorocas e da dinâmica dos canais fluviais.

**Figura 13.** Deposição dos sedimentos oriundos da voçoroca, contribuindo para o assoreamento do reservatório da barragem Serro Azul. Fonte: trabalho de campo (ago. 2018).
