Revista Brasileira de Geomorfologia

v. 24, nº 1 (2023)

Monitoramento da microtopografia do solo em trilhas de uso público no litoral do Parque Nacional da Serra da Bocaina (RJ)

Monitoring of soil microtopographic on public use trail in the coast of the Serra da Bocaina National Park (RJ)

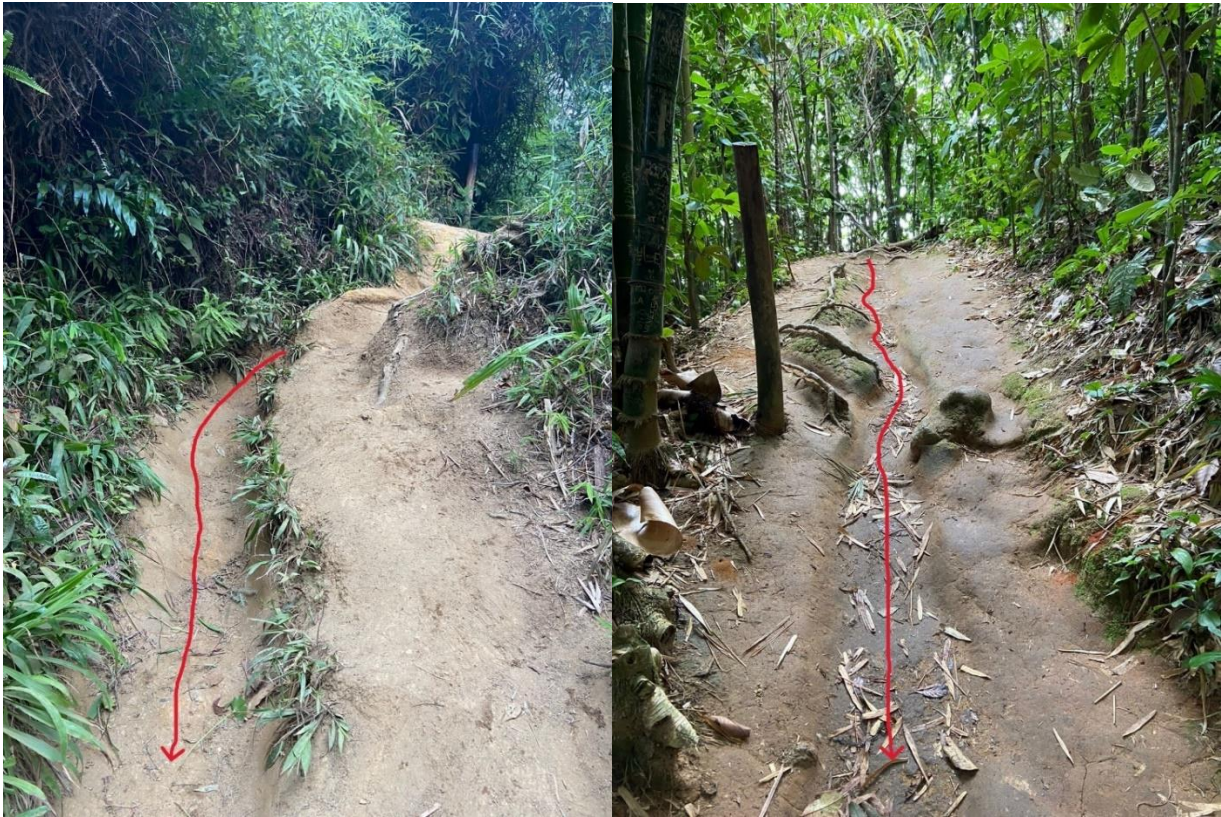
Figura 4. Direção do *runoff* (vermelho) nas erosões monitoradas no PNSB, município de Trindade (RJ). Esquerda (Ponto 1): Trilha da Pedra que Engole; Direita (Ponto 2): Piscina Natural do Caixa D’Aço. Fotos: Autor (2022)

Desta maneira, foi possível monitorar a microtopografia do solo entre os meses de agosto de 2021 e março de 2022, visando a obtenção de relações e variações significativas e contrastantes entre os dados temporais das precipitações pluviométricas da região. Estes monitoramentos ocorreram em dois pontos distintos nas trilhas, que, por sua vez, foram escolhidos conforme as características do leito das trilhas, isto é, quando foi identificada a existência de processos erosivos (ravinas) bastante desenvolvidos: um na Trilha da Pedra que Engole, e outro na Trilha da Piscina Natural do Caixa D’Aço (Figura 4).

Apesar dos dados da Figura 6 e 7 indicarem que houve um aumento da área da seção transversal entre o primeiro e o segundo período de monitoramento, estes dados podem resultar tanto da perda de solo como também da remoção da camada de serrapilheira existente no leito da trilha, especialmente no primeiro monitoramento no ponto 2 (Figura 5). Esta figura mostra que neste período de monitoramento (2021), o interior da ravina do ponto 2 apresentava um grande volume de serrapilheira, principalmente no leito da trilha e no interior da ravina monitorada. Já na figura 4, obtida durante o segundo monitoramento (2022), este mesmo ponto apresentava um volume muito menor de serrapilheira, seja no leito da trilha ou no interior da ravina monitorada (Figura 4).

No ponto 1, nos dois períodos monitorados, tanto a ravina quanto o leito da trilha não apresentaram volumes significativos de serrapilheira (Figura 4), podendo então, o aumento da área da sua seção transversal estar mais associado a perda de solo do que com a remoção da serrapilheira, que, por sua vez, se mostrou mais associada à evolução da área da seção transversal no ponto 2, que apresentou uma redução do volume de material orgânico do primeiro período (2021) para o segundo (2022), e o aumento da área de sua seção transversal (Figura 4, 5 e 7).

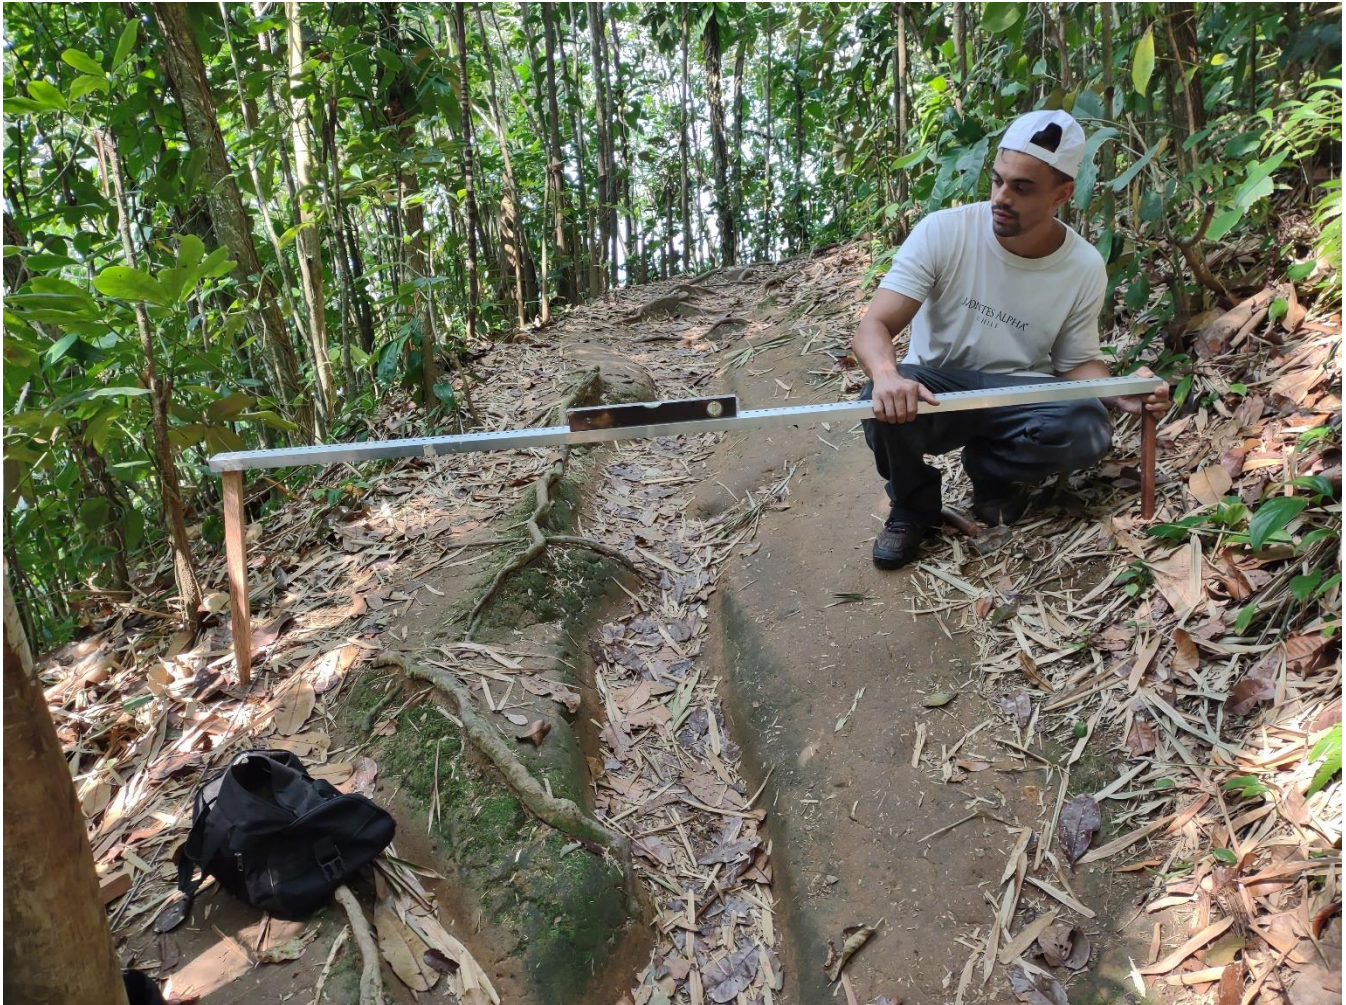
Figura 5. Ponte de erosão construída sobre o leito com feição erosiva monitorada na Trilha da Piscina Natural do Caixa D’Aço (Ponto 2). Foto: Autores (2021)

A ponte de erosão utilizada seguiu o modelo desenvolvido por Shakesby (1993) e adaptada para trilhas por Silva e Castro (2015). Para a elaboração das seções transversais e a respectiva obtenção dos dados referentes à microtopografia do solo, foram utilizados: estacas/hastes de madeira de 50 centímetros (úteis para o nivelamento), sarrafos de 2 metros (ponte de erosão) e vareta de ferro de 1 metro (vareta de medição). A ponte possui 100 furos (pontos de análise), distribuídos numa equivalência de 2 centímetros. Além disso, para a instalação da “ponte de erosão” foi necessário fincar duas estacas nas bordas da seção transversal (pontos) escolhida. Posteriormente, foi utilizado um nível de madeira para nivelar o sarrafo entre as bordas das trilhas (Figura 5). Por fim, os valores dos pontos de análise foram obtidos com o auxílio de uma trena de medição, após o nivelamento da ponte.

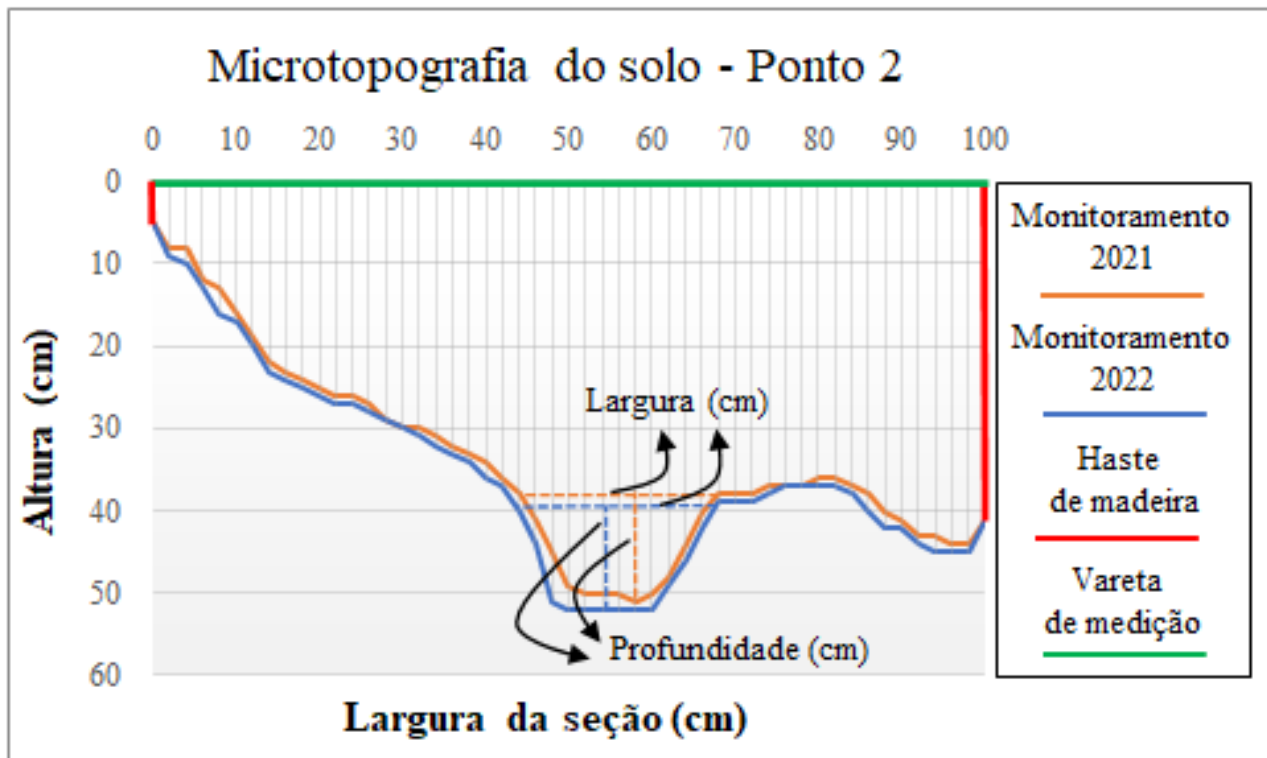
Figura 7. Evolução da microtopografia monitorada na Trilha da Piscina Natural do Caixa D'Aço (Ponto 2).

Já os dados sobre a microtopografia do solo no ponto 2 (Figura 7), na trilha da Piscina Natural do Caixa D'Áço, também evidenciam a existência de uma ravina no leito da trilha, entretanto, neste ponto o ravinamento se encontra na porção central do leito da trilha. Sua profundidade máxima no primeiro monitoramento (2021) foi de aproximadamente 14 cm, enquanto no segundo monitoramento (2022) esta profundidade é aproximadamente 2 cm maior em relação ao monitoramento anterior (2021) (Figura 7). Sobre a largura deste ravinamento, nota-se que no primeiro monitoramento seu valor foi de aproximadamente 24 cm, enquanto no segundo monitoramento (2022) este valor foi aproximadamente 26 cm, isto é, aproximadamente 2 cm maior em relação ao monitoramento anterior (2021) (Figura 7). Ainda, os valores da área da seção transversal indicam um aumento de aproximadamente 0,0197 m² no ponto 2 do primeiro período (2021) para o segundo (2022), já que no primeiro está a área era de aproximadamente 0,3361 m², e cerca de 0,3558 m² no segundo.

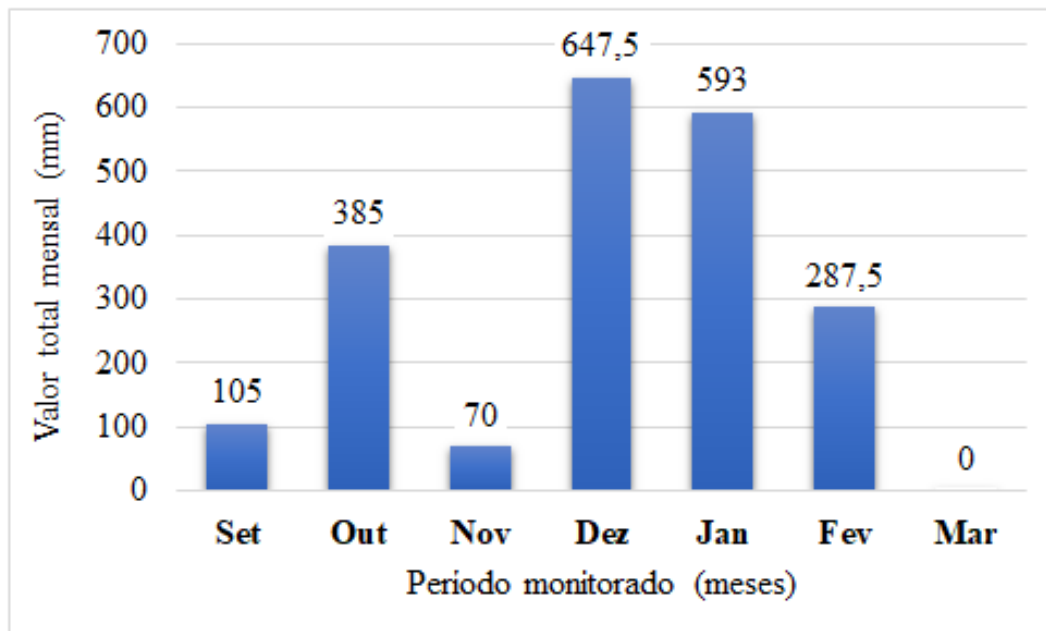
Figura 8. Valores totais mensais das precipitações no litoral do PNSB entre os meses de agosto (2021) e março (2022).

Já os dados diários de chuva (Tabela 1), que foram registrados e permitiram a obtenção dos volumes totais mensais das precipitações pluviométricas durante os dois períodos de monitoramento (Figura 8), mostram que houve uma concentração significativa das chuvas, especialmente nos meses de dezembro e janeiro. Estes meses registraram não apenas os maiores volumes diários de chuva (90 e 150 mm, respectivamente) (Tabela 1), como também os maiores volumes totais mensais, isto é, 647,5 mm no primeiro mês e 593 mm no segundo (Figura 8).

Portanto, este comportamento pode estar associado com a evolução da área das seções transversais que foram monitoradas nos dois pontos das trilhas no litoral do PNSB, já que as áreas destas seções aumentaram do primeiro monitoramento (2021) para o segundo (2022) (Figuras 6 e 7), assim como os valores do volume total mensal das precipitações ao longo do período monitorado (Tabela 1 e Figura 8). Entretanto, destaca-se a necessidade de
