Revista Brasileira de Geomorfologia

Avaliação hidrogeomorfológica: a aplicação do ihg em uma bacia hidrográfica da região metropolitana da Grande Vitória (ES)

Hydro-geomorphological evaluation: application of ihg in a watershed on grande vitória metropolitan region (ES)

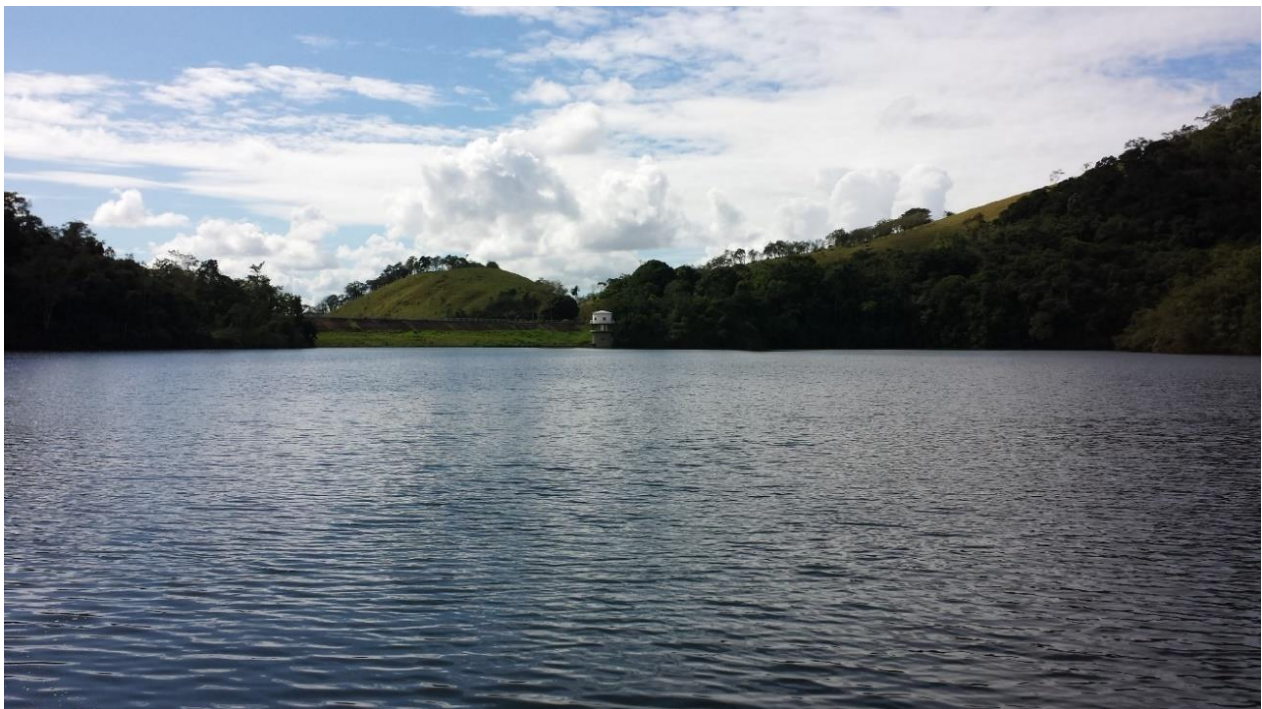
Figura 5. Reservatório de Duas Bocas, presente no setor 2 da BHRDB na RMGV (ES). Fonte: dos autores.

Com relação ao setor de número 2, onde está presente a represa de Duas Bocas que teve a sua construção iniciada em 1951 pelo então presidente do Brasil, Getúlio Vargas, começando a operar em 1954 até os dias atuais (Figura 5), o regime da vazão, a disponibilidade e a mobilidade de sedimentos e a funcionalidade da planície de inundação foram amplamente alterados, rompendo o seu equilíbrio dinâmico natural, a conectividade entre os setores a montante e jusante, originando um nível de base local antrópico, que controla o processo evolutivo deste setor, como é destacado nas obras de Ahnert (1994); Morris e Fan, (1998); Pringle (2003); Stevaux; Martins; Meurer (2009), Martins et al. (2011); George (2016); Heckmann et al.(2018); Chong et al. (2021).

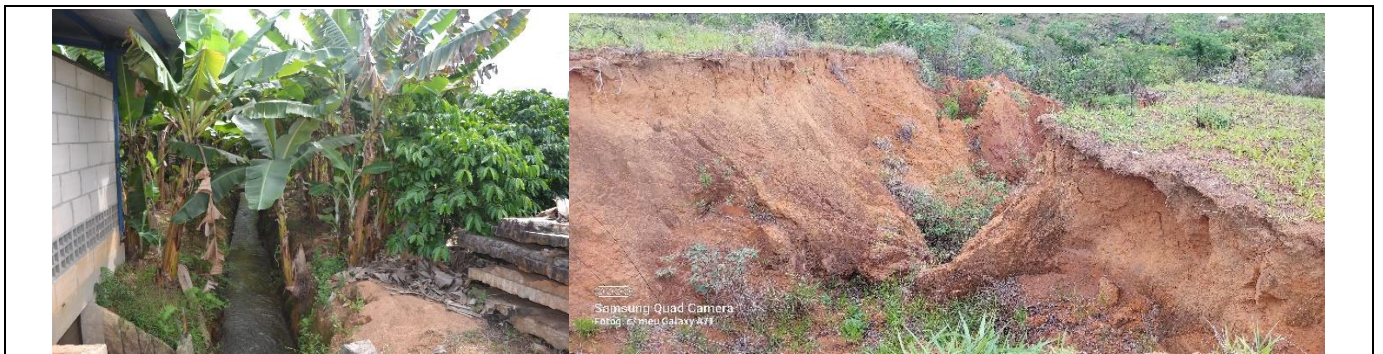
Figura 8. Canalização e voçoroca presente no setor 4, do rio Duas Bocas. Fonte: dos autores.

Em relação ao setor 4, foram observados também pequenos açudes e canalização, pontes e a presença de voçorocas que em conjunto alteram a morfologia e a naturalidade do canal fluvial, interferindo em sua hidrodinâmica (GEORGE et al., 2021; WHEELER et al., 2022; LATRUBESSE; SINHA, 2022) (Figura 8).

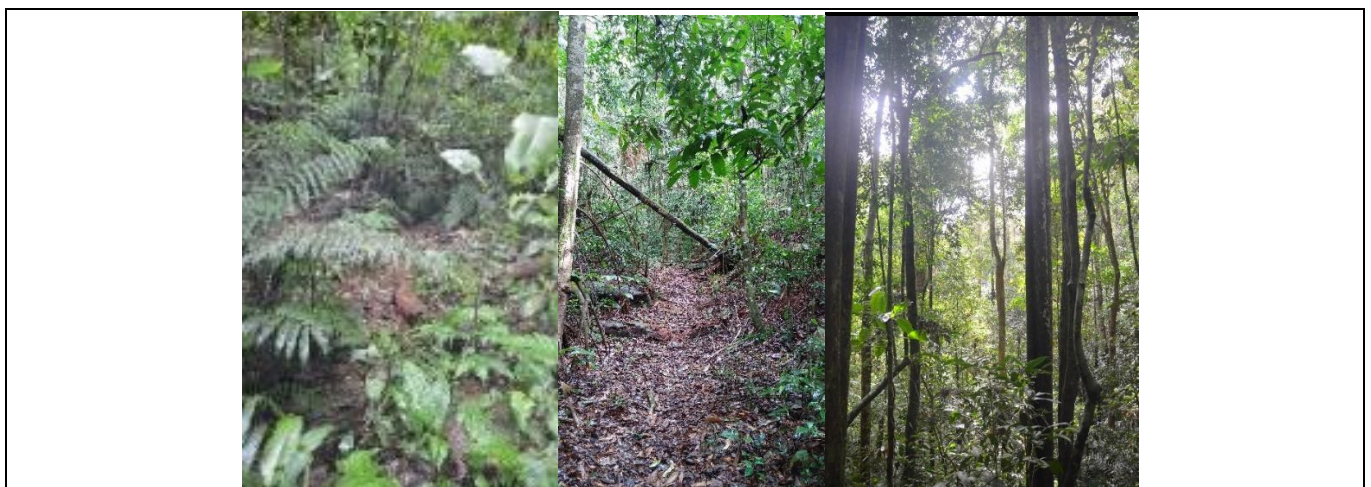
Figura 10. Aspecto da vegetação de Mata Atlântica da ReBio de Duas Bocas, no setor 1. Fonte: dos autores.

A maior pontuação obtida pelo setor de número 1 (um) está associado a presença de Mata Atlântica em todo o seu percurso da zona ripária e nas encostas adjacentes, fato que minimiza o efeito do respingo e a erosão hídrica, potencializando o processo de infiltração de água no solo e, conseqüentemente, proporcionando uma regulação natural do sistema fluvial da BHRDB (Figura 10).

Outro fato que corrobora para a maior pontuação do setor 1 (um), é a ausência de ações antrópicas, uma vez que desde a criação da Reserva Biológica de Duas Bocas (ReBio), no dia 02 de Janeiro de 1991, através da Lei nº 4.503 para fins de preservação ambiental, a Mata Atlântica encontra-se preservada, fato que contribui para a regulação natural do sistema fluvial e o surgimento de várias cabeceiras fluviais, como verificado por Ferreira (2019) (Figura 10).
