## Revista Brasileira de Geomorfologia

# Técnicas de manejo voltadas à recuperação de áreas degradadas por erosão: Análise de 15 anos de estudos na voçoroca da Fazenda Experimental do Campus Glória-UFU

*Management techniques aimed at recovering areas degraded by erosion: Analysis of 15 years of studies in the gully of the Experimental Farm at Campus Glória-UFU*

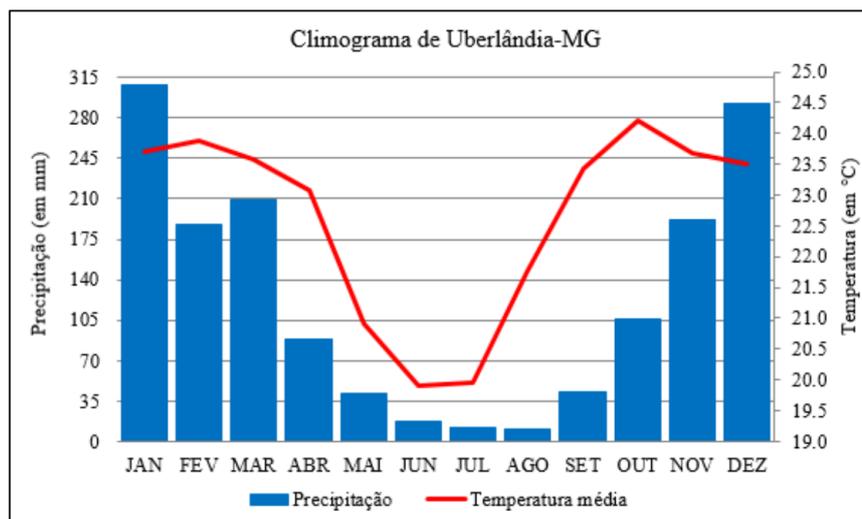
**Figura 2.** Climograma da cidade de Uberlândia-MG, valores médios de temperatura média e precipitação de 1981 a 2015. Fonte: Petrucci e Oliveira, 2019.

O clima é caracterizado por duas estações bem definidas, com outono/inverno seco (maio a setembro) e primavera/verão chuvoso (outubro a abril), exibindo precipitação e temperatura média anual de 1507 mm e 22,6° (Figura 2), controlados por massas de ar continentais e atlânticas (VRIELING et al., 2007; PETRUCCI e OLIVEIRA, 2019).

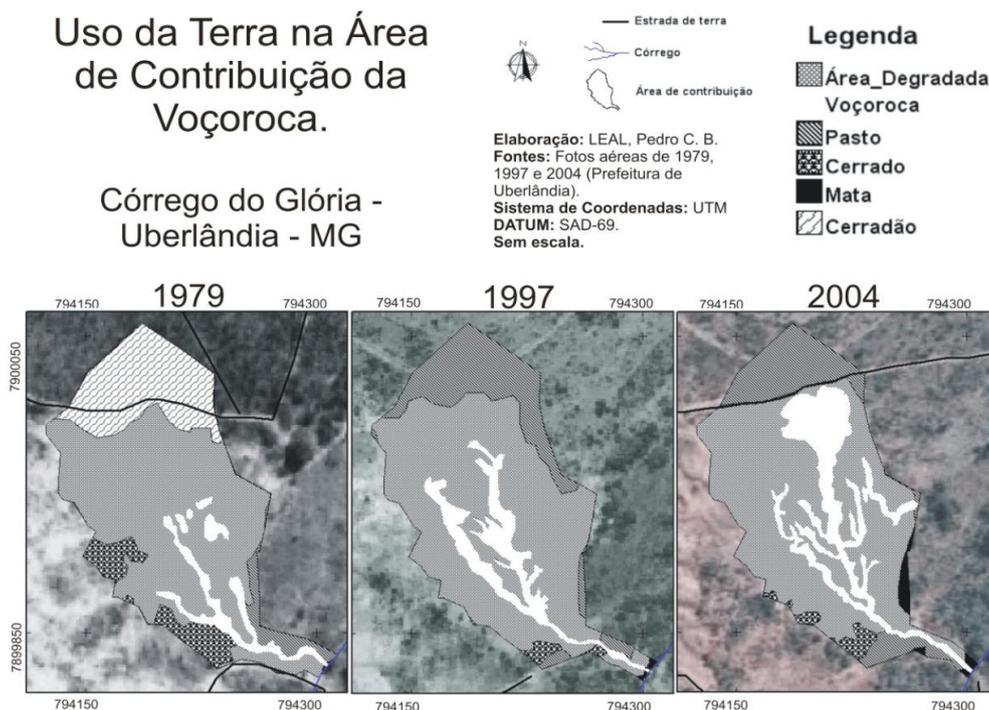
**Figura 3.** Evolução dos processos erosivos lineares ao longo do tempo na área de estudo. Fonte: Leal e Rodrigues (2011).

Após a extração do cascalho, a área foi abandonada sem o manejo correto, ampliando sua degradação através da erosão hídrica (Figura 3), gerando a perda de materiais através da ocorrência de processos erosivos laminares e lineares. Destaca-se pelo desenvolvimento de uma feição erosiva do tipo voçoroca, com aproximadamente 190 metros de comprimento com profundidade média de 5 metros.

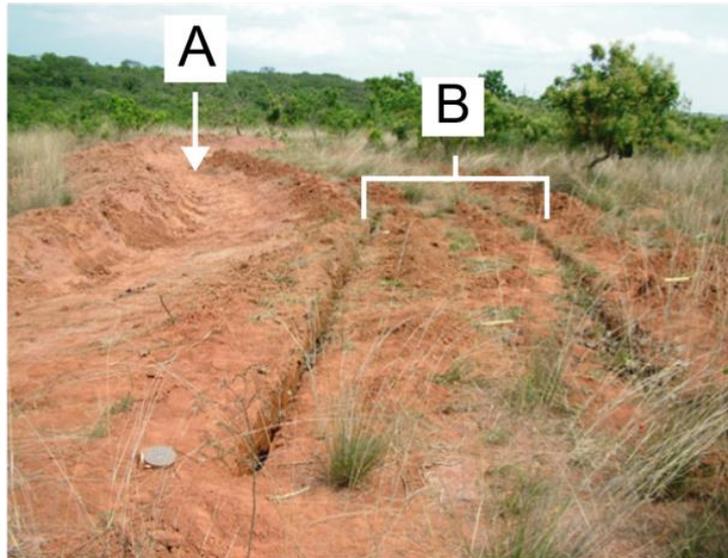
**Figura 4.** Práticas mecânicas: Terraceamento em nível (A); *Mulchings* verticais (B). Fonte: Adaptado de Silva (2010).

Terraços em nível do tipo base estreita foram erguidos ao longo da vertente com a finalidade de promoverem a retenção dos fluxos superficiais oriundos de eventos de precipitação (SILVA, 2010), assim como gerar o armazenando da água ao longo de sua estrutura, permitindo sua posterior infiltração.

Próximo às bordas da feição erosiva, *mulchings* verticais foram confeccionados com propósito de atuarem como áreas receptoras dos volumes remanescentes de escoamento superficial que ainda poderiam adentrar na feição erosiva (Figura 4), produzindo um ambiente com alta permeabilidade, facilitando a infiltração da água ao longo do perfil do solo.

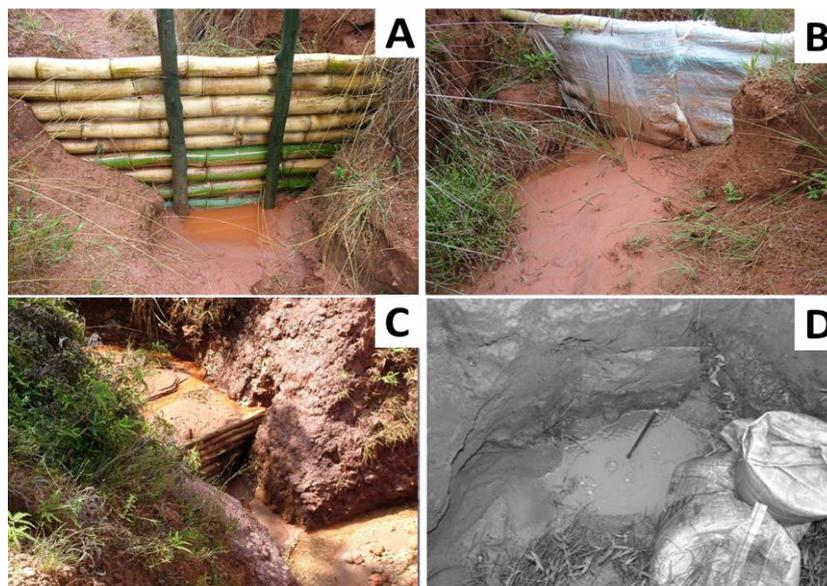
**Figura 5.** Barreiras de retenção de sedimentos: (A) Barreira estruturada em hastes de bambu; (B) fixação de sacos de rafia; (C) Barreira de eucalipto com retenção de sedimentos; (D) Barreira de solo ensacado. Fonte: Adaptado de Silva (2010); Serato e Rodrigues (2010) e Pereira Junior (2013).

As barreiras foram confeccionadas utilizando-se de diferentes tipos de materiais. Nos canais secundários foram construídas barreiras de bambus e barreiras de solo ensacado, já no canal principal foram erguidas barreiras de troncos de eucalipto tratado e de bambus. Para auxiliar na retenção dos materiais, sacos de rafia foram fixados junto às barreiras de troncos e de bambus, gerando uma barreira permeável, com capacidade de passagem da água e retenção do material erodido (Figura 5).

Nos canais secundários, as barreiras de bambu mostraram-se eficientes na contenção da água e na retenção dos sedimentos (5A). Foi observado para estações chuvosas o acúmulo de água em sua base, ocorrendo a infiltração assim como evaporação dos volumes retidos, ocorrendo de forma concomitante a deposição dos sedimentos (Figura 5B).

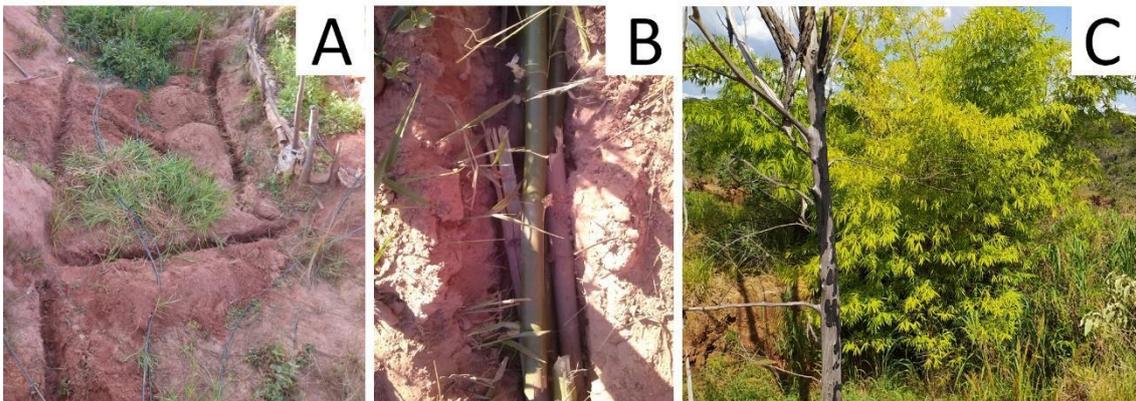
**Figura 7.** Drenagem subsuperficial do escoamento superficial. (A) Abertura de canais de drenagem subsuperficial no leito da feição erosiva. (B) Adição de cascalhos e hastes de bambus; (C) Touceira de bambu germinada a partir de hastes de bambu inseridas nos canais de drenagem. Fonte: Autores (2022).

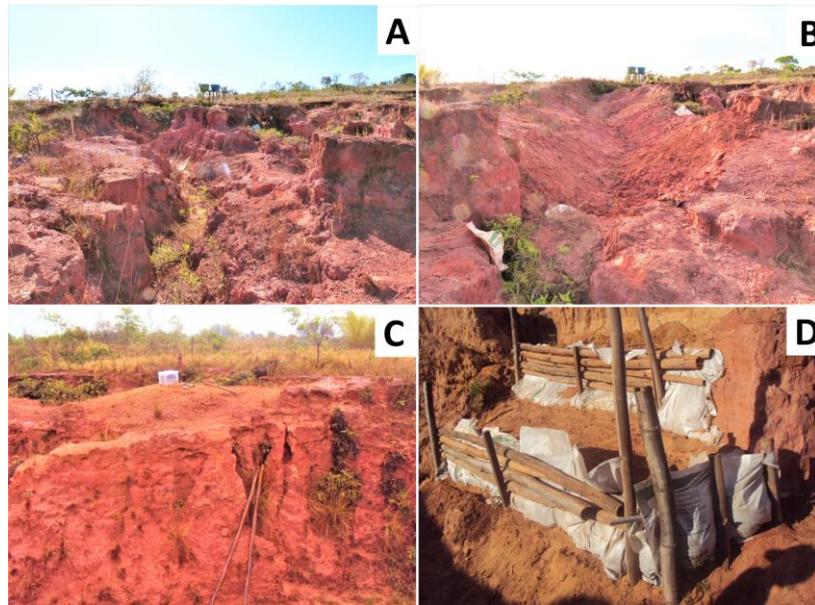
**Figura 8.** Reestruturação dos taludes da voçoroca. Canal original (A); Retaludamento do canal (B); Talude vertical (C); Retaludamento em patamares de bambus (D). Fonte: Autores (2022).

Com finalidade de ofertar melhores condições de suporte, o retrabalhamento do micro relevo se faz interessante. Neste sentido, duas práticas mecânicas de retaludamento foram realizadas, sendo uma visualizada na forma da criação de patamares, elaborados na forma de terraços escorados por hastes de bambus e outra por meio da reestruturação dos taludes (Figura 8), de maneira a apresentarem inclinação mínima necessária para fixação da vegetação (MACHADO, CONFESSOR e RODRIGUES, 2014).

Ambas as configurações refletiram em melhores condições para propagação da vegetação, fornecendo ambientes mais planos e com menor sombreamento. Dentre as duas técnicas adotadas, a criação de patamares se mostrou menos interessante quando comparada a reestruturação, visto que demandou mais trabalho e maior quantidade de material para sua confecção, além disso, os bambus utilizados em sua estruturação com o tempo entrarão naturalmente em decomposição, podendo haver a necessidade de eventuais manutenções caso existam danos ao desenvolvimento das plantas instaladas.

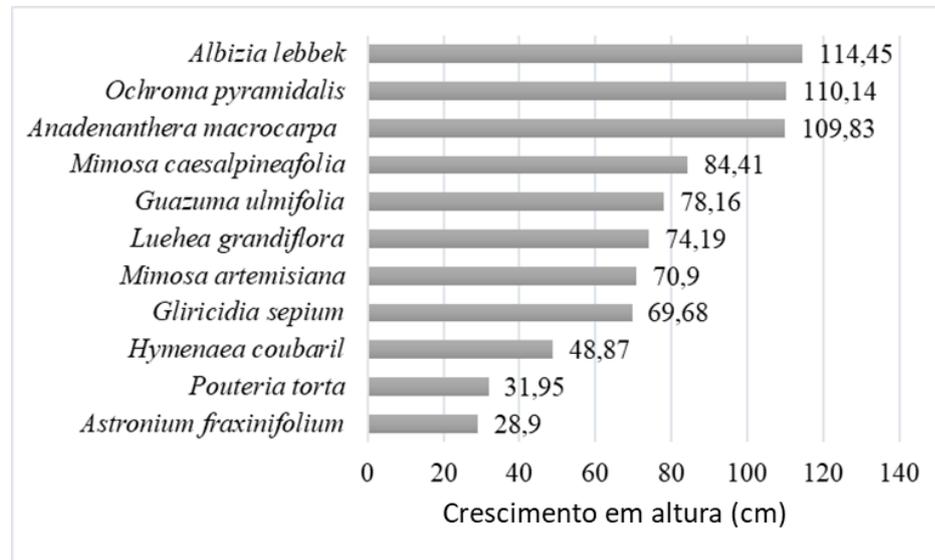
**Figura 9.** Valores de crescimento das espécies selecionadas após 18 meses de plantio. Fonte: Pereira e Rodrigues (2012).

Após plantio, as espécies selecionadas apresentaram crescimento distinto (Figura 9), porém satisfatório, muito ligado aos hábitos de desenvolvimento inerentes a cada espécie, expondo relações de crescimento associadas a adubação de plantio e de manejo, revelando o potencial destas espécies para serem utilizadas na sucessão ecológica de áreas degradadas no Cerrado (SILVA, PEREIRA e RODRIGUES, 2011).

Dentre as espécies pioneiras a maior altura média foi obtida pela *Albizia lebbek*, *Ochroma pyramidalis* e *Anadenanthera macrocarpa* com valores superiores a 100 cm. Embora seja indicada para revegetação de áreas degradadas, a *Astronium fraxinifolium* obteve o menor crescimento (28,8 cm), não demonstrando boa adaptabilidade às condições locais. No grupo das climácicas a *Luehea grandiflora* obteve 74,19 cm, sobressaindo-se em relação às outras espécies do grupo ecológico a qual é pertencente (PEREIRA e RODRIGUES, 2012; PEREIRA et al., 2012).

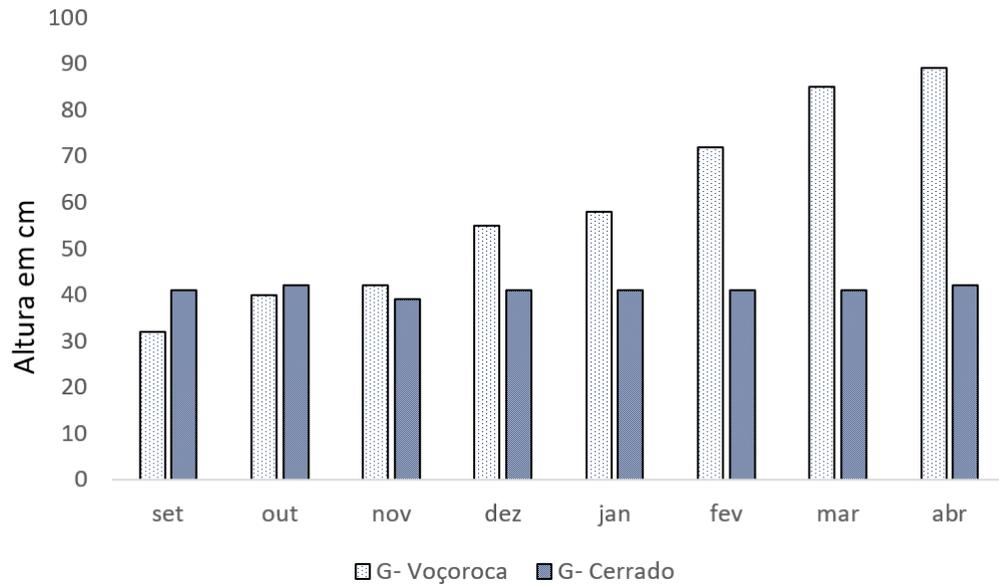
**Figura 10.** Crescimento vegetativo de *Gliricidia sepium* plantada em diferentes ambientes. Fonte: Adaptado de BIULCHI, 2012.

O desenvolvimento das plantas no interior dos canais alcançou desempenho superior às plantas inseridas em ambiente externo. A umidade maior do solo no interior dos canais auxiliou o desenvolvimento das plantas, não limitando seu crescimento no período de entre chuvas de região, exibindo taxas de sucesso de implantação das mudas de 100%.

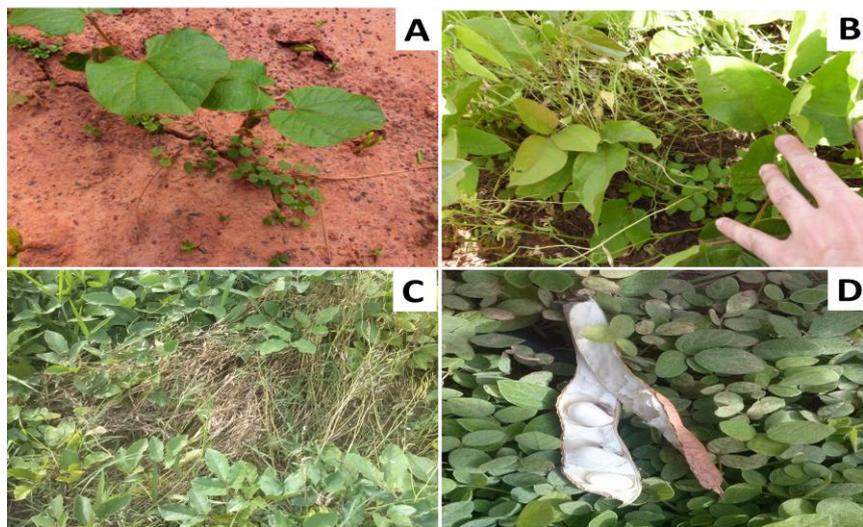
**Figura 11.** Revegetação de área degradada por erosão. (A) Rompimento da superfície selada por plântulas de *Canavalia ensiformis* permitindo germinação de sementes de outras espécies; (B) Composição de diferentes estratos vegetativos de crescimento; Encerramento do ciclo de uma das espécies plantadas - Nabo forrageiro; (D) Vagem com sementes de feijão de porco produzidas no interior da voçoroca. Fonte: Autores (2022).

Na fase inicial, uma crosta de aproximadamente 3 mm solo selado dificultou a germinação de pequenas sementes plantadas, consolidando-se como uma barreira física. Sementes de feijão de porco presentes no mix auxiliaram no rompimento dessa camada, visto que possuem maior vigor de crescimento devido suas dimensões (> 1 cm), gerando no processo de germinação rachaduras na camada selada, as quais permitiram a germinação de espécies de sementes com dimensões menores (Figura 11A).

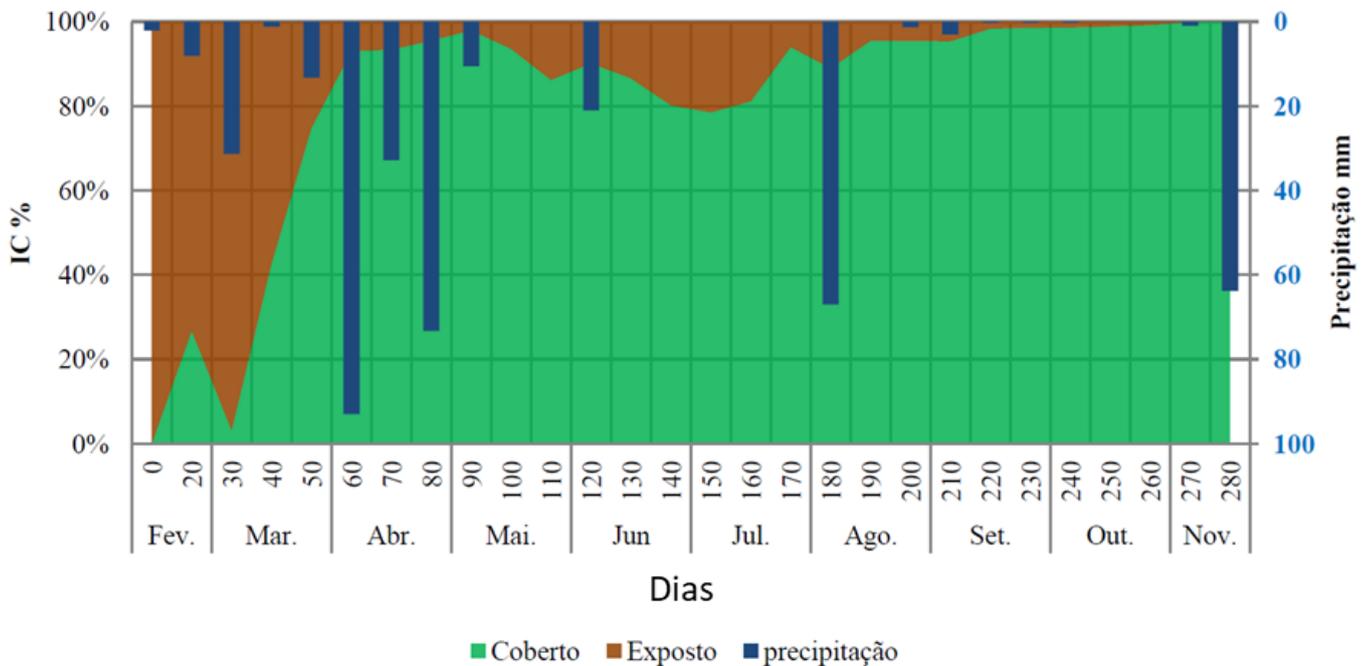
**Figura 12.** Cobertura vegetal da área de experimento inserida no canal da voçoroca. Fonte: Machado (2015).

O recobrimento do solo produzido pelo mix de sementes alcançou resultados positivos aos 2 meses de plantio, com taxas de cobertura próximas à 100 % (Figura 12), expondo baixa variação até o final do período de análise. O atraso gerado aos 15 dias de plantio oriundo da predação das plantas por formigas afetou diretamente o processo inicial de estabelecimento, podendo o tempo de cobertura ser reduzido caso fatos como este não ocorram.

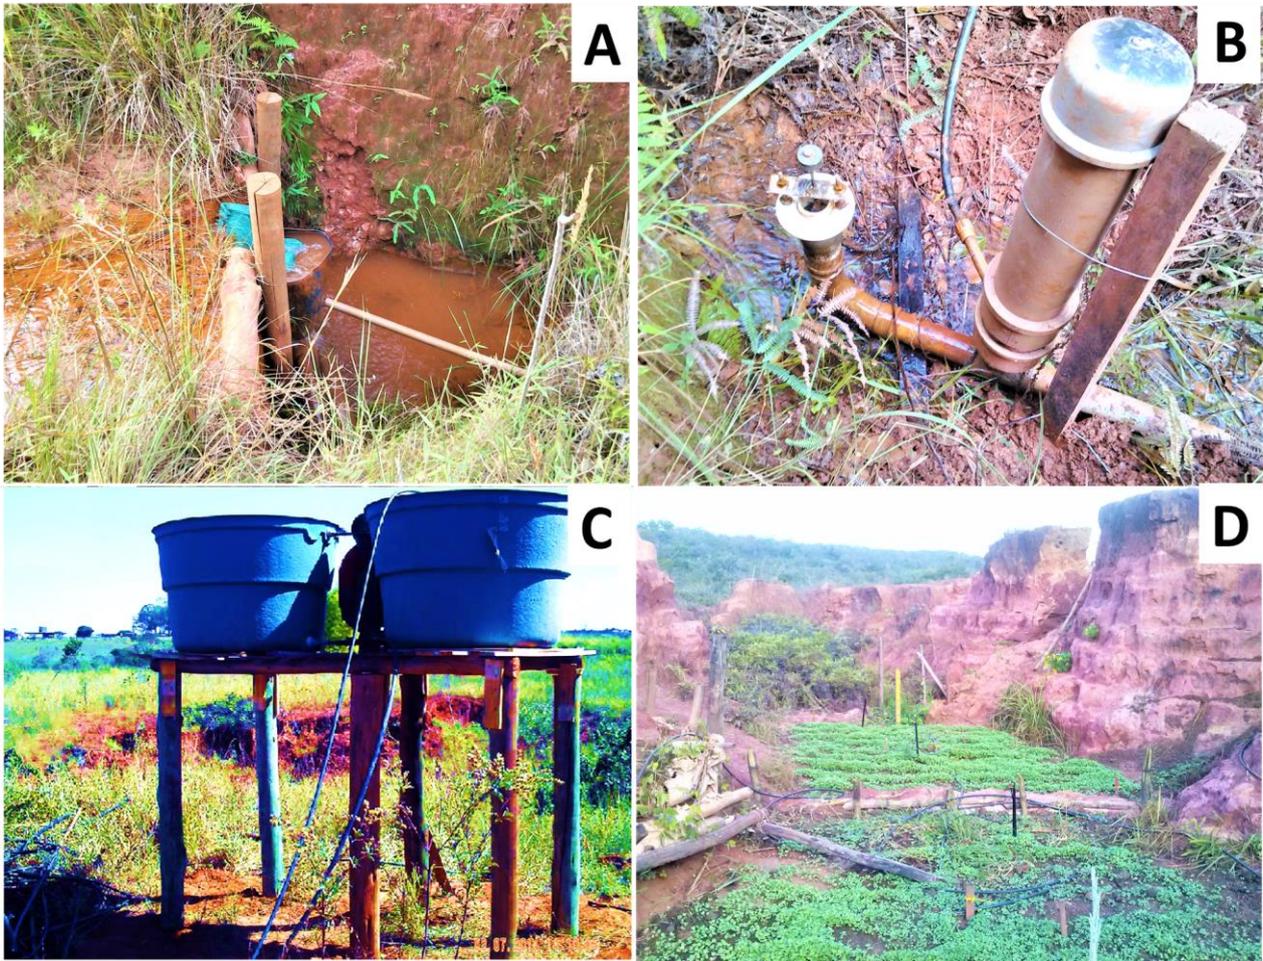
**Figura 13.** Captação de Água Canal Principal Voçoroca (A); Carneiro Hidráulico (B); Sistema de Armazenamento e Distribuição de Água (C); Fase Inicial de Irrigação (D). Fonte: Confessor, Machado e Rodrigues, 2016.

A água captada no canal principal da voçoroca foi bombeada a duas caixas d'água posicionadas a uma altura superior à das áreas irrigadas. Esta diferença de altura proporcionou pressão suficiente para funcionamento dos equipamentos de irrigação, a qual ocorreu de duas formas, utilizando-se de aspersores do tipo bailarina e gotejadores, permitindo manter a umidade constante às plantas (Figura 13).

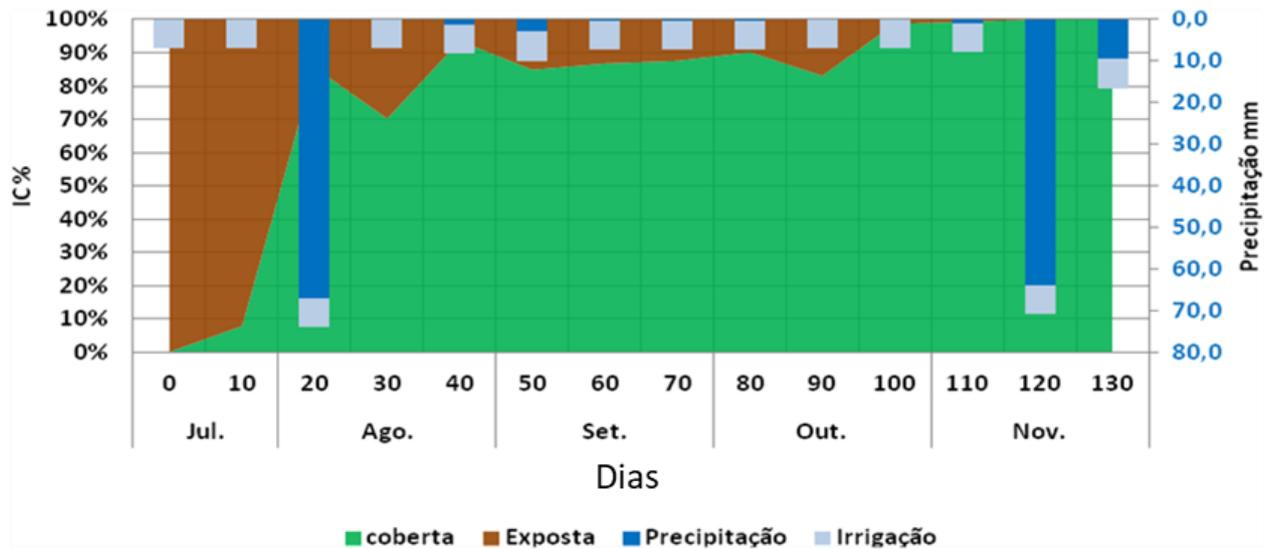
**Figura 14.** Índice de cobertura do solo, precipitação e irrigação ao longo de 130 dias. Fonte: Confessor, Machado e Rodrigues (2016).

Mesmo em um período de entre chuvas da região, os valores de cobertura vegetal se apresentaram próximos a 100% aos 20 dias pós plantio, se mantendo constante até o retorno das chuvas. A umidade estável do solo advinda da irrigação e a ausência de enxurradas possibilitaram o crescimento efetivo da vegetação, dando suporte para que sementes introduzidas pudessem se desenvolver e se propagar (Figura 14), expondo suas raízes até camadas mais profundas do solo, gerando seu travamento e permitindo a extração de água de horizontes mais profundos, garantindo mais independência às plantas em períodos sem irrigação.

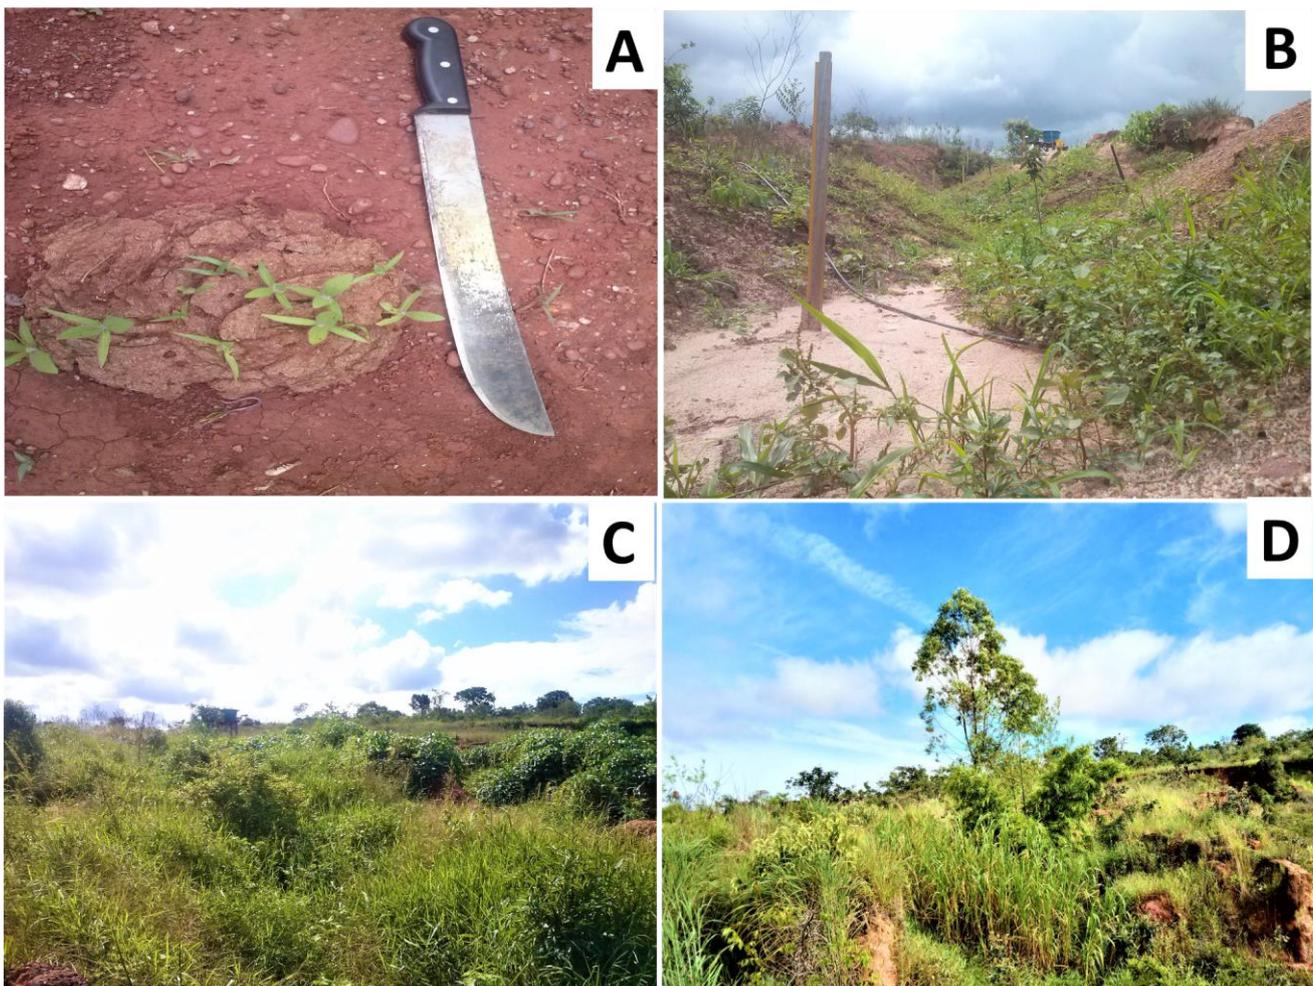
**Figura 15.** Revegetação de área degradada por meio da adição de esterco bovino. Esterco bovino presente em área de extração de cascalho apresentando crescimento vegetal oriundo de sementes presentes na massa orgânica, contrastando com solo exposto característico de áreas do entorno (A); Crescimento de mix de plantas provenientes da adição de esterco bovino (B); Área revegetada por plantas de diferentes estratos arbustivos (C e D). Fonte: Autores (2022).

A adição deste material em áreas degradadas por erosão auxilia no melhoramento das condições edáficas do solo assim como viabiliza a criação de um novo banco de sementes (Figura 15A), visto que no geral, áreas acometidas por processos erosivos de grande porte exibem banco de sementes removido.

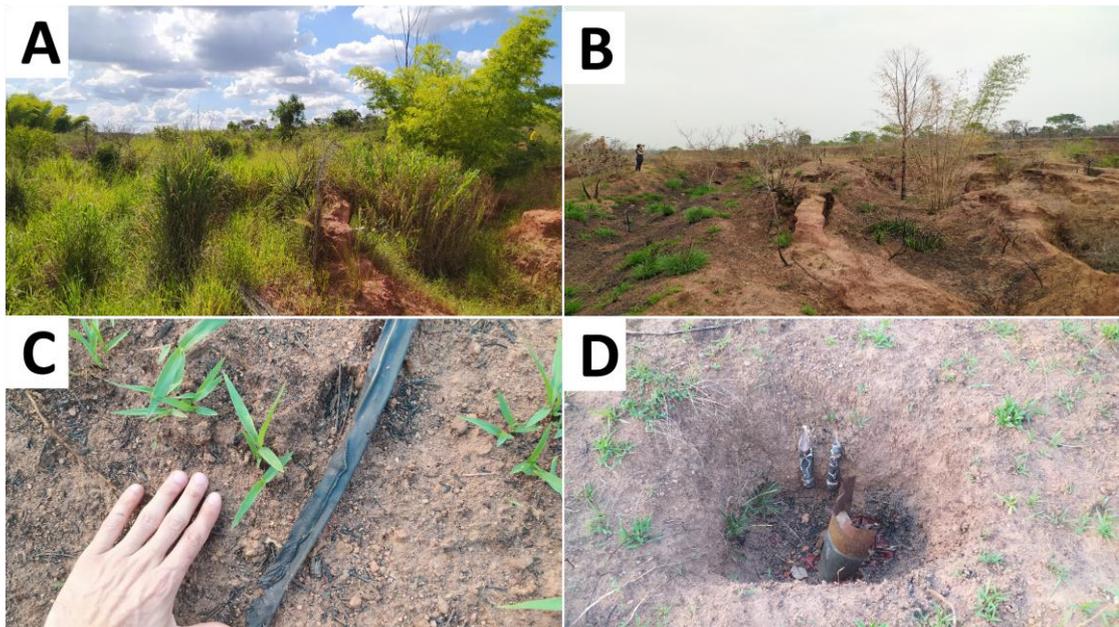
**Figura 17.** Área degradada por processos erosivos em estágio de recuperação: (A) Área em recuperação revegetada; (B) Queima das práticas conservacionistas; (C) Mangueira de irrigação queimada; (D) Estruturas de erosão para coleta de sedimentos queimadas. Fonte: Autores (2022).

Estruturas utilizadas em práticas mecânicas que apresentavam partes de material combustível também foram consumidas, afetando sua funcionalidade, estabilidade e eficiência. O material orgânico superficial, disposto sobre o solo também foi queimado, restando sobre a superfície aparente apenas material mineral e eventuais cinzas carbonizadas.
