Artigo de revisão

As voçorocas no Noroeste do Paraná: locais preferenciais de ocorrência na paisagem

Gullies in the Northwest of Paraná: preferential occurrence sites in the landscape

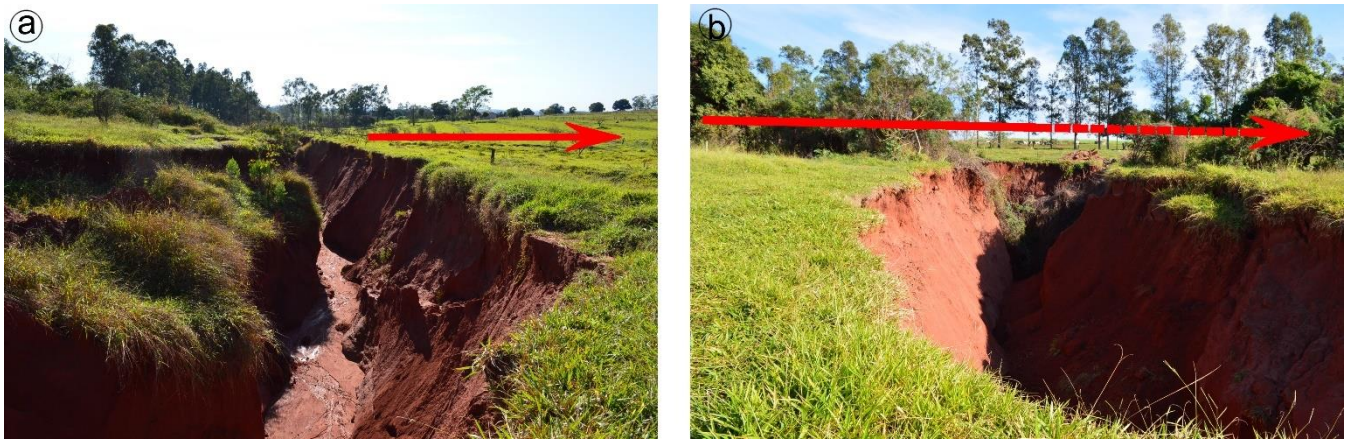
Figura 5. (a) Desvio da voçoroca em relação ao eixo do vale em berço (a seta indica a posição do eixo do vale em direção a montante); (b) conexão da cabeceira da voçoroca com o canal de drenagem pluvial, vista de jusante para montante (a seta indica a posição e direção do canal de drenagem pluvial e a sua desativação em direção a jusante – segmento tracejado – após a conexão com a voçoroca).

A voçoroca que se estende no sentido NE-SW inicia, ao longo de 2017 e 2018, um desvio em direção ao canal de descarga pluvial. Dessa forma, ela deixa de acompanhar o eixo côncavo do vale em berço (Figuras 4a e 5a) e passa a entalhar a vertente. Surgem ainda nessa fase, já no segmento desviado, vários ramos laterais situados na zona de extravasamento do canal. Em 2022, a cabeceira da voçoroca interceptou perpendicularmente o canal escavado de drenagem (Figura 5b), criando nessa conexão um desnível de aproximadamente 3 metros. Assim, por ocasião da descarga pluvial, ocorre uma queda d'água que acelera ainda mais o processo erosivo remontante, agora ao longo do canal de drenagem pluvial urbana.

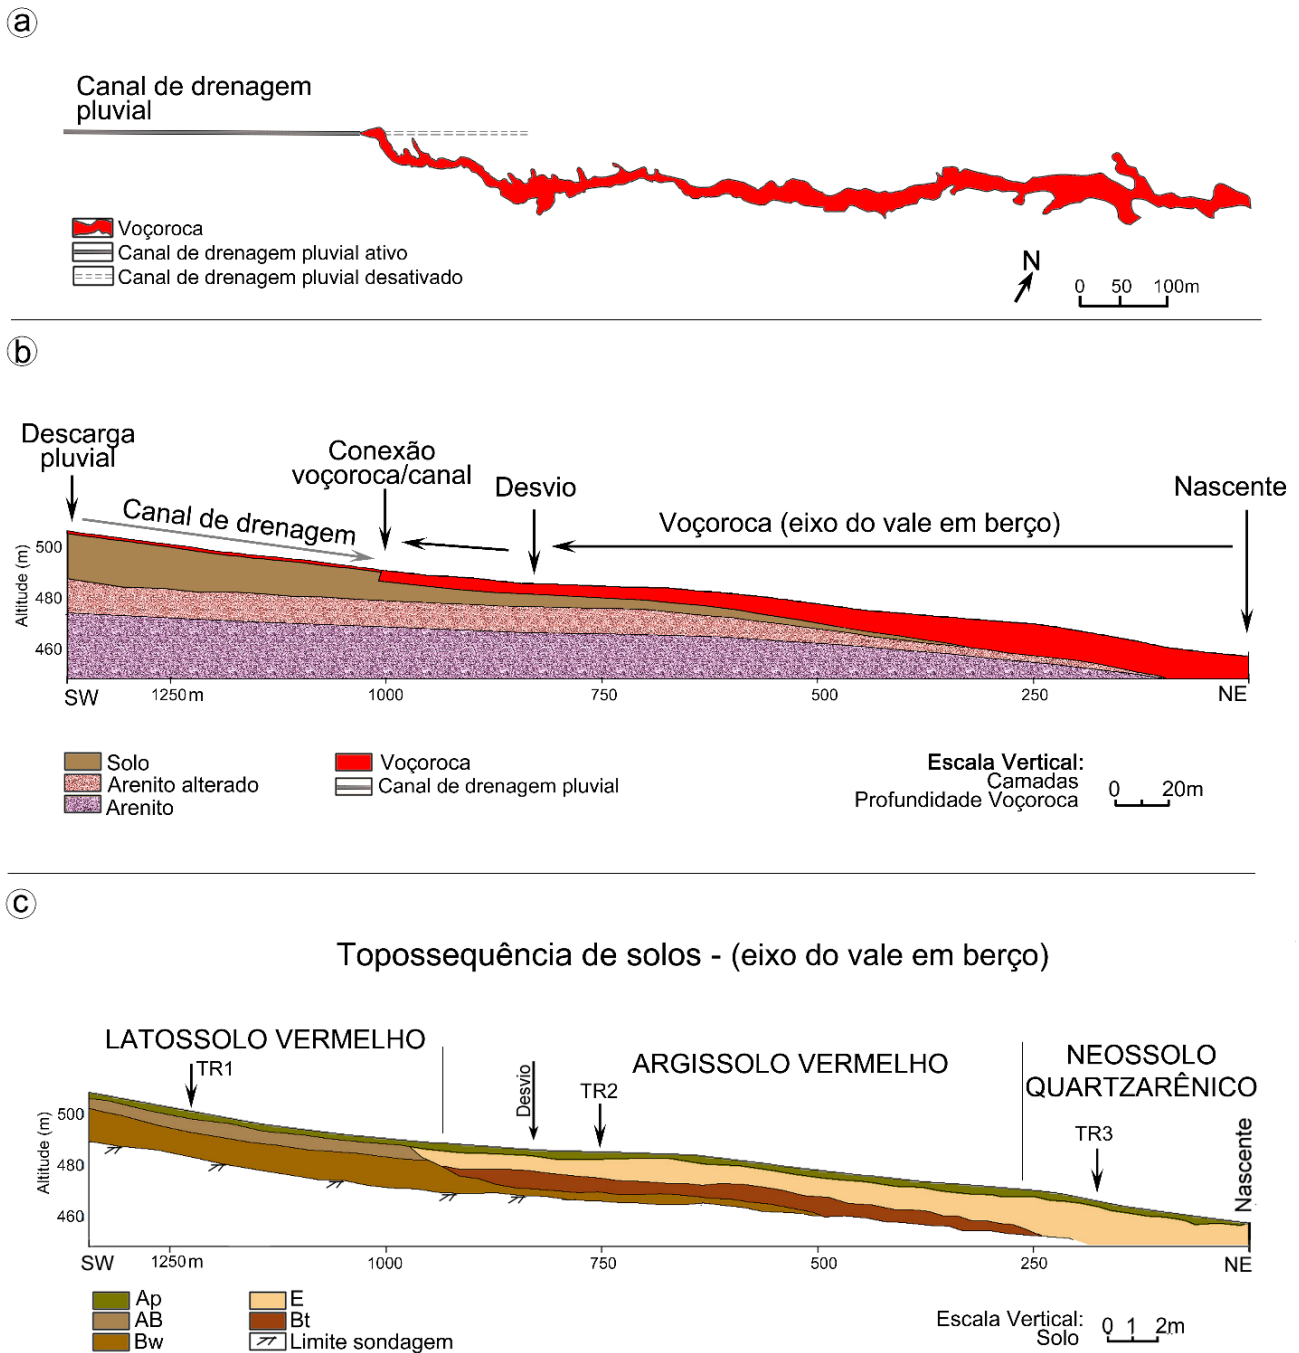
Figura 7. Características da voçoroca de Sumaré, Paraná: (a) traçado em planta da voçoroca; (b) perfil topográfico com representação esquemática do substrato (manto de alteração e rocha) e profundidades ao longo do canal de drenagem e da voçoroca; (c) topossequência de solos situada ao longo do eixo do vale em berço: da nascente até ao ponto de desvio ela acompanha a voçoroca (adaptado de BECKAUSER, 2020).

A voçoroca, que em 2022 tinha 1054 m de extensão, ao se conectar com o canal de drenagem pluvial incorporou ao seu sistema mais 350 m. Como se observa na Figura 7 (a, b), a voçoroca remonta pelo eixo do vale em berço, a partir da área de nascente original do curso d’água, escavando segmentos com diferentes declividades, que variam entre 3% e 6%, até atingir uma área relativamente plana (1,1% de declividade) onde ocorre o desvio em direção ao canal de drenagem pluvial. O canal de drenagem, por sua vez, está situado em um segmento de vertente com 4% de declividade.

O traçado da voçoroca é sinuoso e com desenvolvimento de ramos laterais curtos (Figuras 7a e 8a). A montante, após o desvio de direção em relação ao eixo do vale em berço, com profundidades que variam entre 4 e 5 metros, a incisão é mais estreita, com paredes verticais e fundo plano (Figuras 5a, 5b e 7a). A voçoroca se aprofunda em direção a jusante, ultrapassando no trecho final a 15 m (Figura 7b). Exibe paredes retas e/ou escalonadas por abatimentos e deslizamentos, fundo plano no trecho superior e reentalhado à medida que avança para jusante. O nível freático aflora a partir do segmento médio, quando a incisão atinge a camada de alteração da rocha, a cerca de 10 m de profundidade (Figura 8b).

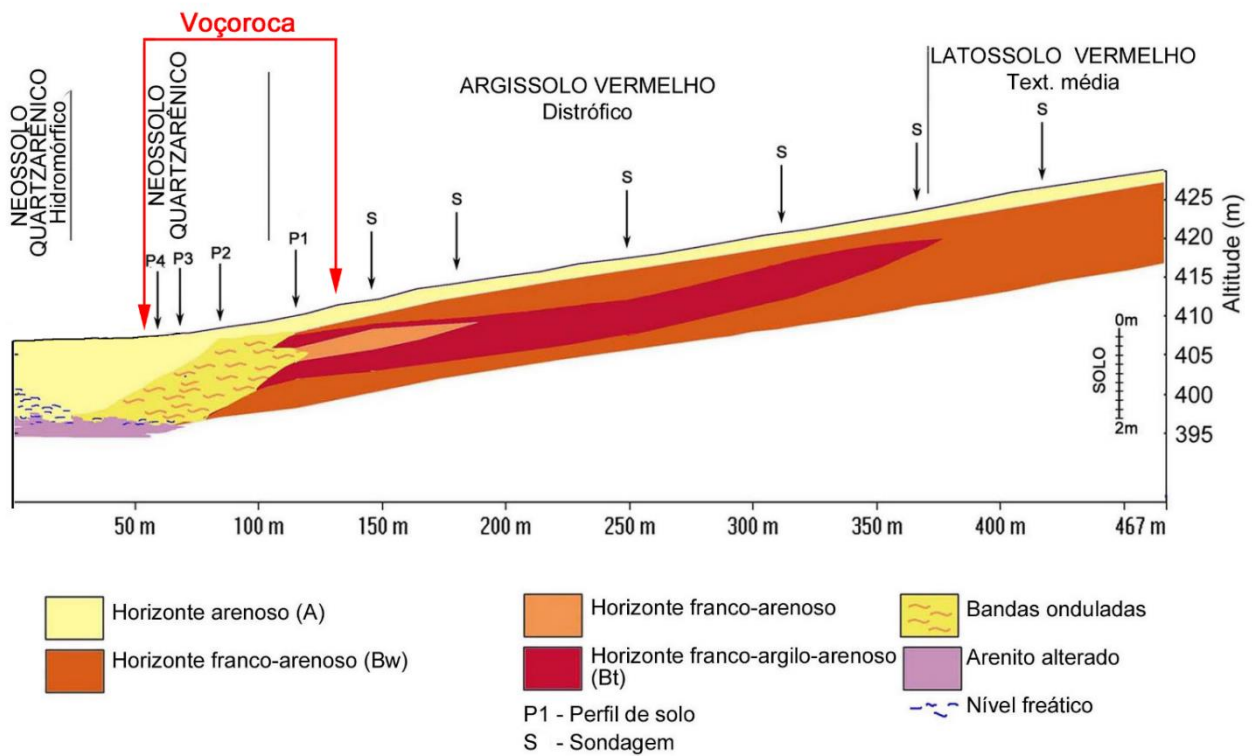
Figura 12. Organização da cobertura pedológica ao longo da vertente em Tamboara (adaptado de BONIFÁCIO et al., 2011).

A organização da cobertura pedológica, analisada diretamente nos taludes da forma erosiva e complementada por sondagens a trado a montante da voçoroca, é apresentada na Figura 12.

Domina nesse vale, ao longo das vertentes convexo-retilíneo-côncavas, o sistema pedológico constituído por Latossolo Vermelho – Argissolo Vermelho – Neossolo Quartzarênico.

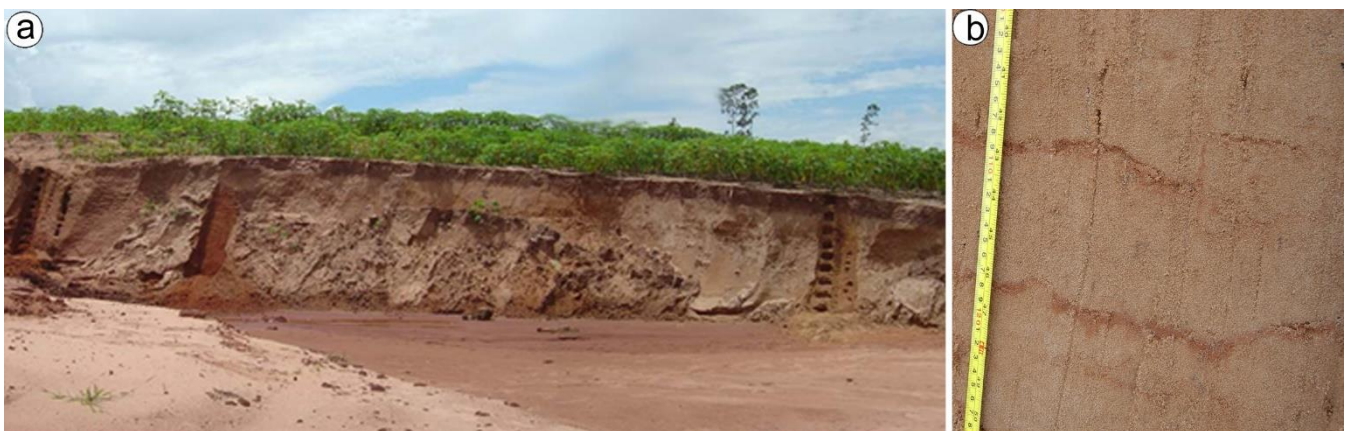
Figura 13. Voçoroca de Tamboara (PR): (a) segmento de baixa vertente onde ocorre a transformação do Argissolo Vermelho em Neossolo Quartzarênico; nos perfis abertos e limpos é possível verificar o clareamento da cobertura pedológica, de montante para jusante; (b) aspecto das bandas onduladas (lamelas) presentes no Neossolo Quartzarênico e relacionadas a resíduos da destruição do horizonte Bt, observadas no Perfil P2.

A voçoroca está instalada na baixa vertente onde ocorre a transição entre o Argissolo Vermelho e o Neossolo Quartzarênico (Figura 13a). A morfologia observada ao longo dos perfis 1 e 2 (P1 e P2, Figura 12) indica que está ocorrendo a destruição remontante do horizonte Bt, o que é evidenciado pela presença de bandas onduladas, constituídas por material com mais argila, ao longo do perfil P2 (Neossolo Quartzarênico). Essas bandas amarelo avermelhadas, consideradas resquícios do Bt, indicam a sua transformação em um volume muito arenoso de coloração mais clara (Figura 13b).

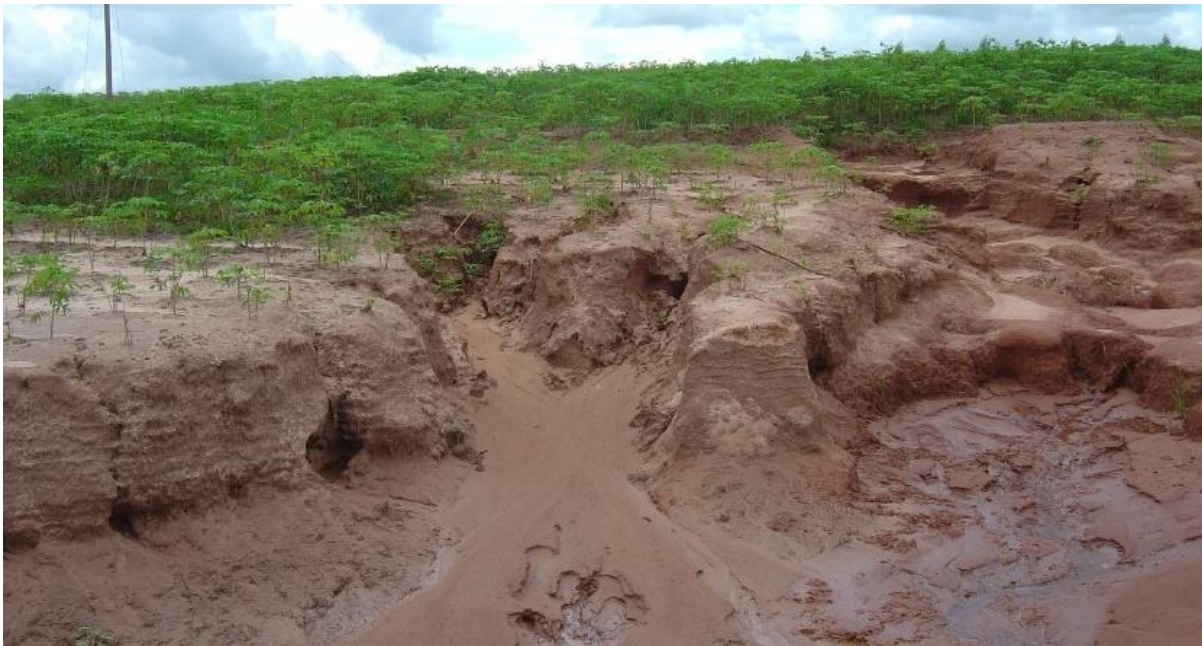
Figura 14. Ocorrência de *piping* no segmento superior da voçoroca de Tamboara, evidenciado pelos dutos expostos nos taludes

No segmento dominado pelo Latossolo Vermelho, os teores de argila variam entre 15% e 18% no horizonte Bw, predominando a fração areia fina com teores que oscilam entre 43% e 52%. A fração areia grossa tende a ser maior em superfície e diminuir em profundidade. No segmento do Argissolo, o horizonte Bt apresenta teores de argila que variam entre 23% e 29%, criando um contraste textural significativo com os horizontes superiores, cujos teores estão compreendidos entre 8% e 13% (BONIFÁCIO et al., 2011). Esse contraste textural favorece a ocorrência de fluxos hídricos subsuperficiais sobre o horizonte Bt, como já relatado nos casos anteriores, promovendo a ocorrência de *piping* ao longo das paredes da voçoroca, especialmente nos segmentos de montante (Figura 14), facilitando o avanço regressivo da feição erosiva e a sua ramificação.

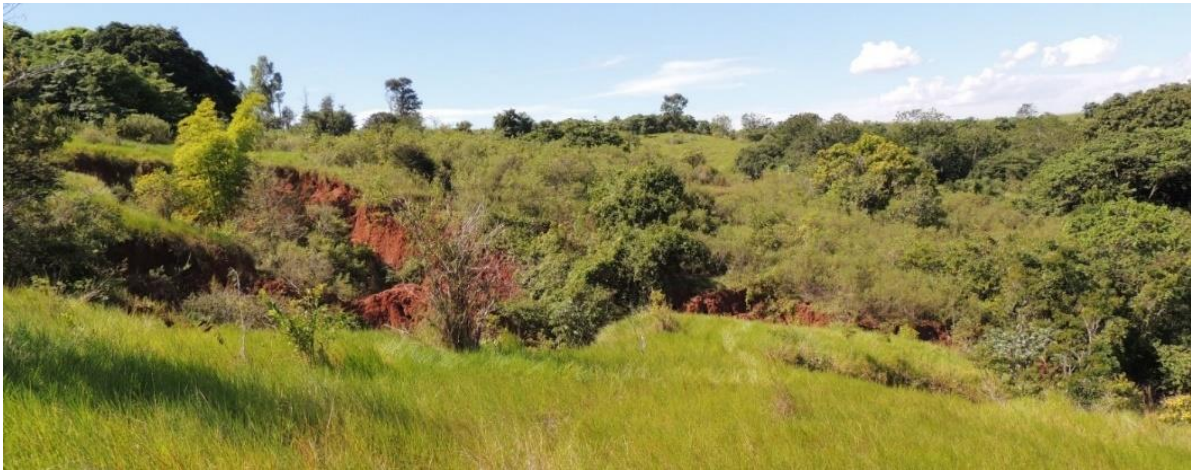
Figura 15. Voçoroca em anfiteatro de cabeceira de drenagem, município de Terra Rica (PR).

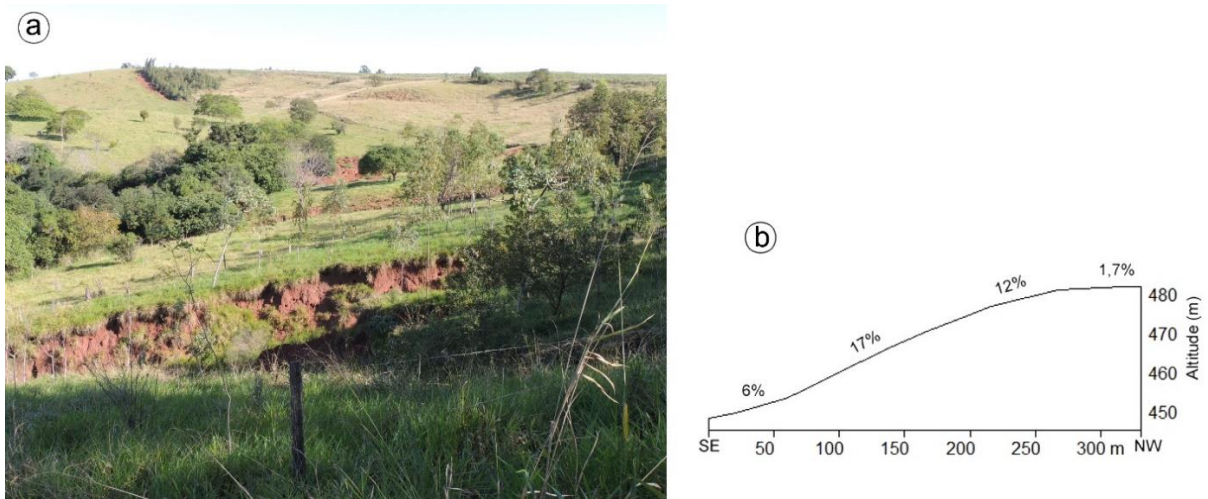
Figura 17. Anfiteatro em Terra Rica (PR): (a) morfologia no interior do anfiteatro: no primeiro plano destaca-se uma voçoroca e, na sequência, a alternância de áreas côncavas (*hollows*) e convexas (*noses*) e os segmentos das vertentes associadas.; (b) perfil topográfico da vertente vista em primeiro plano com a indicação das declividades (exagero vertical 3X).

No interior dos anfiteatros (Figuras 16 e 17a), nas vertentes que, de modo geral, apresentam perfis convexo-retilíneo-côncavos, se alternam lateralmente formas côncavas (*hollows*) e convexas (*noses*), como definidas por Hack e Goodlett (1960), criando uma morfologia mais complexa. A partir do topo achatado, com declividade inferior a 2%, ocorre a ruptura convexa e, na sequência, os segmentos de alta encosta com declividades de 12% a 14%,
