Artigo de Pesquisa

Geoindicadores de vulnerabilidade à erosão e risco costeiro em praias estuarinas da costa amazônica

Geoindicators of vulnerability to erosion and coastal risk in estuarine beaches on the Amazon coast

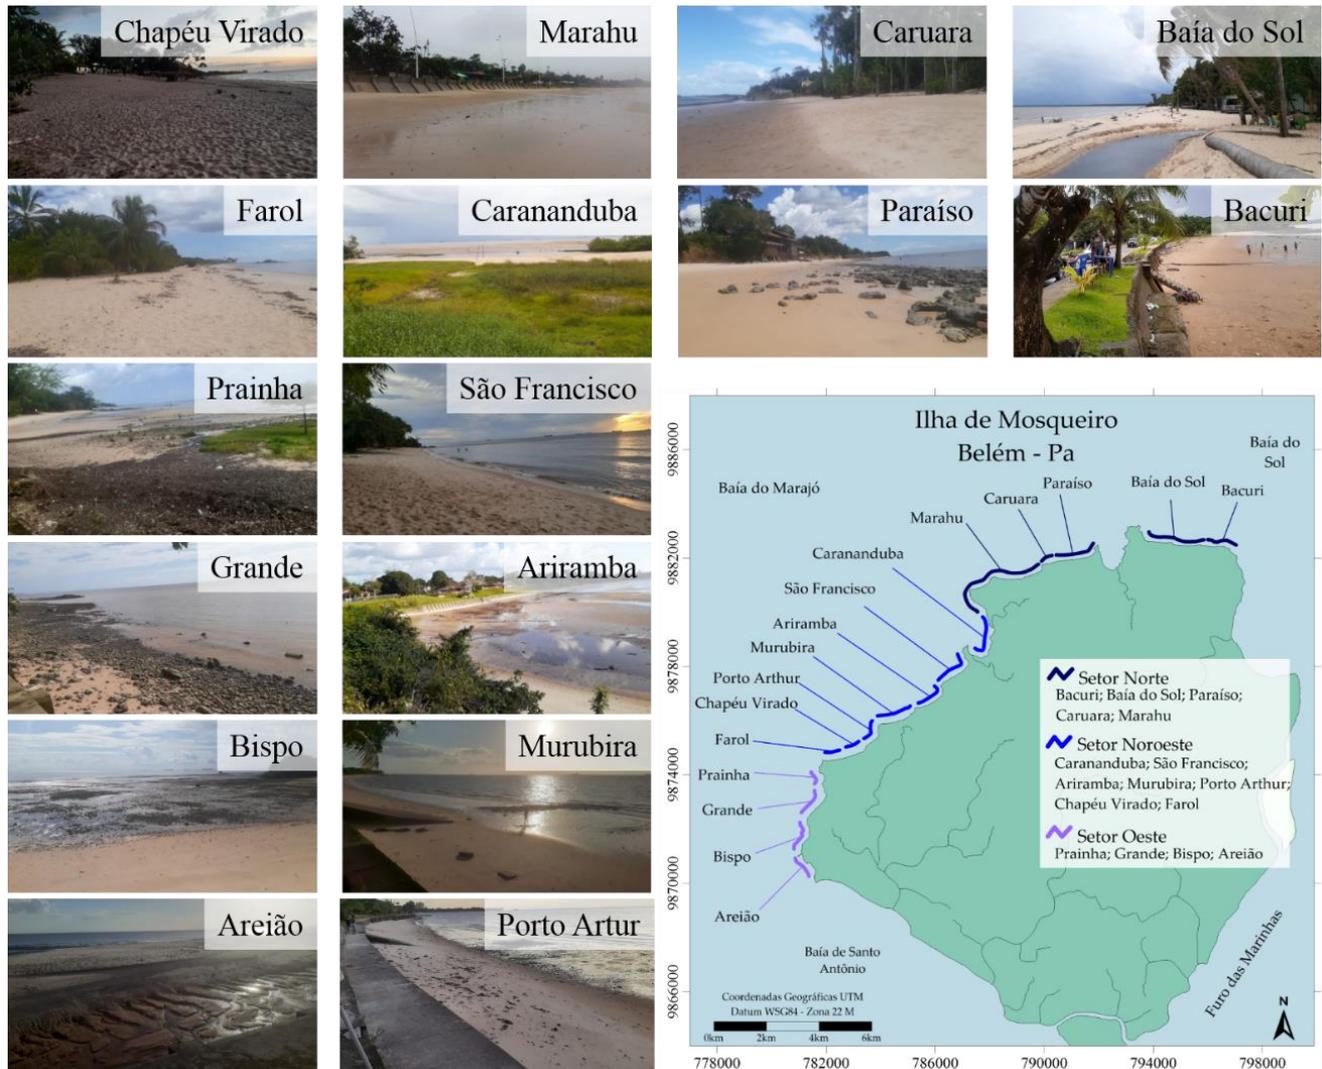
As 16 praias analisadas neste estudo estão situadas em três setores da ilha de Mosqueiro (Figura 2): a) Setor Norte (com urbanização em expansão) – praias da Baía do Sol, Bacuri, Paraíso, Caruara, Marahu; b) Setor Noroeste – praias de Carananduba, São Francisco, Murubira, Ariramba, Porto Arthur, Chapéu Virado, Farol; c) Setor Oeste – praias da Prainha, Grande, Bispo e Areião. Ambos os setores com urbanização consolidada.

Figura 2. Praias do setor norte, noroeste e oeste da ilha de Mosqueiro/PA.

Estruturas naturais de proteção costeira também são encontradas na área de estudo, além do banco arenoso da praia do Areião. Dentre elas: os afloramentos e promontórios rochosos e a própria vegetação (Figura 2), que é abundante principalmente no setor norte, em forma arbórea. Além disso, as praias possuem falésias em sua maioria e predomina-se o formato de enseadas com seus consecutivos promontórios com estreitas faixas de areias quartzosas, que influenciam o modo como as ondas e as correntes de marés atuam na dispersão e deposição dos sedimentos, que a médio ou longo prazo interferem na evolução da linha de costa. Ademais são observados afloramentos lateríticos, em especial nas praias do Bispo e Grande (também verificado em outras praias, porém em menor escala), em conjunto com plataforma de abrasão e bancos de cascalho (FRANÇA et al., 2020) que se tornam mais expostos quando o sedimento praiial é removido.

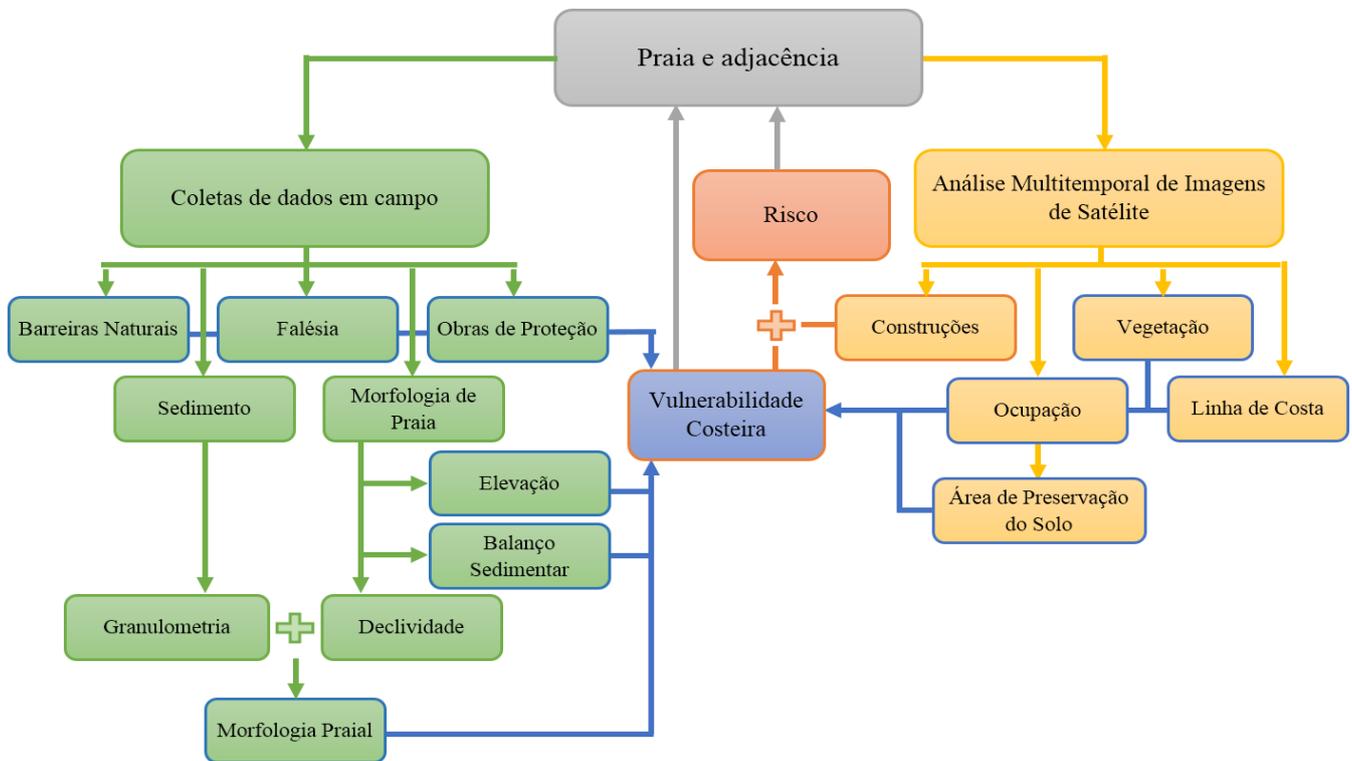
Figura 3. Fluxograma da metodologia aplicada.

Os procedimentos metodológicos desse estudo incluem (Figura 3): a) atividades de campo: coleta de dados topográficos, largura praial, altura de falésias e amostragens de sedimentos superficiais na zona de intermaré; b) avaliação de indicadores ambientais de erosão costeira, tanto nas praias, como por meio de imagens de satélite; c) tratamento de dados coletados em campo e por meio de geoprocessamento; d) aplicação do IVC para avaliar a erosão nas praias e; e) identificação de grau de risco nestas praias, frente aos dados de vulnerabilidade à erosão e ocupação humana.

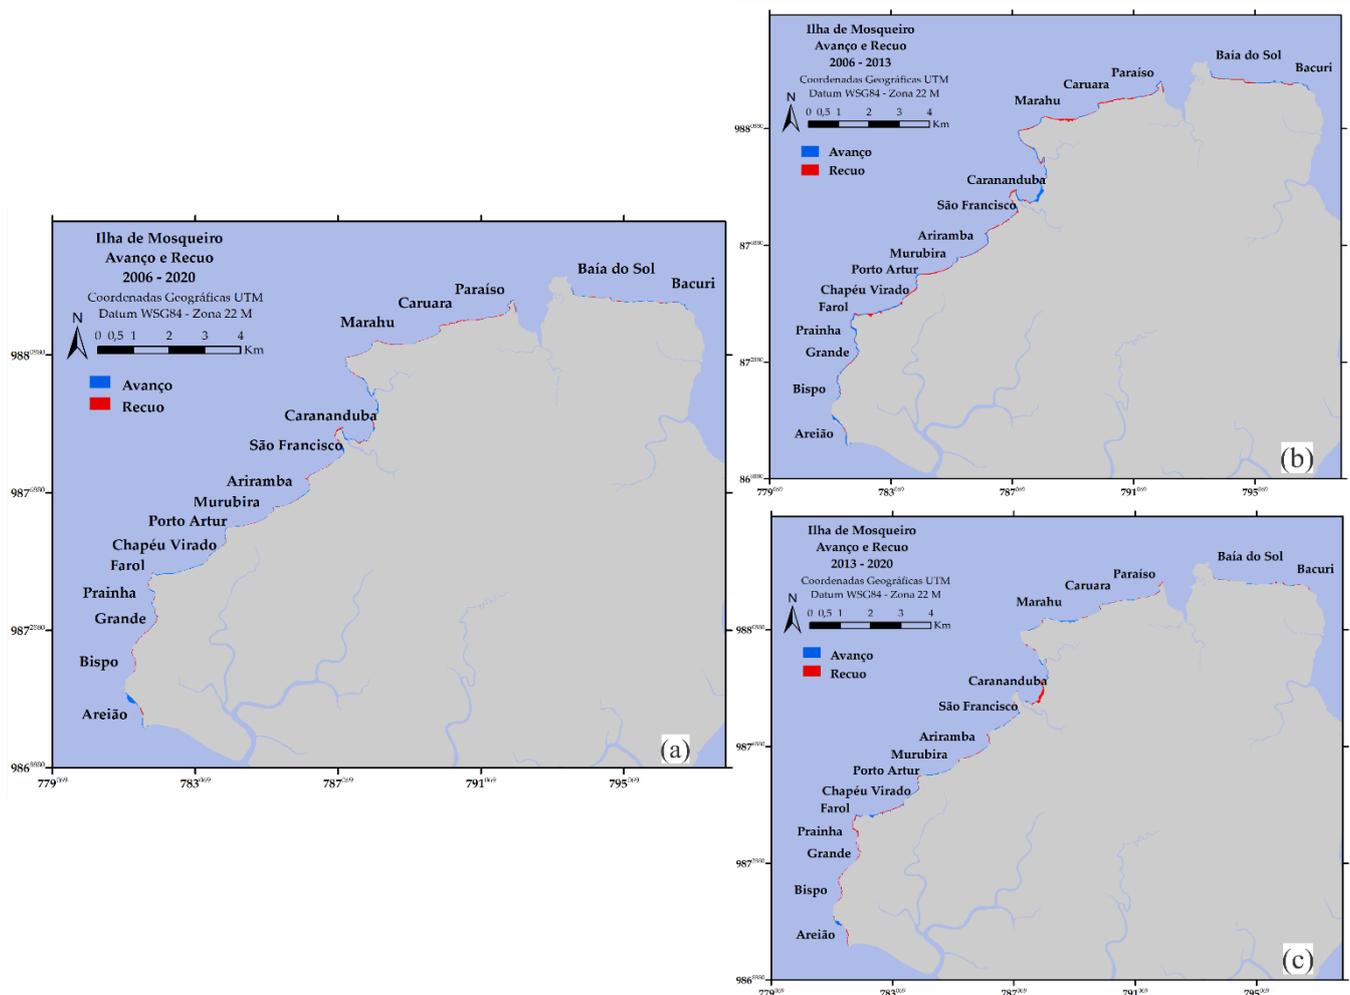
Figura 4. Variação da linha de costa da ilha de Mosqueiro de 2006 a 2020 (a), 2006 a 2013 (b) e 2013 a 2020 (c). Avanço/Acreção (Azul) e Recuo/Erosão (Vermelho). Fonte: A partir das análises multitemporais das imagens Landsat 5/TM (2006) e Landsat 8/OLI (2013 e 2020).

Após o processamento das imagens de satélite se verificou a variação na posição da linha de costa para os respectivos anos: 2006, 2013 e 2020 (Tabela 8). Entre os anos de 2006 e 2013, a maioria das praias apresentaram avanço da linha de costa, exceto: Caruara, Farol, Marahu, Murubira e Porto Artur. Já entre 2013 e 2020, a maioria das praias tiveram recuo costeiro. Contudo, considerando a escala de tempo total analisada (2006-2020) (Figura 4), houve predomínio de avanço da linha de costa em direção à baía. Destaca-se a praia do Areião, com maior acreção sedimentar e contínuo ganho de área, totalizando 29,32 km². O avanço da linha de costa em direção à baía pode ter relação com a implantação de estruturas artificiais de proteção costeira, tanto pelo poder público como pela própria população no resguardo de suas residências.

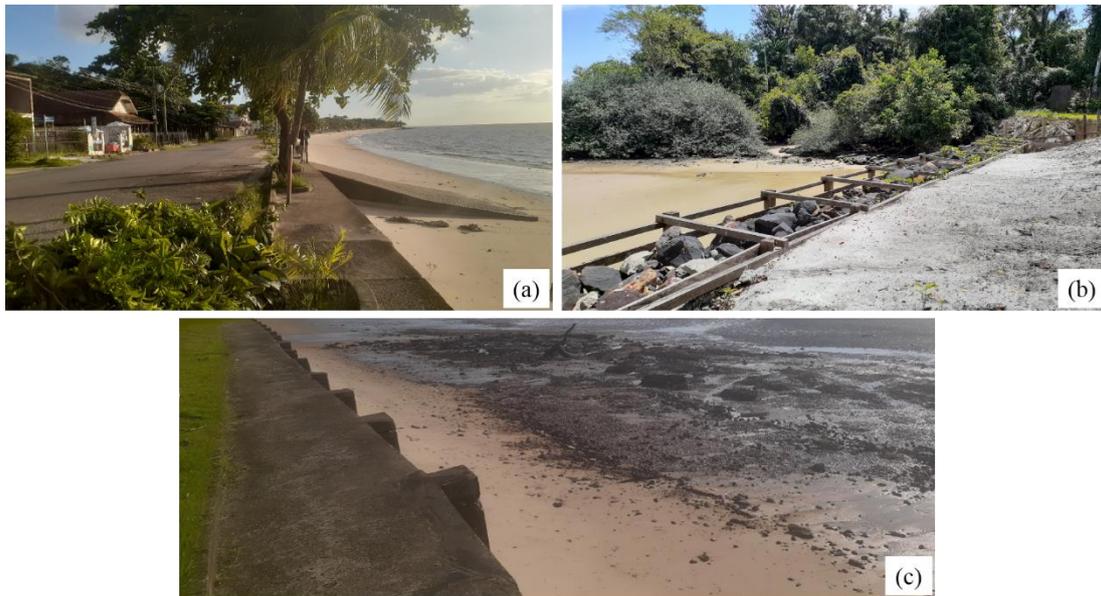
Figura 5. Calçadão da praia do Murubira (setor noroeste) (a). Enrocamento na praia do Paraíso (setor norte) (b). Muro de contenção de erosão na praia Grande (setor oeste) (c).

As estruturas artificiais contidas na linha de costa da ilha (Figura 5) referem-se principalmente aos calçadões de praia, muros de contenção (estruturas rígidas vertical ou quase vertical apoiadas em uma fundação sólida) e enrocamentos (estruturas maciças compostas por blocos de rocha compactados). A presença de vegetação densa ou esparsa e as falésias ativas também ocorrem nas praias. As falésias ativas (indicador IV) estão em mais de 50% da linha de costa na maioria das praias da ilha (Figura 6). Além delas são identificadas em muitas das praias da ilha de Mosqueiro outras barreiras naturais (indicador V): os promontórios e afloramentos rochosos, estendendo-se pela face praial. Estes geram praias de enseadas formadas entre eles, quando dispostos transversalmente à costa.

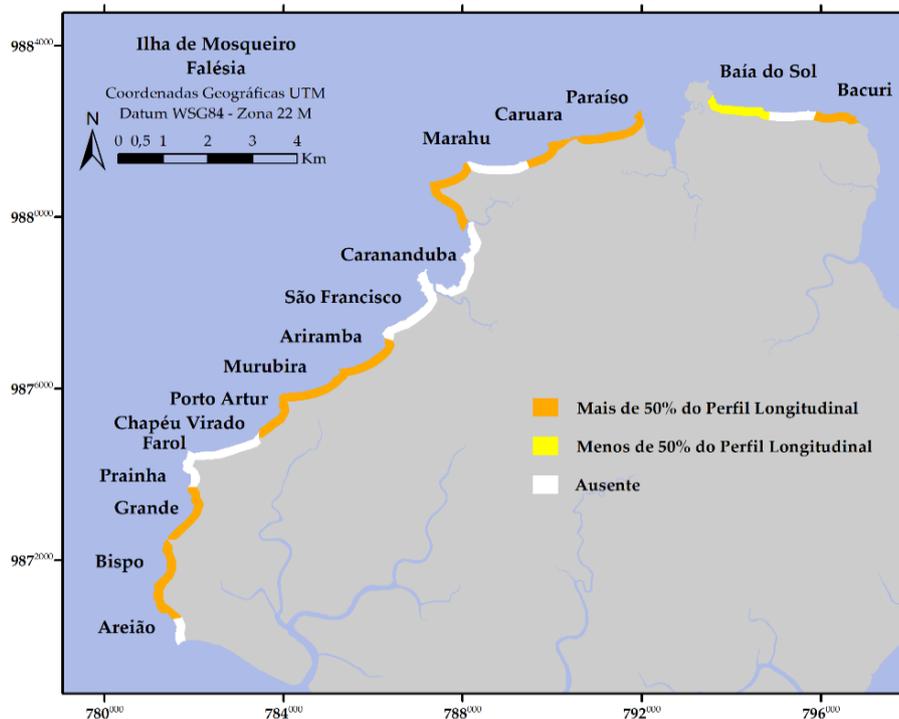
Figura 6. Mapa de distribuição das falésias ao longo da LC das praias da ilha de Mosqueiro. Fonte: a partir da interpretação da imagem Landsat 5/TM (2006) e Landsat 8/OLI (2013 e 2020).

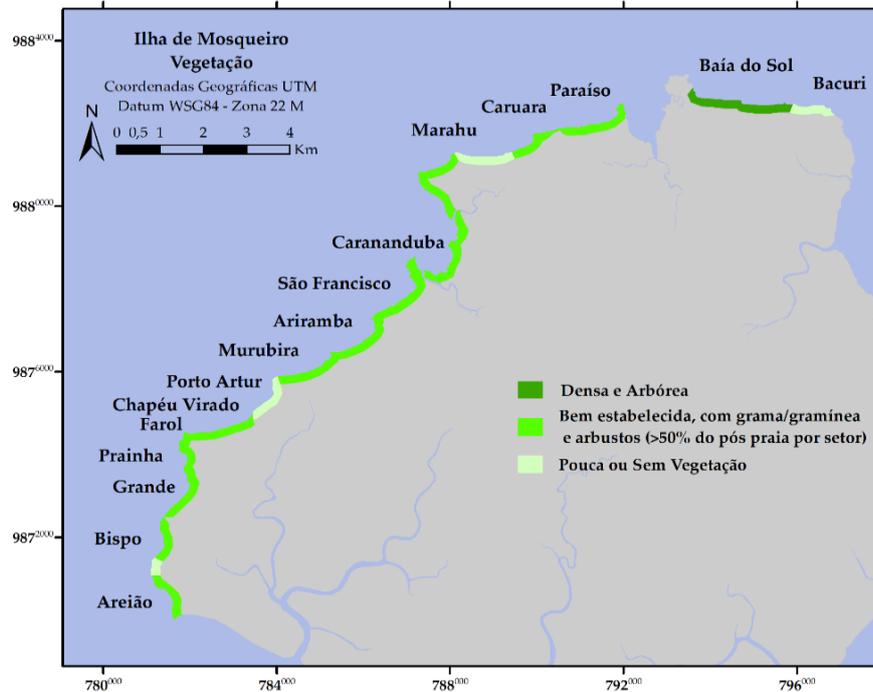
Figura 7. Mapa de vegetação distribuídas ao longo da LC das praias da ilha de Mosqueiro. Fonte: a partir da interpretação de imagens de satélite Landsat 5/TM (2006) e Landsat 8/OLI (2013 e 2020).

A vegetação (indicador VII) foi classificada predominantemente como bem estabelecida com grama/gramínea e arbustos (mais de 50% do pós-praia ou setor). Nota-se que a vegetação nas praias da ilha de Mosqueiro é mais abundante no setor norte, principalmente arbórea, enquanto nos setores noroeste e oeste é mais espaçada (Figura 7).

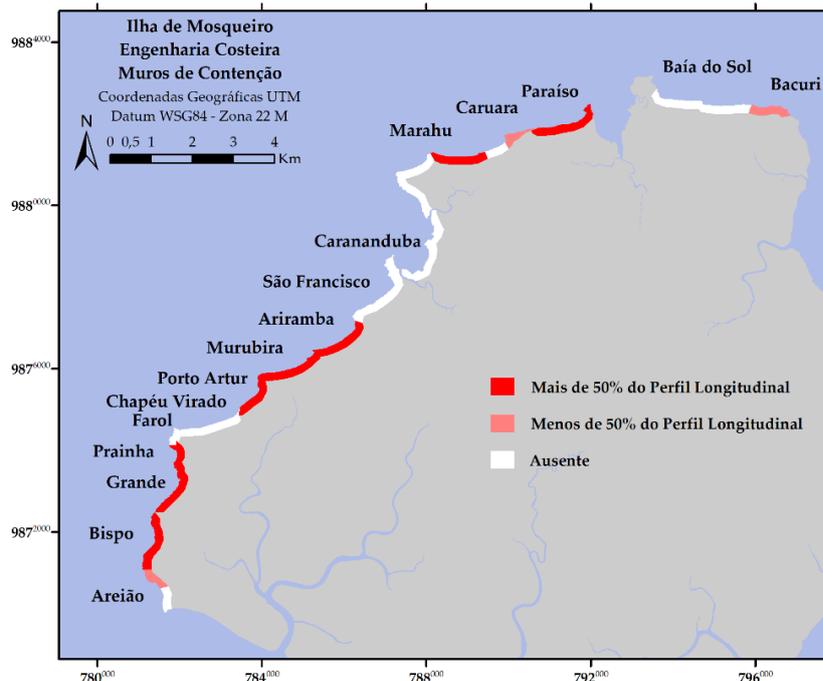
Figura 8. Mapa de estruturas de engenharia costeira (calçadão, muro de contenção e enrocamentos), distribuídas ao longo da LC das praias da ilha de Mosqueiro. Fonte: a partir da interpretação de imagens de satélite Landsat 5/TM (2006) e Landsat 8/OLI (2013 e 2020).

Estruturas de muros de contenção e enrocamento (indicador VIII) distribuídas em mais de 50% da linha de costa ocorreu em: Paraíso, Marahu (porção centro), Ariramba, Murubira, Porto Arthur, Prainha, Grande e Bispo (Figura 8).

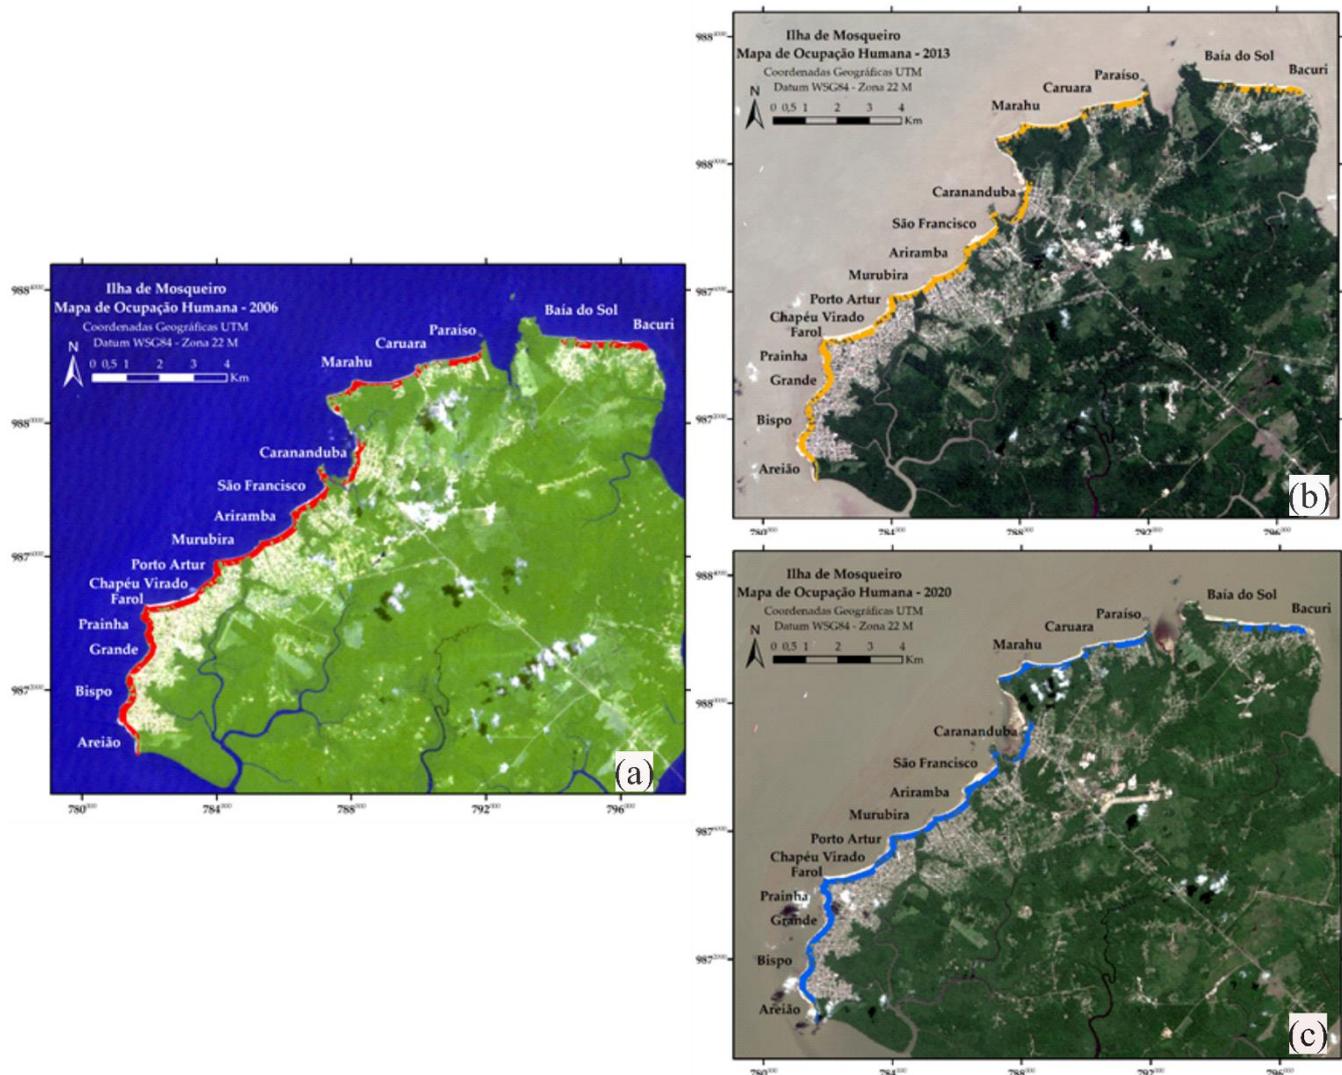
Figura 9. Mapa de Ocupação Humana, ano de 2006, 2013 e 2020. Contempla área de 200m a partir da LC em direção ao continente. Fonte: a partir da interpretação de imagens de satélite Landsat 5/TM (2006) e Landsat 8/OLI (2013 e 2020).

Nas praias analisadas foram identificados aumento da ocupação humana (%) do ano de 2006 para 2020, dentre elas: Bispo, Carananduba, Caruara, Grande, Marahu, Paraíso, Porto Arthur, Prainha. Nas praias onde houve diminuição – Areião e Bacuri – do percentual atual de ocupação, acredita-se que seja por aumento da cobertura vegetal em terras antes expostas ou em terrenos abandonados. O que acaba se configurando erroneamente como área não ocupada na análise das imagens (Figura 9).

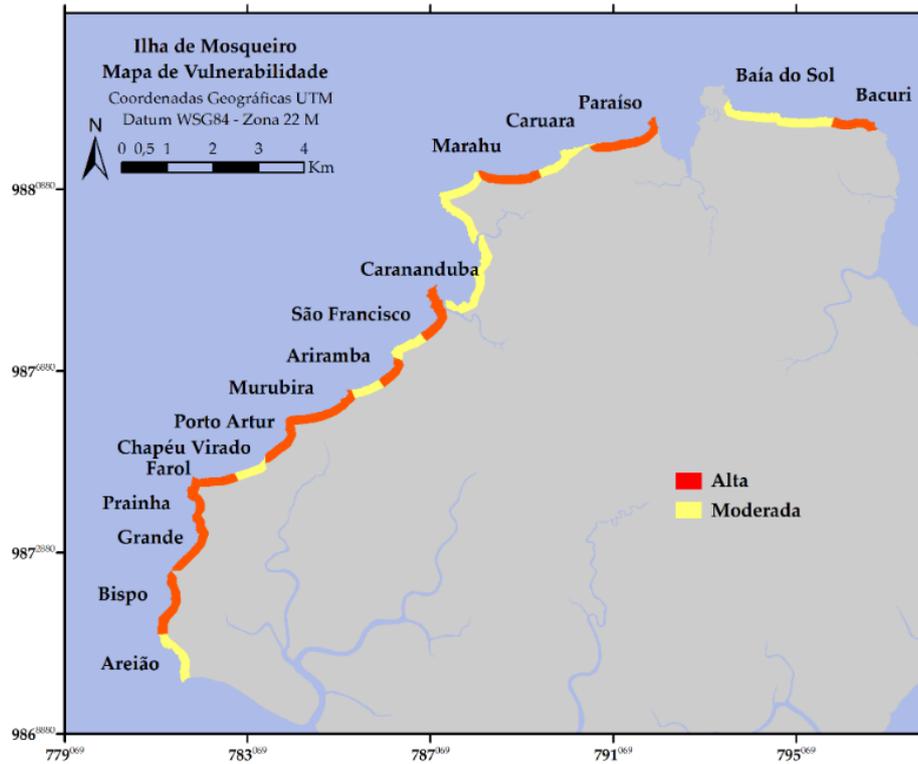
Figura 10. Mapa da Vulnerabilidade Costeira das praias da ilha de Mosqueiro.

A maioria das praias analisadas (50% delas em toda sua extensão) apresentaram altos índices de vulnerabilidade costeira (IVC), ou seja, classificação de alta vulnerabilidade à erosão. As exceções ocorreram nas praias da Baía do Sol, Caruara, Marahu (porções leste e oeste), Carananduba, São Francisco (porção sudoeste),

Ariramba (porção sudoeste), Chapéu Virado e Areião que obtiveram moderada vulnerabilidade na classificação do IVC, devido apresentarem indicadores de erosão costeira com menor peso, como a ausência ou inatividade de falésias altas e presença de barreiras naturais (indicadores IV a VI). Dentre os setores da ilha de Mosqueiro, verifica-se que o oeste é o mais vulnerável, seguido do noroeste e norte. O primeiro possui IVC alto na totalidade de suas praias, com exceção do Areião, que tem acreção costeira (indicador III). Já o setor norte possui IVC moderado em 50% da linha de costa, com exceção do Paraíso, Bacuri e trecho central do Marahú (Figura 10, Tabela 9), onde muros de contenção de erosão foram inclusive instalados (indicador VIII).

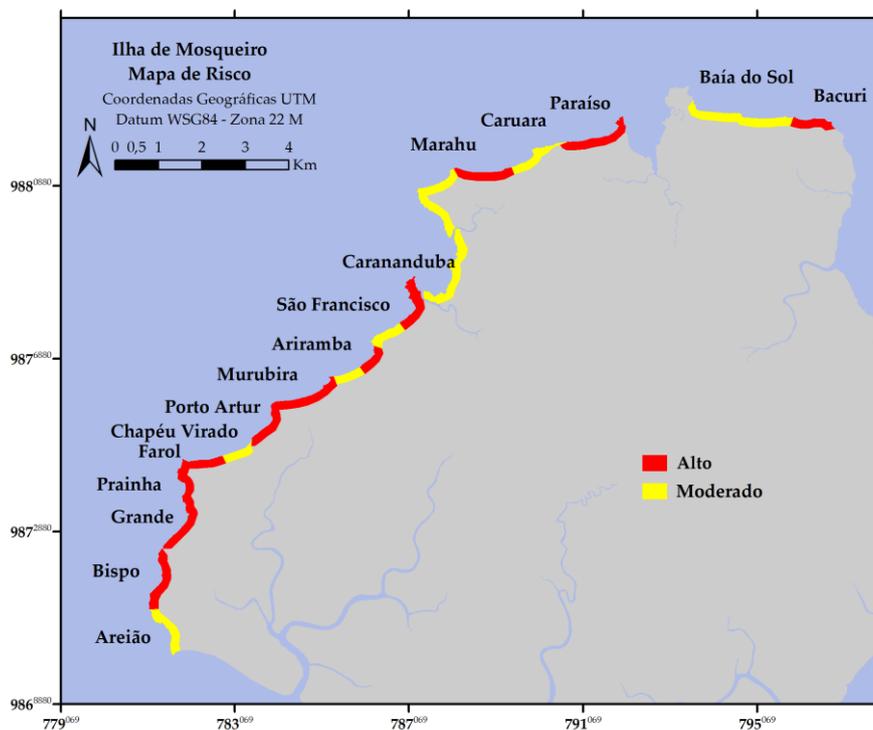
Figura 11. Mapa de Risco Costeiro das praias da ilha de Mosqueiro.

Os resultados obtidos para as praias analisadas revelam que a maioria delas estão sob alto e moderado grau de risco, com danos provocados pela erosão (deslizamentos de encosta com ocupação próxima, perda parcial ou total de patrimônio). Riscos moderados na totalidade da extensão de praias foram obtidos apenas em: Baía do Sol, Caruara, Carananduba e Areião (Figura 11, Tabela 10). As demais apresentam pelo menos um trecho com alto risco de erosão.

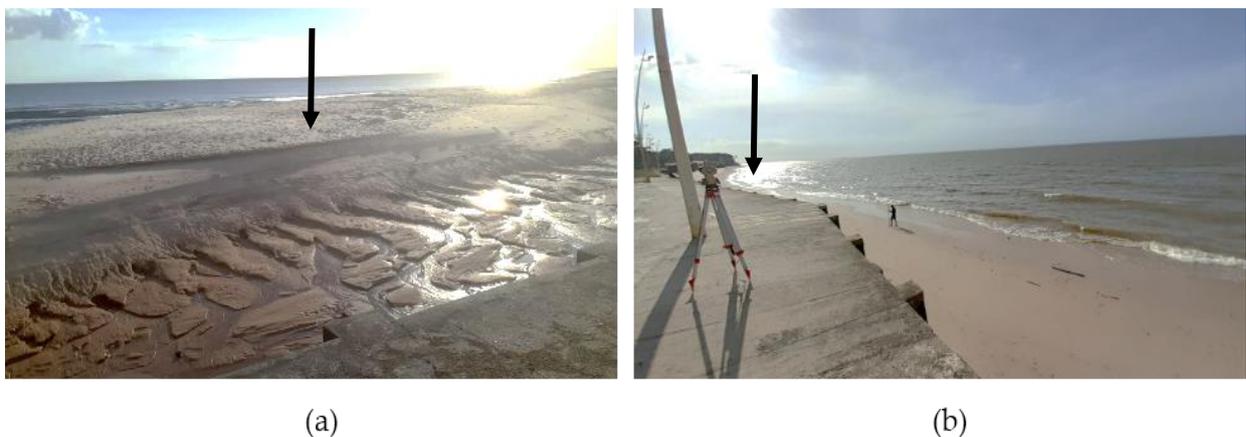
Figura 12. (a) Praia do Areião com a presença de uma volumosa barra arenosa; (b) Praia do Paraíso (centro) com a presença de estrutura rígida para proteção costeira.

A médio prazo, a linha de costa da ilha de Mosqueiro foi principalmente acrescida do ano de 2006 a 2020 (Figura 3), ou seja, houve avanço costeiro como processo dominante nas praias, destacando-se a praia do Areião. Nela se verificou o crescimento de uma barra arenosa próximo à linha de costa em sua porção norte (Figura 12 a), que favoreceu além do acúmulo sedimentar costeiro, a proteção contra erosão. Nas demais praias se observou que a construção de muros de contenção, enrocamentos, calçadas, entre outros, acabam por impedir o progresso da erosão em direção a essas construções, favorecendo o equilíbrio na posição da linha de costa e, inclusive acreção costeira por implantação das estruturas rígidas sobre as praias (Figura 12 b).
