Artigo de Pesquisa

## Detecção de focos de arenização na bacia hidrográfica do Córrego Guariroba, Campo Grande, Mato Grosso do Sul

*Detection of arenization foci in the Guariroba river watershed, Campo Grande, Mato Grosso do Sul*

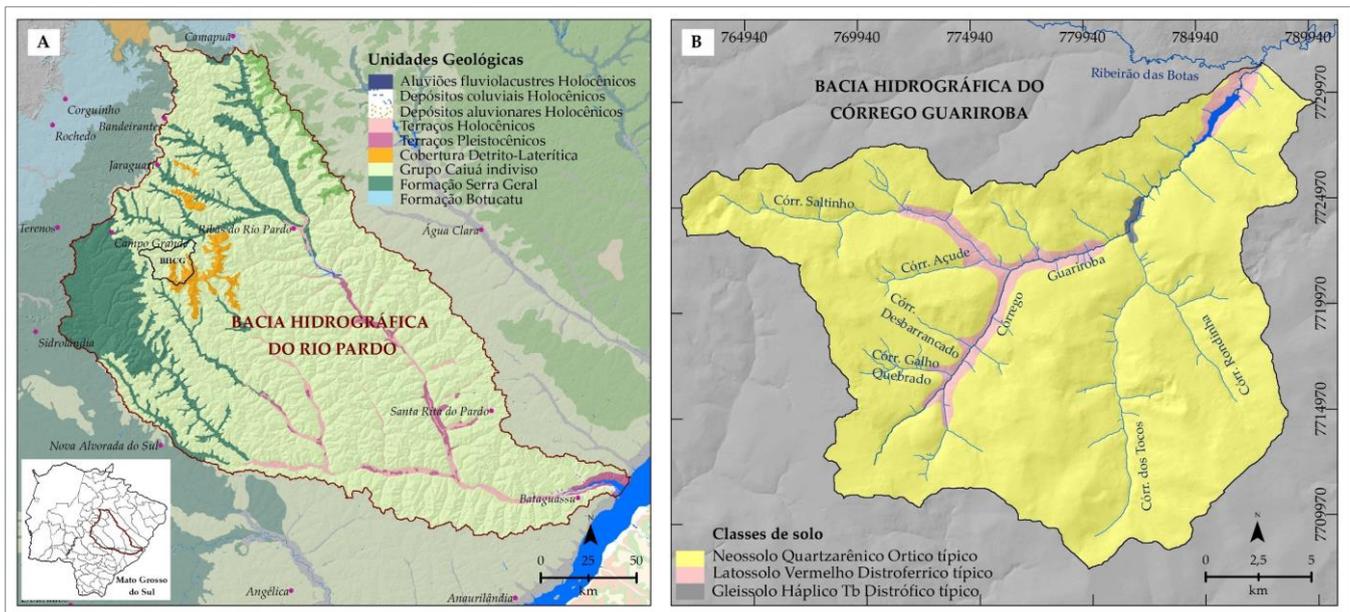
**Figura 1.** Contexto geográfico, litológico e pedológico da área de estudo, a bacia hidrográfica do córrego Guariroba, Campo Grande/MS. Fontes: A) IBGE (2021), escala 1:1.000.000 e B) Motta et al. (2013), escala 1:100.000, MDE 5m. Elaboração: Primeira autora (2023).

Geologicamente, a área se encontra na zona de transição de duas bacias sedimentares, a do Paraná e a de Bauru (Figura 1). Na BHCG a Bacia Sedimentar do Paraná é representada pelos basaltos da Formação Serra Geral (1,4%) (IBGE, 2021), e a Bacia Sedimentar de Bauru, pelos arenitos do Grupo Caiuá indiviso (74,8%). Coberturas detrítico-laterítica neogênicas também foram mapeadas na área (23,8%; LACERDA FILHO et al., 2006). As rochas sedimentares ferruginosas podem recobrir diretamente os basaltos da Formação Serra Geral ou os arenitos do Grupo Caiuá.

Estratigraficamente, às sequências sedimentares dos Grupos Caiuá e Bauru estão parcialmente interdigitadas. O Grupo Caiuá compreende três formações (da base para o topo): a Formação Goio Erê (margens do campo eólico), a Formação Rio Paraná (interior do campo eólico) e a Formação Santo Anastácio (Paleossolos). O Grupo Bauru pode ser subdividido nas Formações Araçatuba (lacustre), Adamantina (Formação Vale do Rio do Peixe), Uberaba (fluvial entrelaçado) e Marília (aluvial dominado por rios entrelaçados). No Mato Grosso do Sul (MS) ocorrem as formações Marília e Vale do Rio do Peixe do Grupo Bauru (BATEZELLI, 2010; 2015). Para o Grupo Caiuá, ocorrem a Formação Santo Anastácio e, em função da escala de mapeamento (1:1.000.000) e falta de estudos detalhados, as Formações Rio Paraná e Goio Erê estão unidas como Grupo Caiuá indiviso (Figura 1).

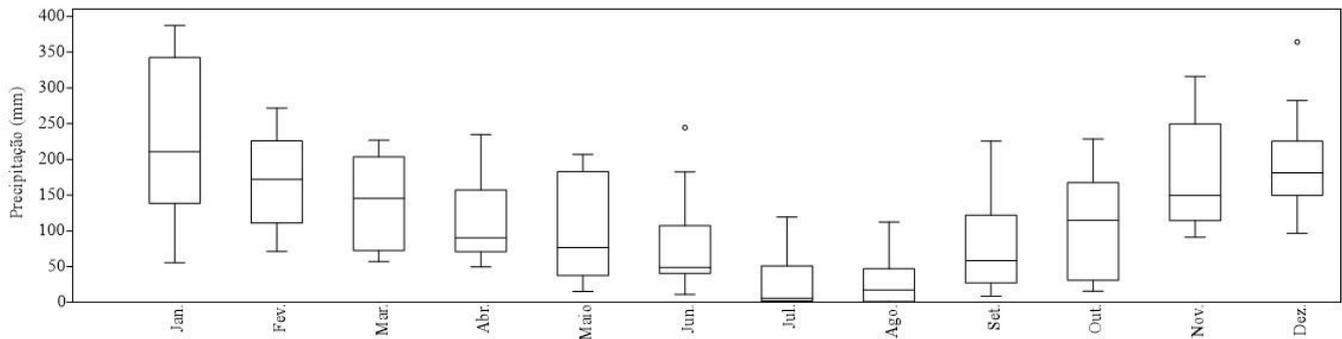
**Figura 2.** Precipitação mensal em Campo Grande no período entre 2012 e 2023. Estação meteorológica: INMET, A 702, -20,45, -54,6166. Fonte dos dados: <https://www.cemtec.ms.gov.br/acervo-5/>. Elaboração: Primeira autora (2024).

O clima da região é o monçônico (ALVARES et al., 2014), com precipitação variando de 1.181 (2020) a 1.732 (2013) mm ano<sup>-1</sup> no período entre 2012 e 2023 (CEMTEC, 2024). Nos últimos 12 anos, o mês mais chuvoso foi janeiro com mediana de 211,4 mm e o mais seco julho, com mediana de 7,1 mm, sendo a estação mais seca o inverno (Figura 2).

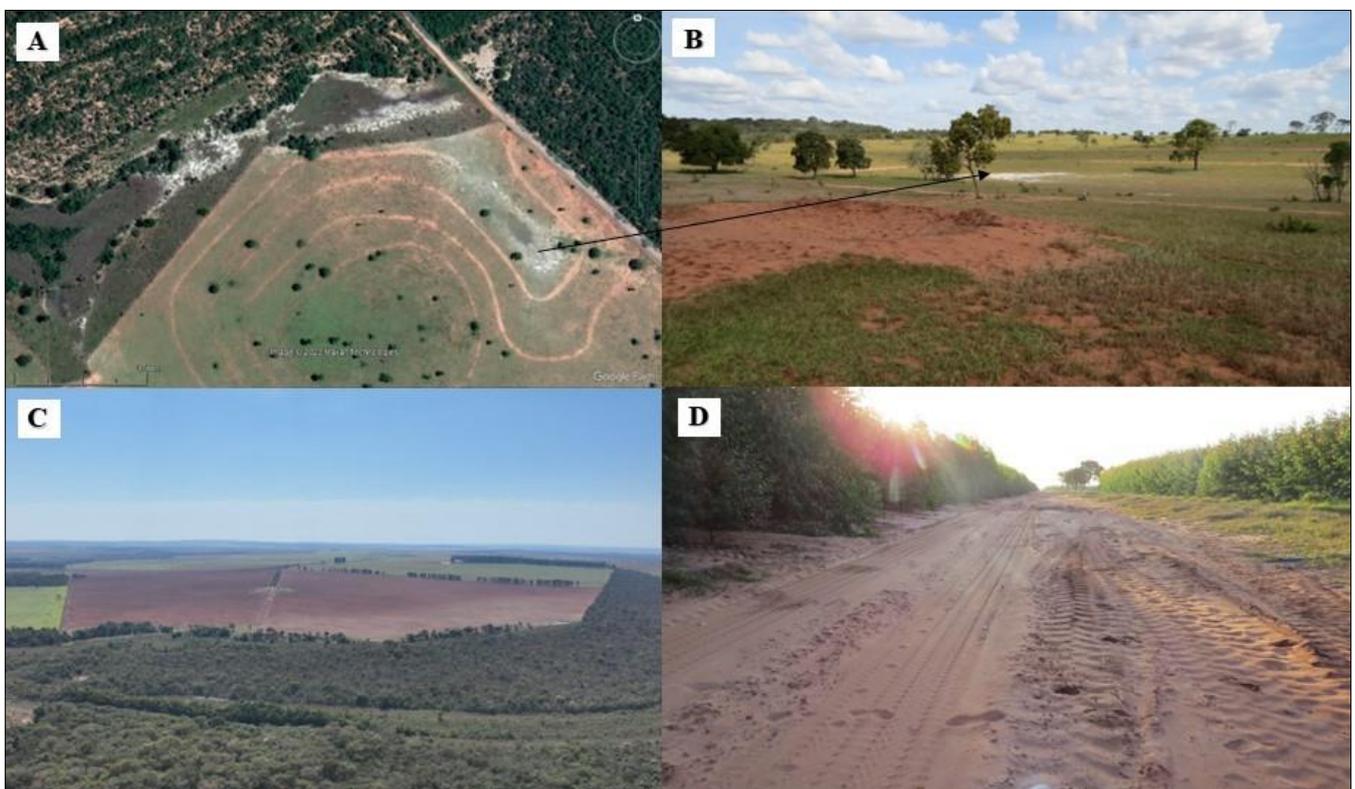
**Figura 3.** A, B) Deposição de material, C) lavoura com solo exposto e D) estrada vicinal. Fonte: Google Earth. Fotos: Primeira autora (2023), datas: 26/05/2023 e 20/07/2023.

Trabalhos de campo foram feitos na BHCG para obtenção de pontos de controle de focos com menor representação em área e, para o registro fotográfico (em solo e com drone). Para a análise da gênese e morfodinâmica dos areais, também foi utilizada a série histórica do Google Earth.

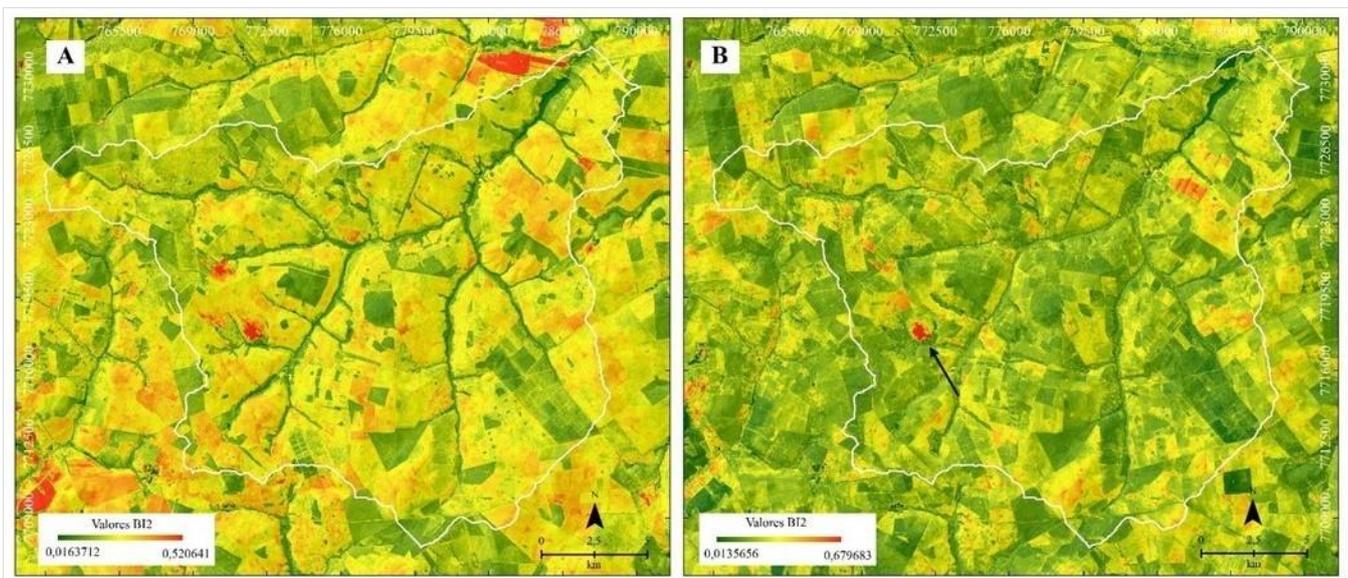
**Figura 4.** Índice de brilho 2 de 21 de agosto de 2021 (A) e de 29 de março de 2023 (B) para a bacia hidrográfica do córrego Guariroba. Destaque para o maior foco de arenização da BHCG em B (seta preta), que se destaca mesmo na estação chuvosa. Fonte: Sentinel-2, ESA (2023). Elaboração: Primeira autora (2023).

Os valores de brilho para o período seco em 2021 variaram de 0,016 a 0,521 (Figura 4A), com média de 0,16 e desvio padrão de 0,03. Os maiores valores de brilho (cor vermelha) correspondem aos focos de arenização, pastagens em recuperação, renovação ou reforma e lavouras sendo preparadas para o próximo cultivo, áreas de deposição de sedimento, estradas de terra e processos erosivos lineares formados pelo pisoteio do gado. Os valores intermediários correspondem a áreas com baixa cobertura vegetal e vegetação seca (cor laranja). Os menores valores (cor verde) correspondem as formações florestais, savânicas e eucalipto, localizados ao longo dos cursos d'água, em fragmentos florestais e indivíduos arbóreos isolados em área de pastagem, assim como os corpos d'água. No período chuvoso de 2023 os valores de BI2 variaram de 0,014 a 0,680 (Figura 4B), com média de 0,15 e desvio padrão de 0,03. Apesar da predominância de valores baixos de BI2, indicativos da maior umidade do solo e cobertura vegetal, destaca-se o maior foco de arenização na BHCG.

Uma vez derivado o índice de brilho (Figura 4), foi feita a classificação a fim de separar as áreas degradadas vulneráveis ao processo de arenização, dos focos de arenização (Figura 5). A Figura 4B subsidiou a separação de alguns focos classificados como areais em 2021, para áreas em processo de arenização em 2023. Os areais ocupam uma área de 238,6 ha e as áreas em processo de arenização, 919,1 ha. Comparando os focos mapeados (Figura 5) com a litologia (Figura 1), observa-se que há focos de arenização em área com coberturas detrito-lateríticas (menor brilho). Isso se deve ao fato de as coberturas ferruginosas serem pouco espessas na área.

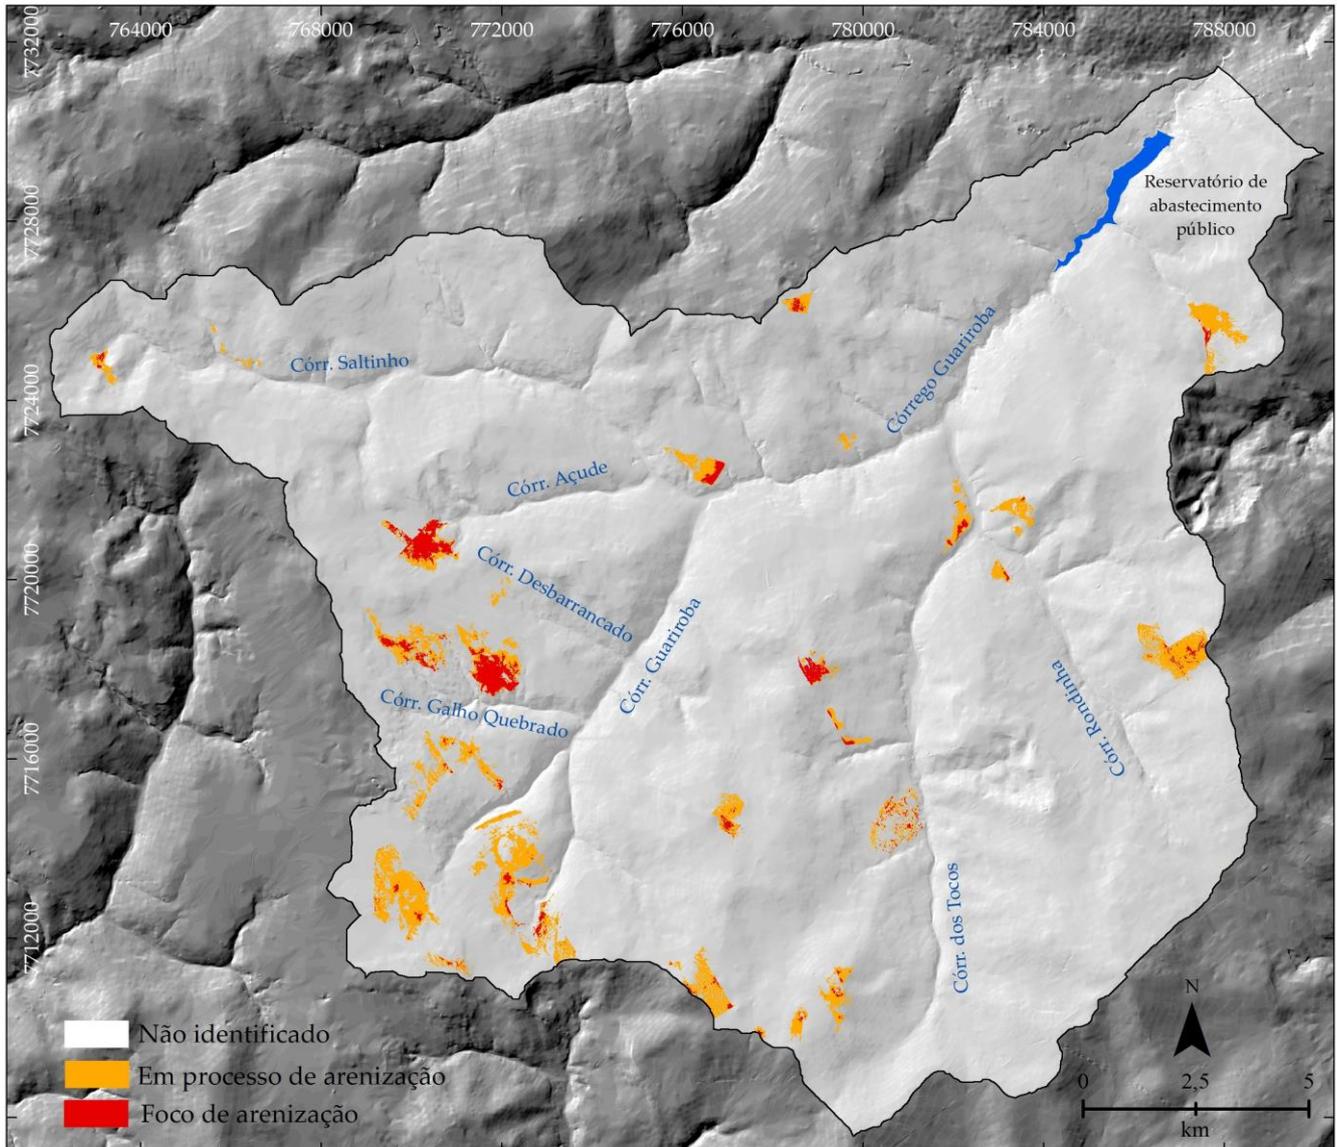
**Figura 5.** Áreas em processo de arenização e focos de arenização na bacia hidrográfica do córrego Guariroba. Fonte: Sentinel-2, ESA (2023). Elaboração: Primeira autora (2023).

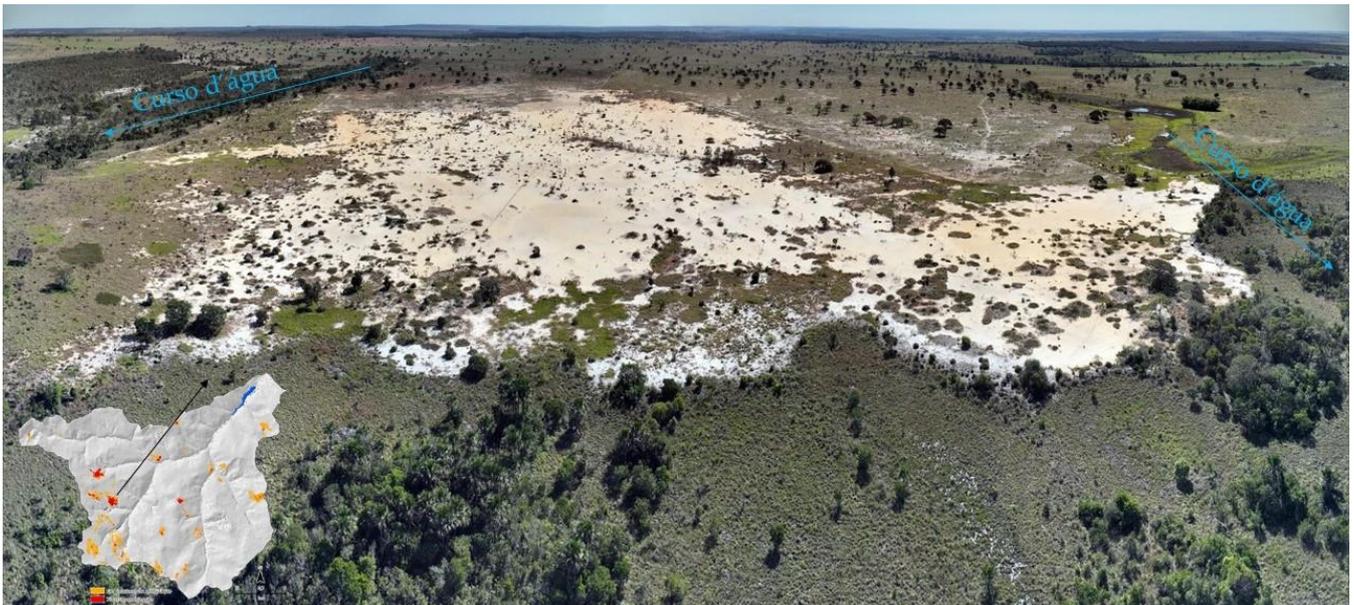
**Figura 6.** Foco de arenização com maior representação em área na bacia hidrográfica do córrego Guariroba, Campo Grande/MS. Foto: Primeira autora (2023), data: 26/05/2023.

O foco de arenização com maior representação em área (51,5 ha) está inserido em duas propriedades rurais (Figura 6) e, atualmente, os sedimentos estão sendo remobilizados pela água e pelo vento (Figura 7). Este foco se encontra na meia encosta, na zona de interflúvio de dois tributários do córrego Galho Quebrado (Figura 5). Embora os dois agentes de transporte, água e vento, atuem na área, é evidente que, neste foco específico, o vento exerce uma influência mais significativa. Considerando fatores como relevo e gravidade, espera-se que os sedimentos se desloquem em direção aos tributários e ao canal principal. No entanto, a análise da Figura 6 revela uma predominância no transporte no sentido noroeste, especificamente no lado direito da imagem, onde os sedimentos já alcançaram a zona úmida ribeirinha. Em contraste, no lado esquerdo, observa-se que o transporte predominante

das partículas ocorre na direção oposta ao declive. Isso destaca a importância do vento na morfodinâmica dos areais.

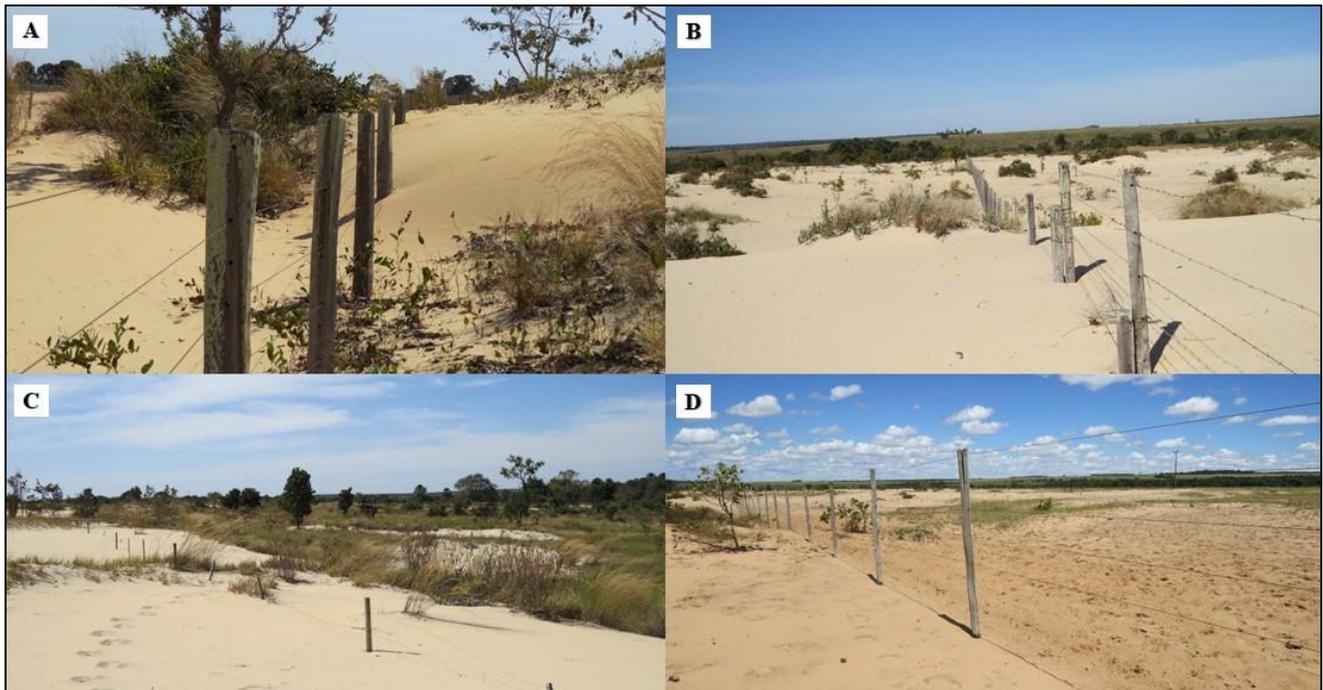
**Figura 7.** Cercas em divisa de propriedade sendo soterradas (A, B e C); áreas com e sem restrição do gado (D). Fotos: Primeira autora (2023), data: 26/05/2023.

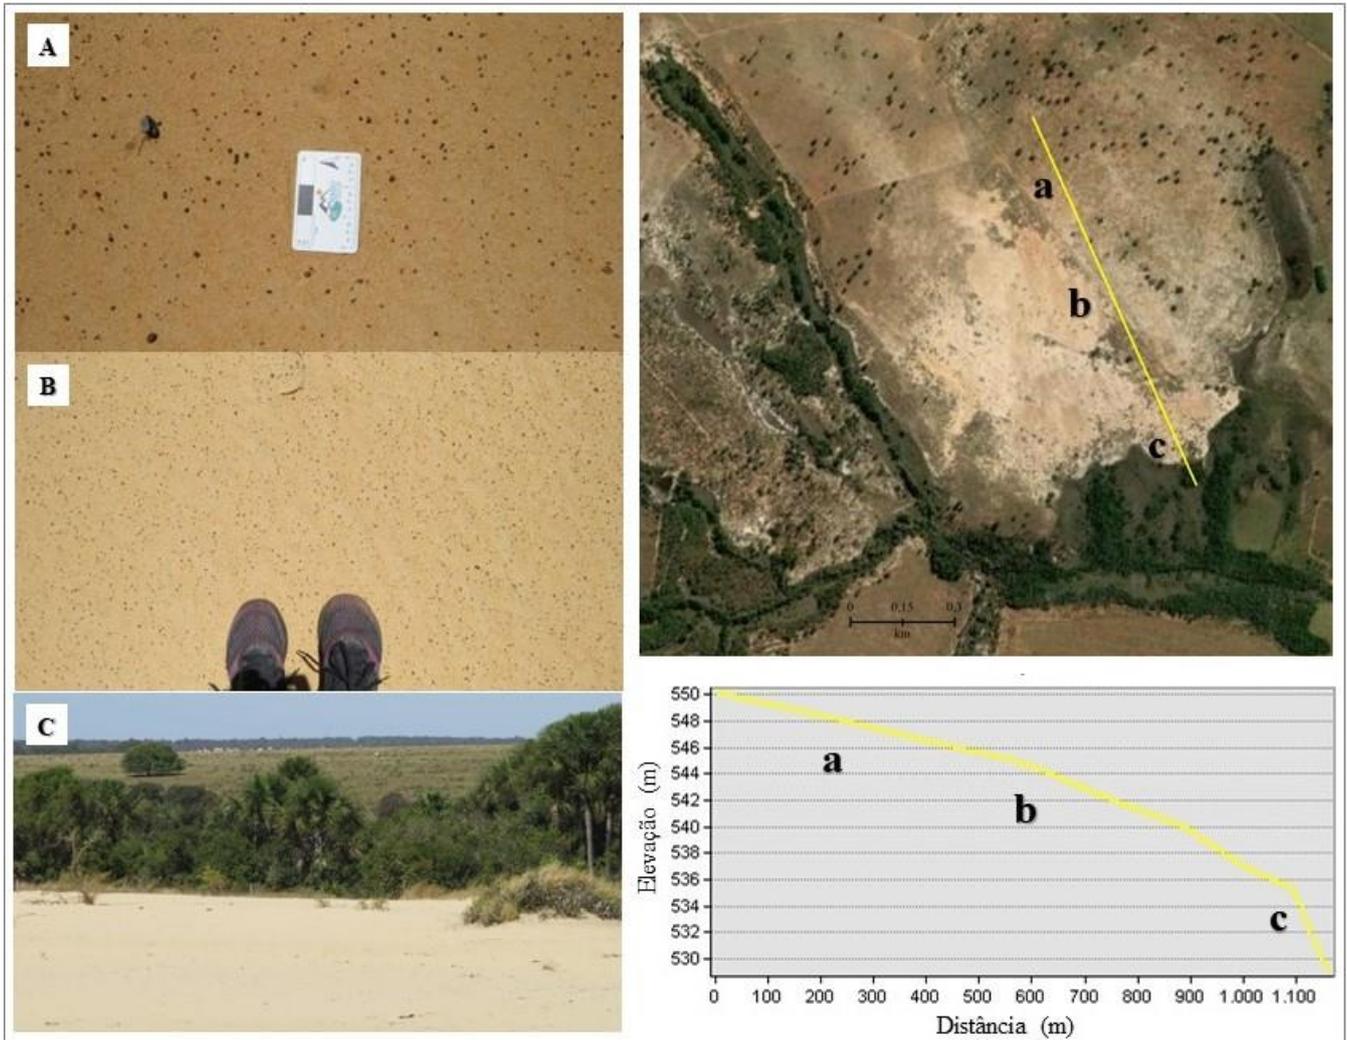
**Figura 8.** Seletividade de partículas pelo vento. Fonte: Google Earth e MDE 5m. Fotos: Primeira autora (2023), data: 21/03/2023.

No sentido topo-base da encosta observou-se a seletividade do processo erosivo (Figura 8). Considerando o agente vento, geralmente ele não pode transportar partículas mais grossas, pois o ar tem baixa viscosidade e densidade (GROTZINGER; JORDAN, 2013). Assim, a mudança de cor no sentido topo base da encosta deve-se ao tamanho das partículas. Na parte mais alta, há presença de grãos de laterita arredondadas, indicando a saltação, atrito e polimento. Isso resulta da seletividade do processo erosivo, onde partículas mais leves são transportadas por distâncias maiores, enquanto as partículas mais grossas são as primeiras a serem depositadas.

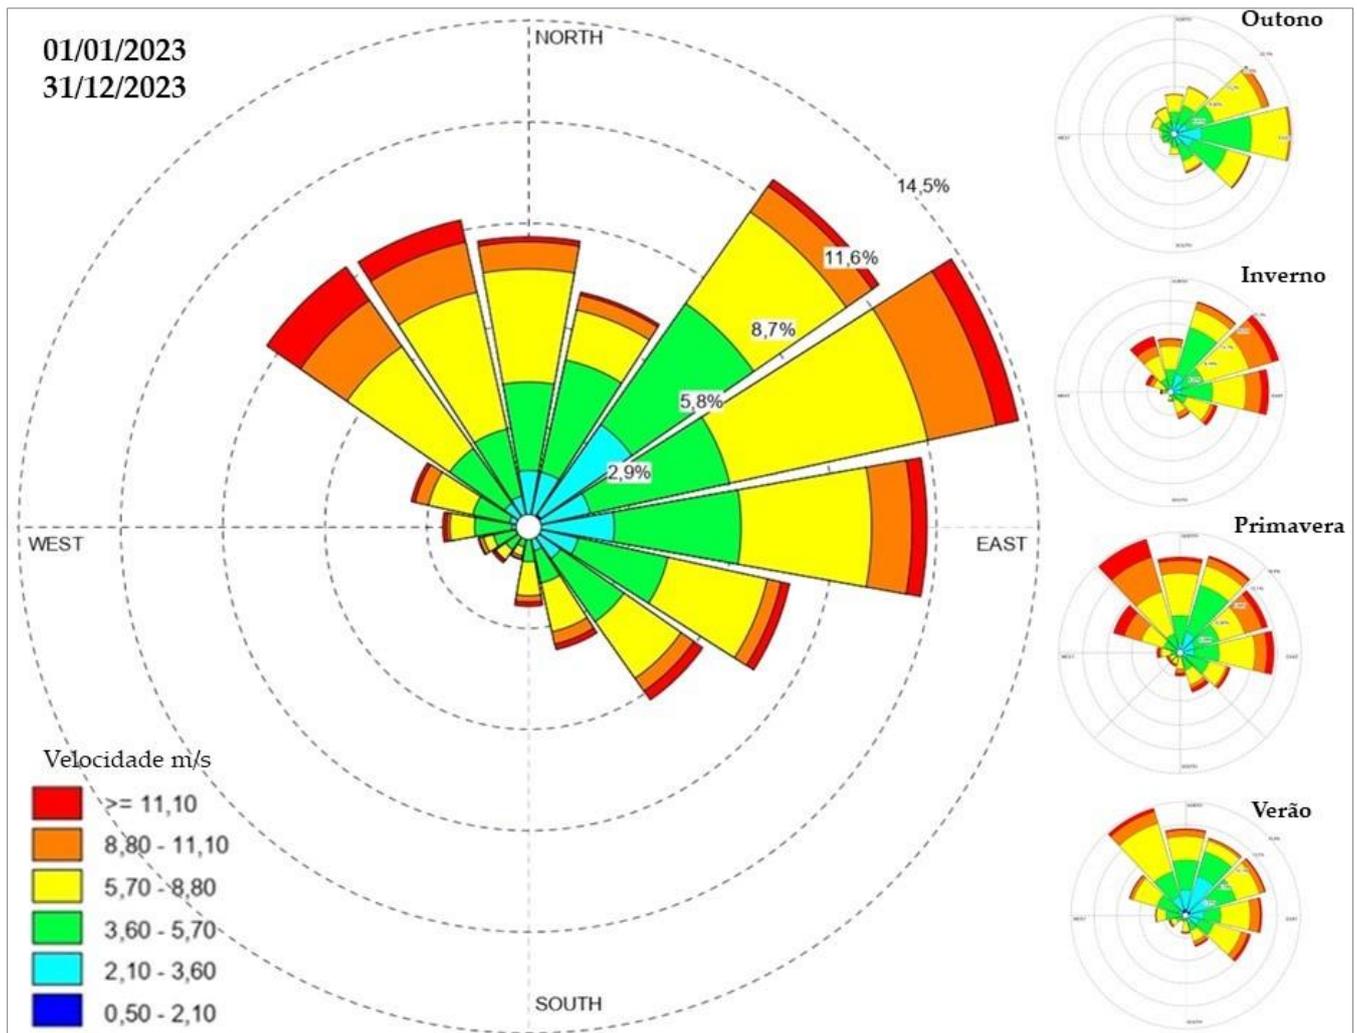
**Figura 9.** Rosa dos Ventos gerada no WRPlot. Fonte dos dados: INMET. Elaboração: Santos, V. A. S.

Durante a estação seca, no inverno (Figura 2), a baixa cobertura do solo, favorece a mobilidade dos sedimentos pela ação do vento, especialmente em áreas desprovidas de vegetação. À medida que as partículas de areia e silte tornam-se soltas e secas, o vento pode suspendê-las e carregá-las, erodindo gradualmente a superfície do terreno em um processo chamado de deflação (GROTZINGER; JORDAN, 2013) e formando dunas ao depositarem essas areias. Na primavera, embora os volumes de precipitação aumentem, a umidade do solo ainda é baixa, favorecendo o transporte de material pelo vento. No verão, que corresponde a estação mais chuvosa na região (Figura 2), o vento continua tendo um papel importante na expansão dos areais (Figura 9).

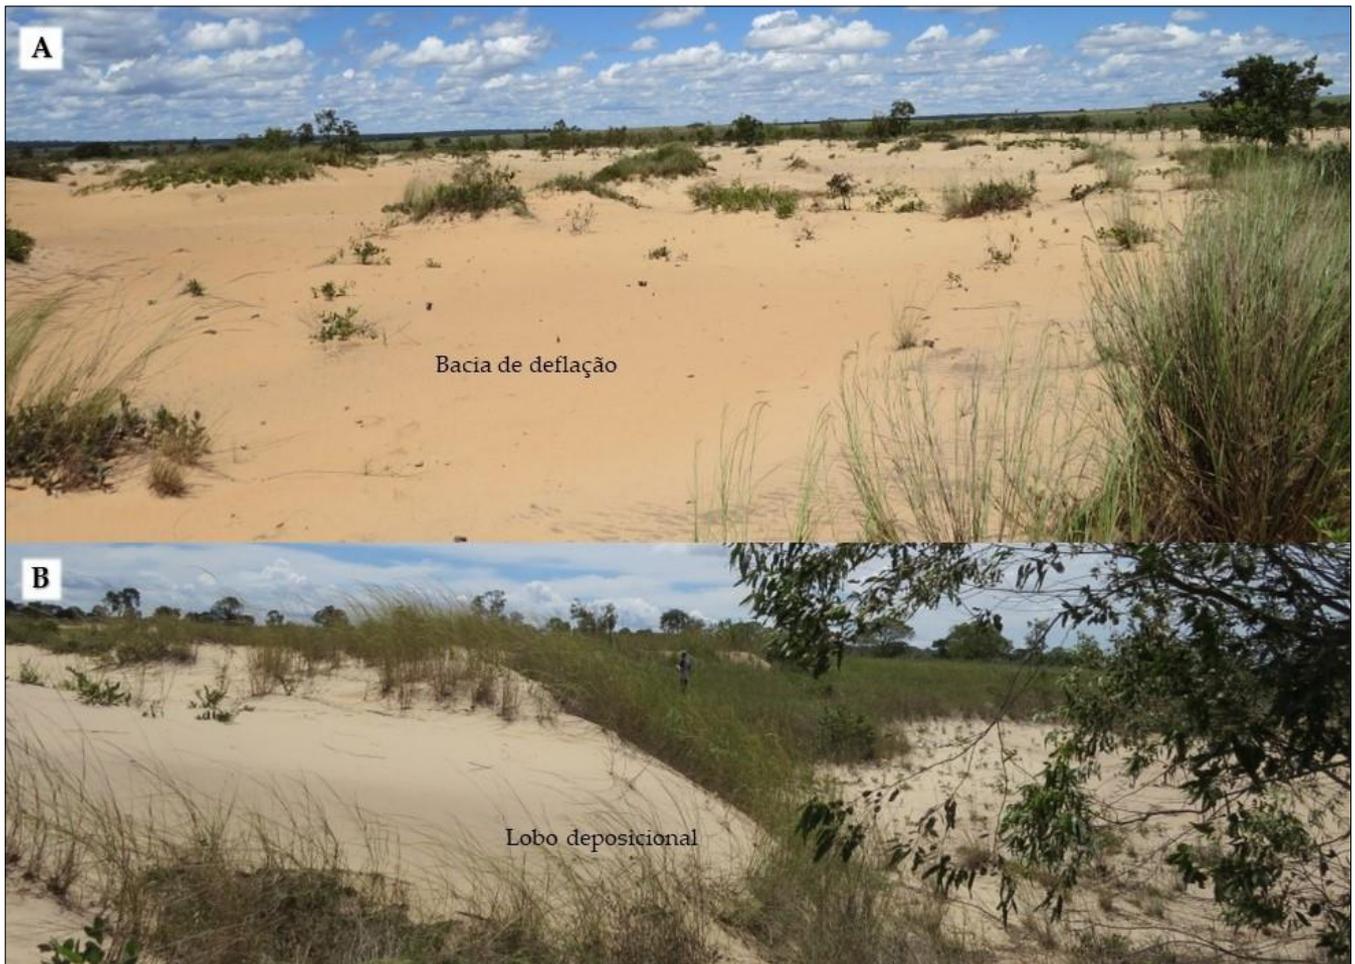
**Figura 10.** A) Depressão rasa de deflação e B) Dunas parabólicas de pequeno porte localizadas na média vertente. Fotos: A, primeira autora (2023), B, Conceição, M. R. M., data: 21/03/2023.

A morfologia das dunas é predominantemente parabólica composta (sensu PYE, 1993) e, secundariamente, por barcanóides. A duna parabólica composta apresenta forma de U ou V e é caracterizada pela presença de um lobo deposicional na direção do vento, braços de arrasto e bacia de deflação entre os braços (GOUDIE; WELLS, 1995). Na Figura 10A é possível observar uma bacia de deflação, e a Figura 10B mostra a bacia de deflação entre os braços da duna e o lobo deposicional, onde a face de avalanche com a convexidade aponta o sentido do vento, no caso, ventos de noroeste. Embora a efetividade do vento em transportar sedimentos seja maior no inverno e início da primavera, em resposta às condições meteorológicas e de cobertura do solo, nos areais devido ao suprimento contínuo de areia, o vento atua como agente modelador durante todo o ano.

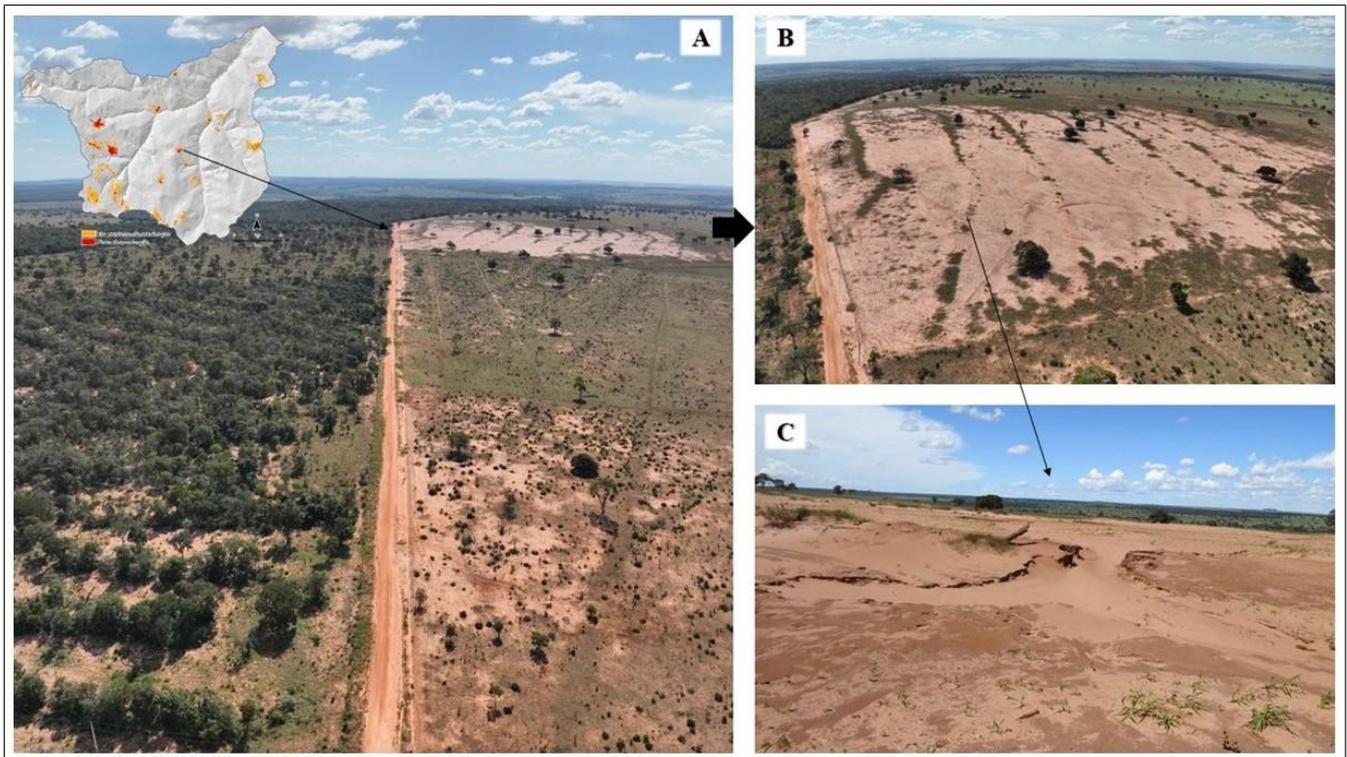
**Figura 11.** A) Focos de arenização com diferentes tamanhos e áreas em processo de arenização; B) construção de terraço em foco de arenização; C) rompimento de terraço. Fotos: Primeira autora (2023), fotos: 26/05/2023 (A e B) e 21/03/2023 (C).

O foco de arenização com maior participação de lateritas apresenta 17,1 ha (Figura 11). A maior contribuição de lateritas pode ser observada pela cor do solo mais avermelhada, e pelos baixos valores do índice de brilho 2 (Figura 4), que são menores em função da presença de óxidos de ferro. Na área, o proprietário fez uma tentativa de recuperação a partir da construção de terraços. Contudo, devido às características físicas destes solos, como textura arenosa e baixo teor de argila e matéria orgânica, que são componentes que contribuem para a coesão entre as partículas do solo, os terraços romperam mesmo com o baixo declive (Figura 11C).

As práticas de manejo conservacionistas do solo e da água consistem em um conjunto de técnicas agrícolas destinadas a aumentar a resistência do solo à erosão, a fim de preservar a fertilidade e as condições físicas e microbiológicas do solo. No Brasil, o emprego de práticas conservacionistas, de forma não sistêmica, é recorrente (BERTOL, 2014). Um exemplo, segundo o autor, é que alternativas tecnológicas se resumem na implantação de terraços nas lavouras e pastagens. O terraceamento é uma prática mecânica complementar que se baseia no parcelamento das rampas, isto é, em dividir uma rampa comprida (mais sujeita à erosão) em várias rampas menores (menos sujeitas à erosão), com a função básica de controle do escoamento superficial. Como o parcelamento das rampas age sobre a segunda fase da erosão hídrica, essa prática isoladamente é ineficaz. A eficácia do terraceamento está ligada a associação com outras práticas de conservação do solo e da água como a manutenção da cobertura vegetal, o plantio em nível, rotação de culturas, dentre outras (PRUSKY, 2009). Para Bertol et al. (2012), salvo exceções, o manejo e a conservação do solo e da água no Brasil sempre foram executados parcialmente, ora com ênfase no controle de uma fase da erosão, ora preconizando o controle de outra fase, mas nunca o todo. As consequências de uma ação não sistêmica podem ser observadas na Figura 11C, que mostra um terraço rompido.

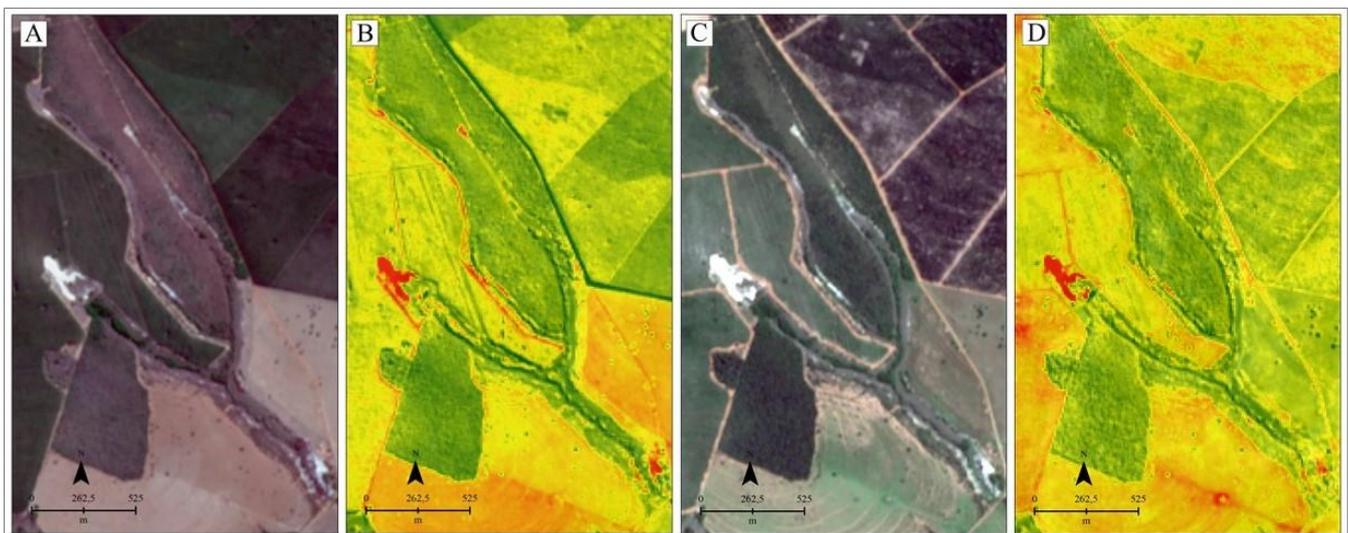
**Figura 12.** Recorte espacial ilustrando áreas de deposição de sedimento em reservatórios: imagem Sentinel-2 (RGB) (A) e índice de brilho 2 de 21/08/2021 (B); imagem Sentinel-2 (RGB) (C) e índice de brilho 2 de 29/03/2023 (D). Fonte: ESA (2023).

A partir do recorte espacial da Figura 12, notam-se áreas de deposição no sopé de encostas e em reservatórios na cabeceira de drenagem. Os reservatórios, formados pela construção de barragens de terra nas cabeceiras de drenagem, funcionam como drenos de sedimento. Também é evidente o processo de transformação ambiental em um curto intervalo de tempo. Entre 2021 e 2023, os eucaliptos foram colhidos, e houve um aumento no número de estradas para escoamento da madeira; em 2023, as áreas anteriormente ocupadas por eucalipto correspondem a rebrota. As áreas de pastagem degradadas, com solo exposto (localizadas na parte inferior dos recortes espaciais), aumentaram nesse curto intervalo de tempo.

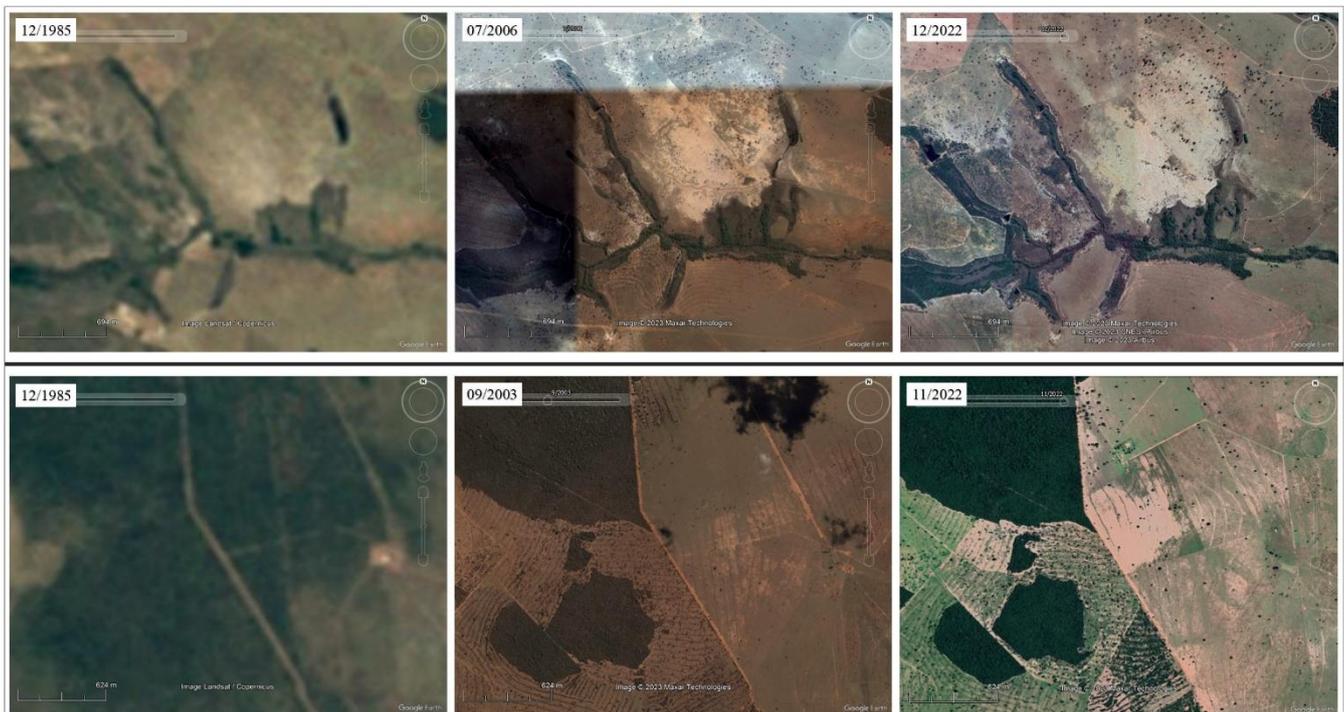
**Figura 13.** Recortes temporais de dois focos de arenização na bacia hidrográfica do córrego Guariroba. Fonte: Google Earth.

Os recortes temporais apresentados na Figura 13 mostram a evolução dos dois focos de arenização discutidos aqui (Figuras 6 e 11). Para o foco com maior representação em área na BHCG (Figura 13, linha superior), em 1985 é possível observar que a cobertura vegetal primária já havia sido extensivamente eliminada, e pequenas áreas de solo exposto são visíveis. Em 2006, houve um aumento expressivo na área degradada. Ainda é possível observar também em 2006 um canal artificial formado pelo desvio do curso d'água em reservatórios de cabeceira contornando a encosta e conectando dois tributários do córrego Galho Quebrado, sendo que em 2022 este canal artificial já estava encoberto pelo areal. O foco com maior contribuição das lateritas (Figura 13, linha inferior), em 1985 predominava a cobertura vegetal nativa. Em 2003, a vegetação nativa havia sido suprimida na maior parte da área, e a área convertida para pastagem. No ano de 2022, observa-se o foco de arenização. Estes recortes históricos destacam a influência das ações humanas na origem e morfodinâmica dos areais.
