Revista Brasileira de Geomorfologia

v. 25, n° 3 (2024)

Transporte de matacões e blocos por ondas no litoral brasileiro: desafio para a engenharia, realidade para a geomorfologia

Transport of large boulders by waves in the Brazilian coast: challenge for the engineering, reality for the geomorphology

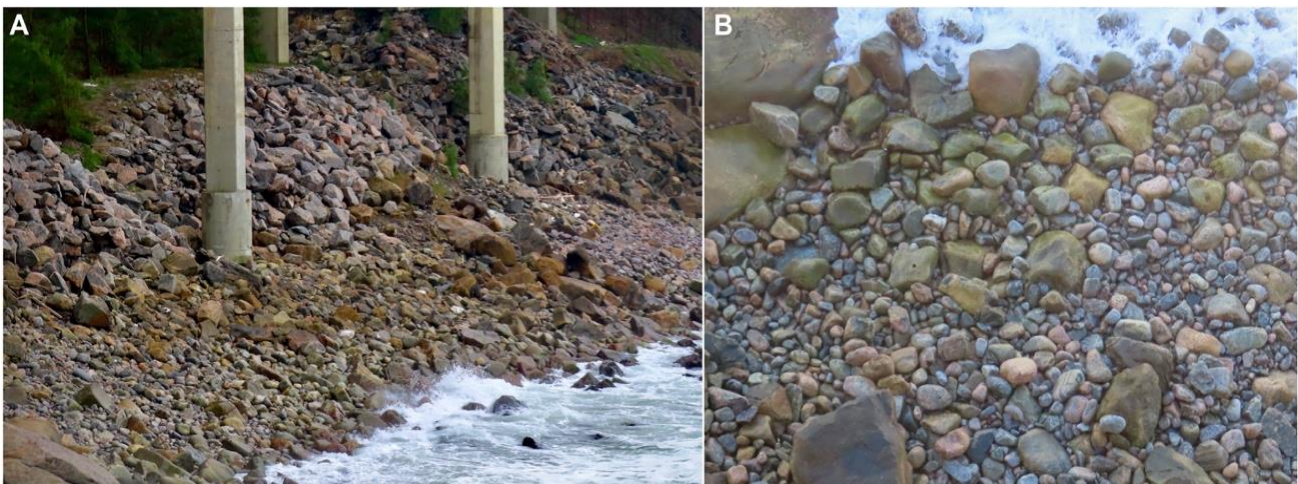
Figura 2. Enrocamento de rejeito formado durante a construção do Elevado do Joá e abertura de quatro túneis. Matacões e blocos de granito e gnaisse foram jogados e se misturaram aos clastos que formavam os depósitos naturais. A) Os fragmentos situados fora da zona de ação das ondas permaneceram com as formas subangular, angular e muito angular por cinco décadas. B) Os fragmentos que estão na zona de influência das ondas tiveram suas formas metamorfoseadas para arredondada e muito arredondada. O espriamento e selecionamento dos clastos transformou essa faixa em praia de matacões. Fotos do autor.

A classe enrocamento de rejeito, sugerida neste trabalho, não tem necessariamente a função de proteger o litoral; essas estruturas surgiram em áreas de descarte de fragmentos de rocha e de entulhos dos cortes do relevo para construção de ruas, rodovias e edifícios. Parte do material extraído é jogada à jusante das encostas litorâneas. Em certos lugares formaram-se depósitos totalmente artificiais, mas, em outros, os fragmentos de rocha foram misturados aos campos marinhos de blocos e às praias de matacões. Nos enrocamentos planejados que seguem normas técnicas, a granulometria é formada por matacões grandes e blocos. Nos enrocamentos de rejeito, a granulometria é bastante variada, inclusive com material pedogenético (argila, silte e areia), que posteriormente é removido pela ação das ondas (Figura 2).

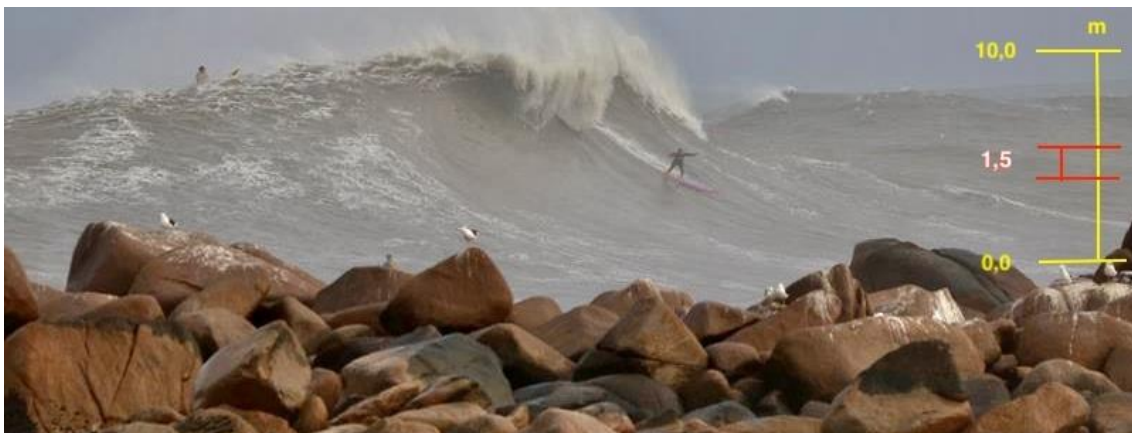
Figura 3. Onda com altura máxima estimada em 10 m de face, considerando o corpo inclinado do surfista em 1,5 m. Onda como essa produz energia equivalente a 500 kW/m, enquanto que uma onda de 3 m de altura produz 36 kW/m. Praia do Cardoso, Santa Catarina, em 11/08/2017. As gaivotas indicam o tamanho dos blocos, o corpo desse pássaro mede 0,63 m. Medição feita pelo autor sobre foto de James Thisted.

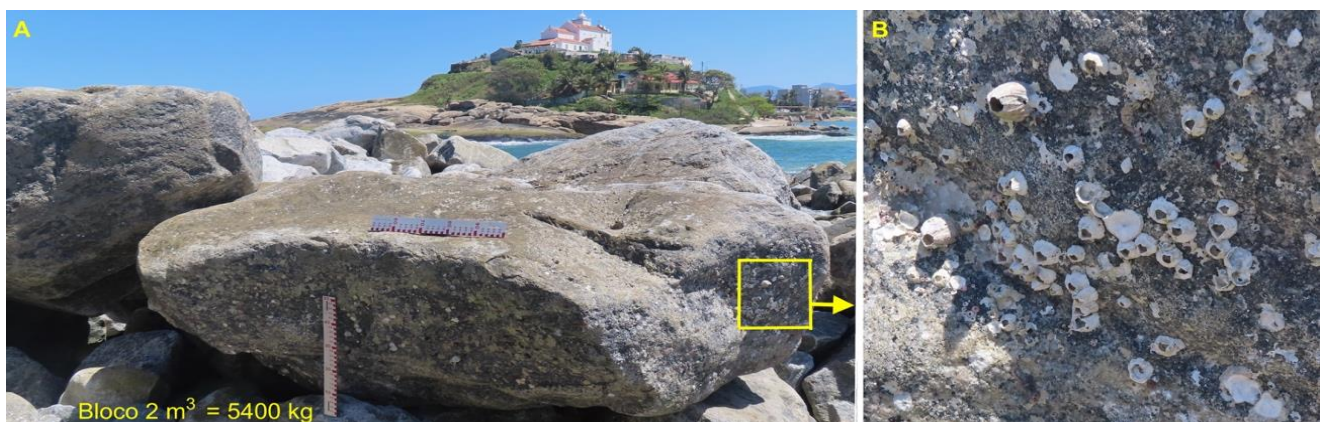
Figura 6. Guia-corrente da Praia de Itaúna. A) Bloco com volume aproximado de 2 m³, pesando 5400 kg, depositado a 3 m de altura. B) O estado de conservação das cracas indica que o clasto estava na zona de maré e que o transporte foi realizado recentemente. As régua medem 50 cm. Fotos do autor.

O guia-corrente da Praia de Itaúna fica em litoral exposto às tempestades de SW, S e SE, com ondas Hmax que passam de 4 m com certa regularidade. A profundidade local oscila em função da maré e da mobilização do substrato arenoso. Durante a maré alta, as ondas de tempestades quebram diretamente sobre o enrocamento e transportam clastos. Foram mapeados blocos de até 5400 kg com ostras e cracas relativamente novas, em altura de 3 m, além de muitos matacões de até 1838 kg com ostras, depositados a 5 m de altura. Diversos fragmentos de rocha pesando mais de 1000 kg foram transportados por até 35 m. A obra foi construída nos anos 1970 e sofreu engordamento em 2014 (Figuras 6, 7 e 8).

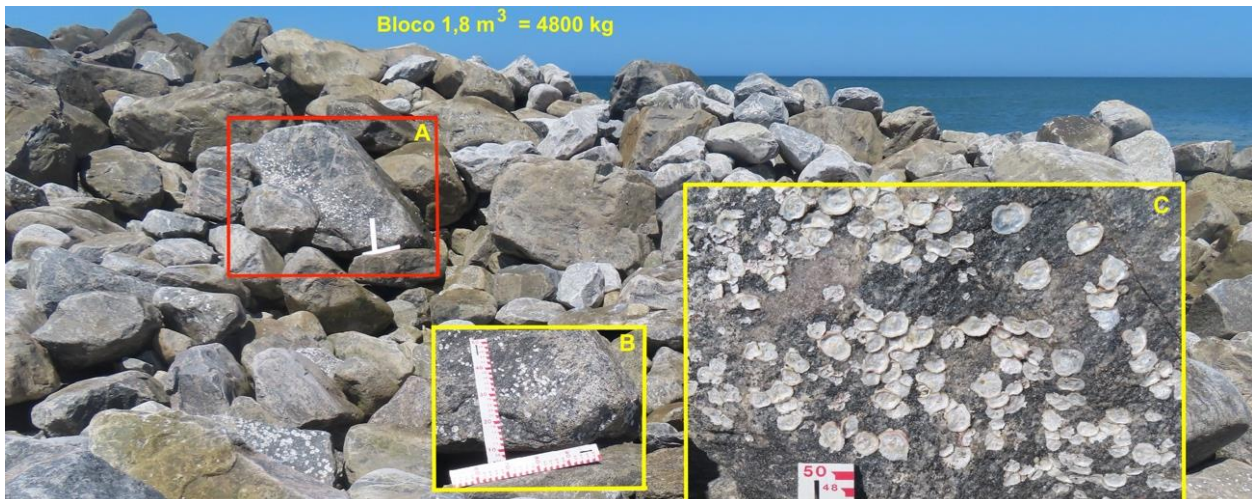
Figura 7. Bloco com volume aproximado de 1,8 m³ com incrustação de ostras, pesando 4800 kg. Esse bloco foi depositado a 3 m de altura, depois de ter passado pela crista do enrocamento, com altura entre 4 e 5 m. Praia de Itaúna (RJ). As régua medem 50 cm. Fotos do autor.

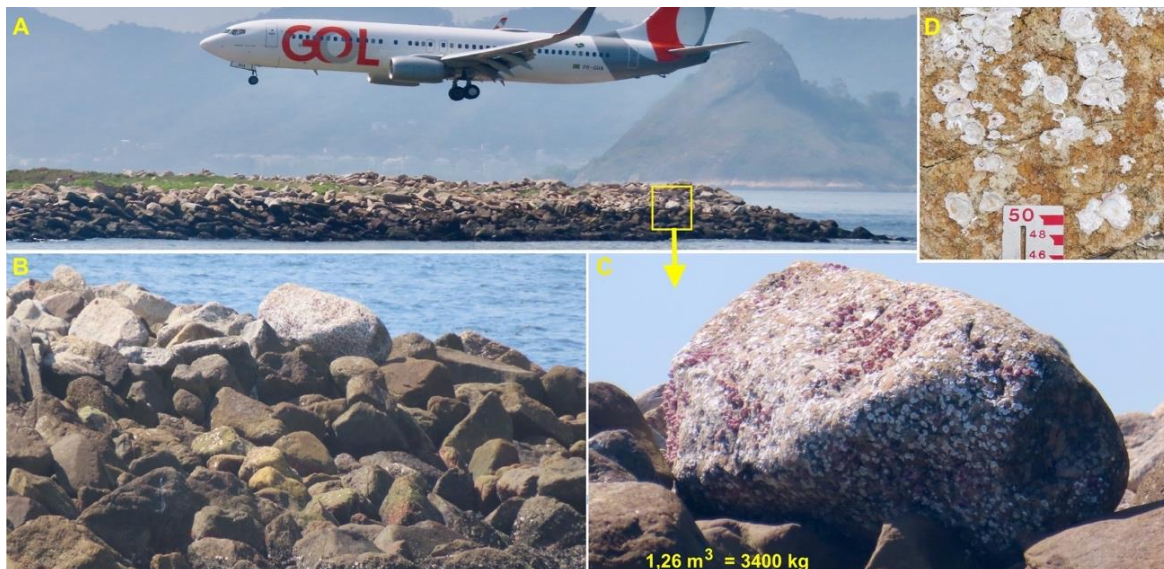
Figura 11. A) Cabeceira da pista sul do aeroporto Santos Dumont. B e C) Bloco com ostras pesando aproximadamente 3400 kg a 2 m acima da linha de maré máxima de sizígia. D) Ostras servindo como escala. O diâmetro médio é de 2,5 cm e o volume do elipsoide é de aproximadamente 1,26 m³. Fotos do autor.

No enrocamento do Santos Dumont foram observados muitos matações e blocos com ostras que foram transportados por mais de 20 m. O maior registrado no local pesa aproximadamente 3400 kg e se encontra a 2 m de altura e a 10 m distante da água (Figura 11). Não foi gerado mapa para esse local devido às restrições de acesso por ser área de pouso e decolagem das aeronaves.

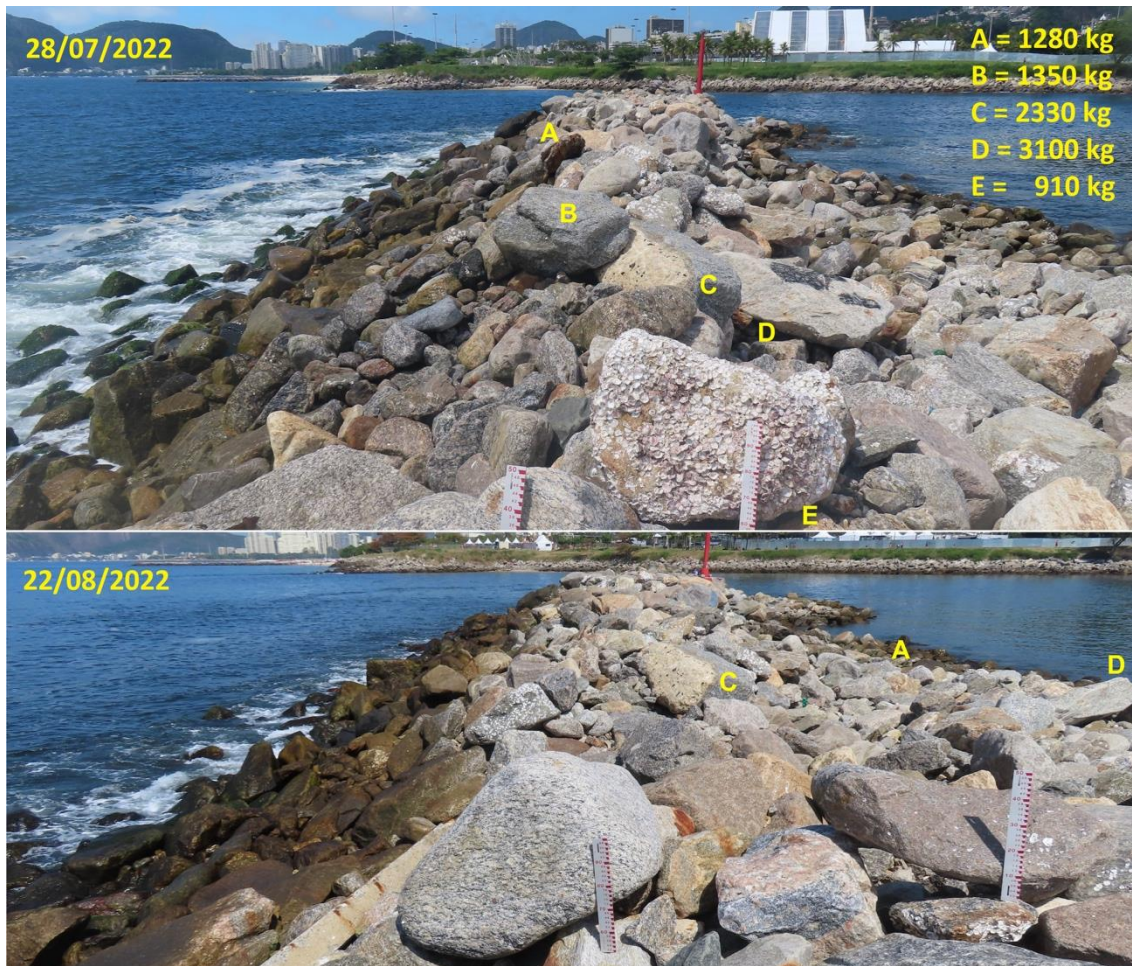
Figura 13. Quebra-mar da Marina da Glória. Situação em 28/07/2022, após grande movimentação dos clastos que ocorreu no dia 16/05/2022, ondas acima de 2 m transportaram matacões e blocos para o topo, a 3 m de altura. Situação em 22/08/2022. Quase todos os matacões e blocos foram transportados após outra tempestade ocorrida nos dias 11 e 12 de agosto. As escalas medem 50 cm. Fotos do autor.

No dia 16/05/2022, ondas Hmax superiores a 2 m transportaram matacões e blocos de até 3650 kg, subindo pela face do enrocamento até o topo, situado entre 3 e 4 m de altura (Figuras 13 e 14). Os maiores ficaram na crista do enrocamento, enquanto parte dos matacões menores desceram pela face oposta. Nos dias 11 e 12 de agosto outra tempestade promoveu novamente intensa movimentação dos clastos. Essas tempestades formaram (ou ampliaram) depósitos de lavagem na enseada, com certo grau de selecionamento. Predominam as classes matacão

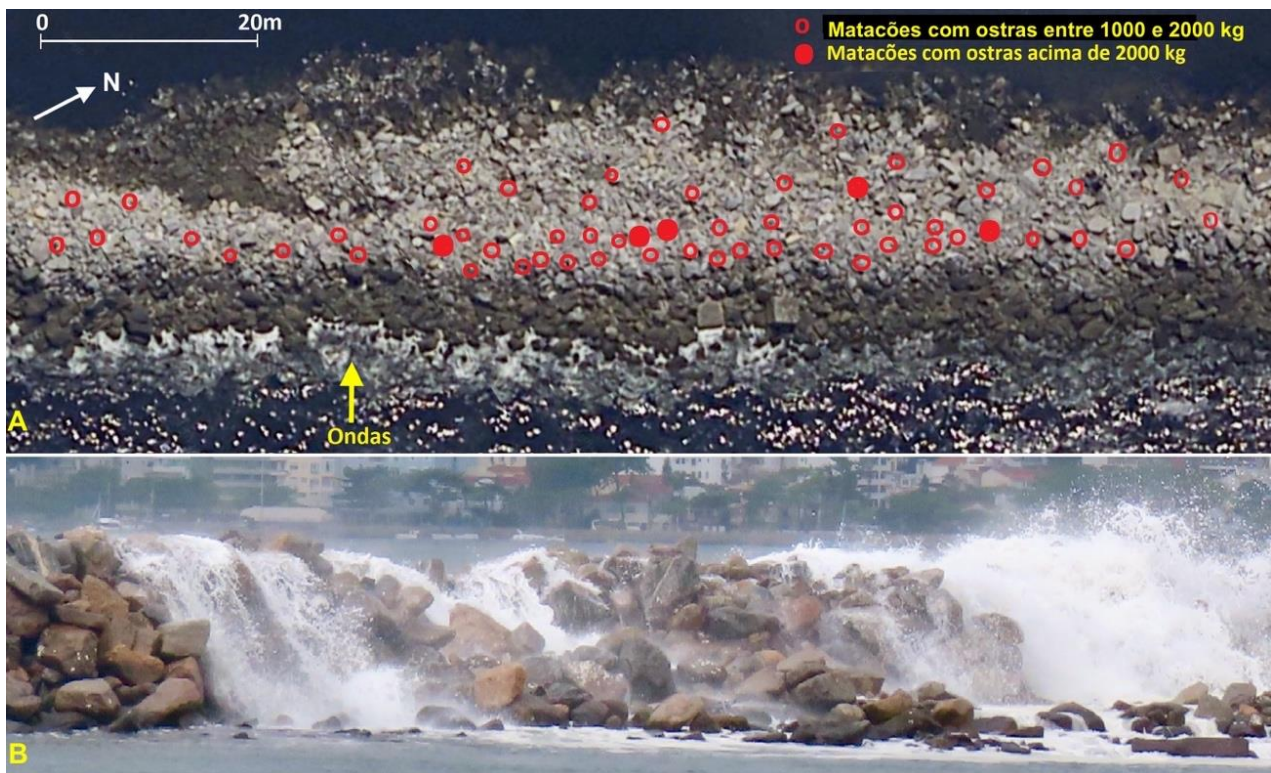
Figura 14. Avanço da crista do quebra-mar da Marina da Glória. A) Posição dos clastos com cracas e ostras em 01/10/2023. B) Fluxo de água arremessado por uma onda com altura acima de 2 m movimentando matações e blocos em 12/08/2022. A imagem do Google Earth serve apenas como base porque é anterior à data do mapeamento. Foto do autor.

No dia 29/09/2023 foi observado que ondas entre 1,5 e 2 m de altura arremessaram fluxos por cima do quebra-mar durante 12 h, em período de maré de sizígia. As alterações no local foram pequenas, apenas alguns matacões que estavam desequilibrados foram deslocados. Assim, considerando a hidrodinâmica local, o transporte de matacões com peso aproximado de 1000 kg deve ocorrer quando a área é afetada por ondas acima de 2 m de altura, mais provavelmente a partir de 2,5 m, corroborando os dados de Khan et al. (2022).

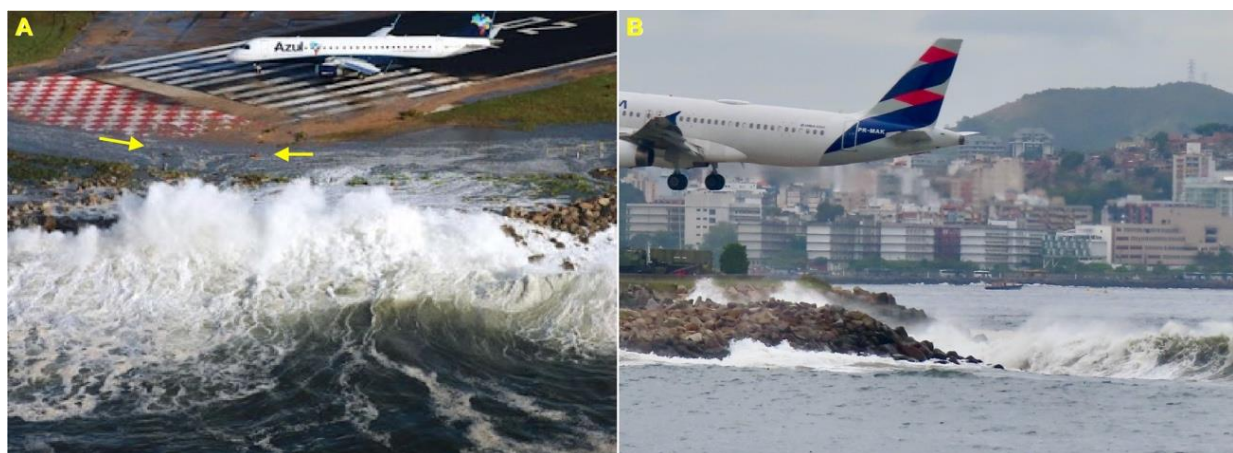
Figura 15. A) Ressaca no dia 8 de abril de 2010 com ondas acima de 3 m de altura na cabeceira sul do Aeroporto Santos Dumont. As setas indicam as posições de alguns matações grandes que foram transportados por até 60 m. Matações pequenos e calhaus foram depositados a 200 m de distância. Cada quadrado vermelho ou branco na pista mede 2 m de lado. B) Situação em 29/09/2023, com ondas menores que 3 m de altura em período de maré baixa de sizígia. Fotos de Roberto Fantinel (UOLFoto) e do autor.

Quando essas tempestades coincidem com a maré alta de sizígia e/ou maré meteorológica, elas podem inundar áreas a montante do enrocamento e carrear sedimentos e fragmentos de rocha que estavam alojados no interior, dentro dos macroporos. Eles são removidos pela pressão dos jatos de água e parte é arremessada por via aérea. Posteriormente, os fluxos de água produzidos pelas ondas durante a maré alta transportam sedimentos finos, calhaus e matações pequenos por dezenas de metros, conforme foi observado no Santos Dumont em 2010 (Figura 15) e no Aterro do Flamengo em 2022 e 2023.
