Artigo de Pesquisa

## Processos erosivos e dinâmica de duas voçorocas desenvolvidas em solo residual em uma encosta íngreme (Estado do Espírito Santo, Brasil)

*Erosion processes and dynamics of two gullies developed in residual soil on a steep slope (Espírito Santo State, Brazil)*

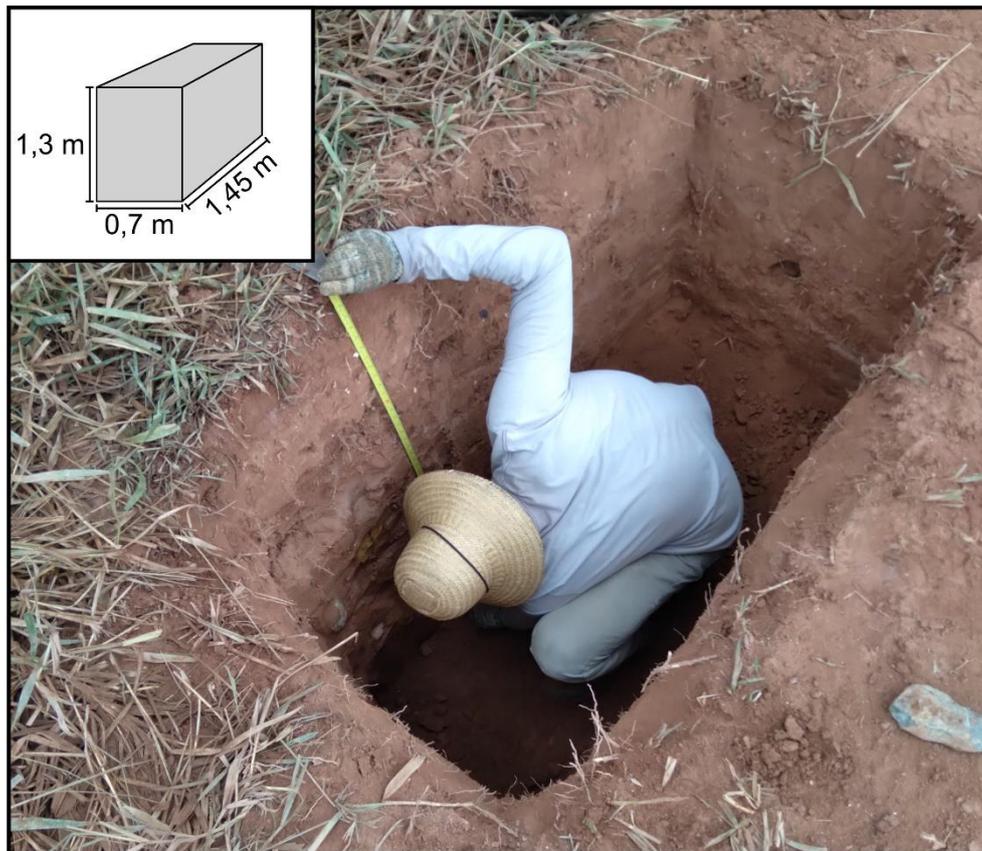
**Figura 2.** Trincheira escavada manualmente para a descrição dos materiais presentes no sopé da encosta.

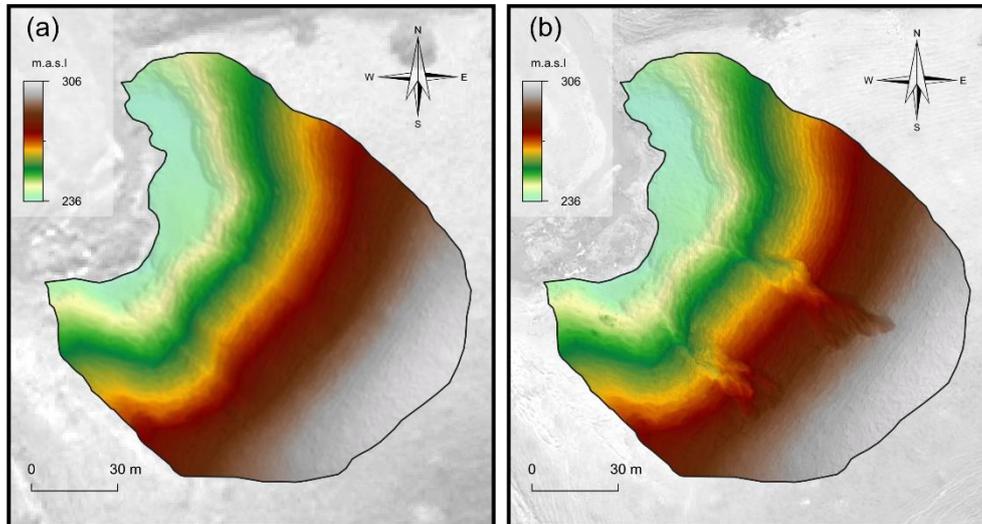
O MDT pré-voçoroca foi reconstruído a partir do MDT atual. Para tanto, os dados de elevação presentes nas feições erosivas foram removidos e os demais dados foram interpolados através da técnica *thin plate spline* (WAHBA, 1991).

**Figura 3.** Modelos Digitais de Terreno (MDTs): (a) pré-voçoroca e (b) atual.

A análise morfométrica consistiu na determinação dos seguintes parâmetros: comprimento, largura, perímetro e área em planta a partir da ortofoto obtida no ano de 2021. A profundidade máxima e o volume de material erodido foram estimados a partir do MDT, derivado das imagens de VANT do ano de 2021 (Figura 3).

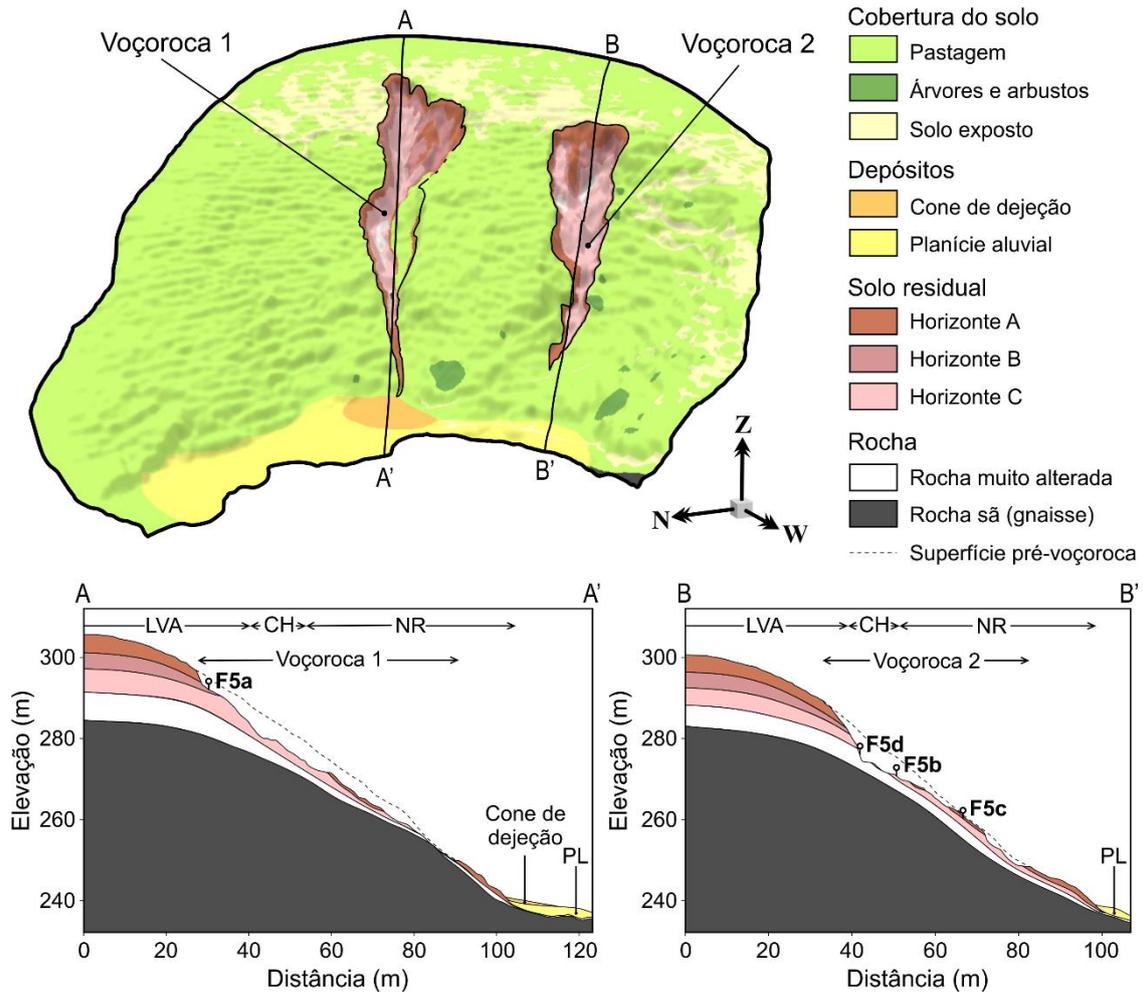
Sobre o substrato litológico, identificou-se um Latossolo Vermelho-Amarelo no terço superior da encosta, um Neossolo Regolítico no terço médio e inferior, e dois depósitos sedimentares no sopé da encosta (Figura 4).

**Figura 4.** Geologia e pedologia da encosta em perspectiva (acima) e em perfil (abaixo). Legenda: LVA – Latossolo Vermelho-Amarelo, CH – Cambissolo Háplico, NR – Neossolo Regolítico, PL – Planície aluvial, e F5a, F5b, F5c, e F5d correspondem as posições das fotografias apresentadas na Figura 5.

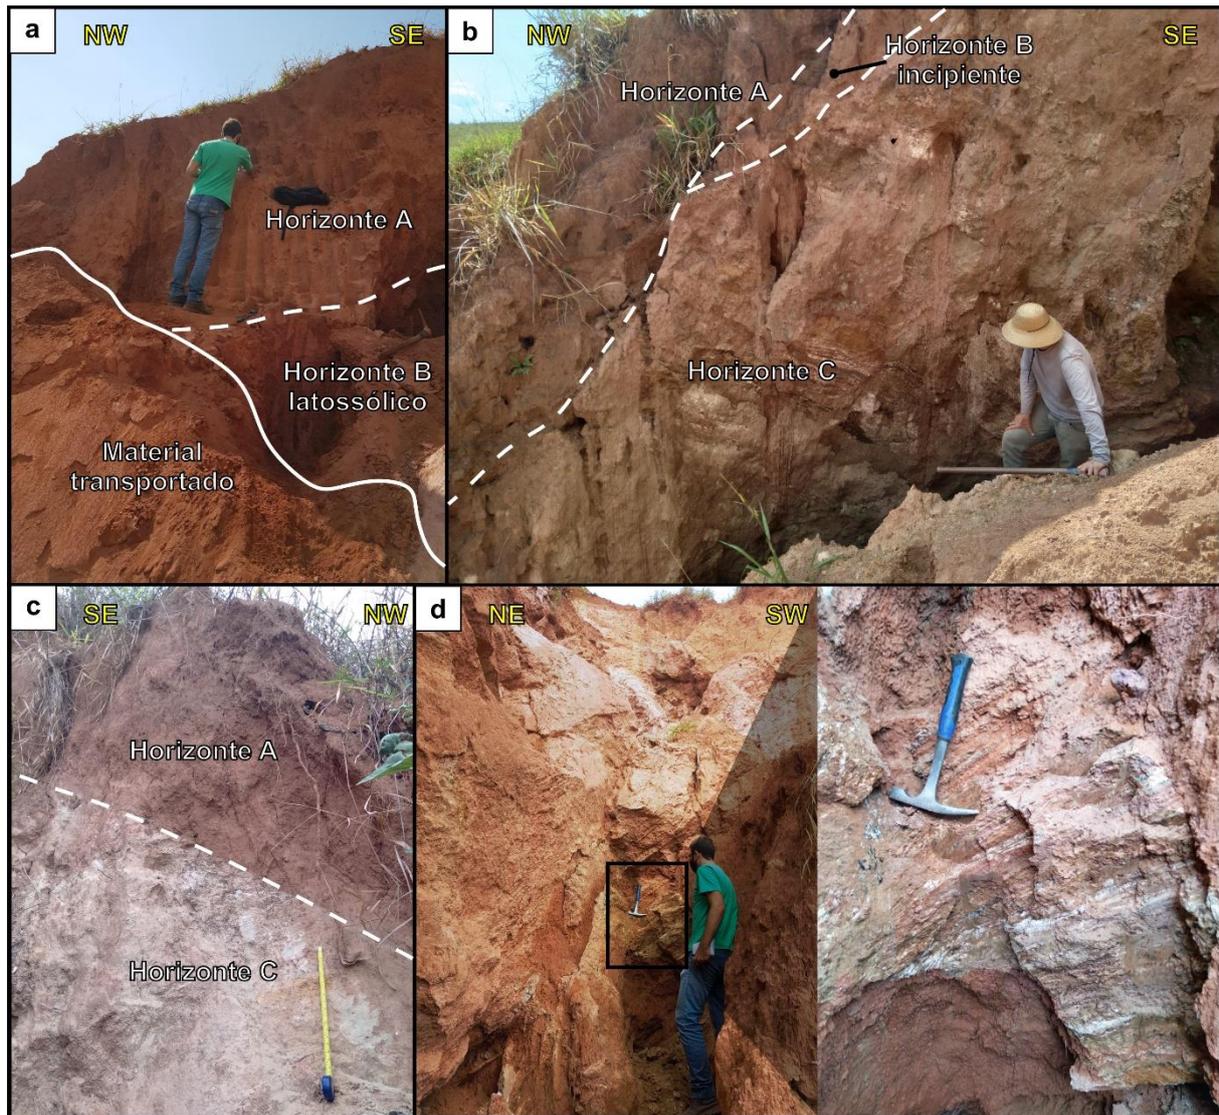
O perfil de solo mostra variação lateral. No terço superior estão presentes os horizontes de alteração A, B e C, enquanto no terço médio e inferior apenas os horizontes A e C. Na transição do Latossolo Vermelho-Amarelo para o Neossolo Regolítico, o solo apresenta horizonte Bi (incipiente), caracterizando-se como Cambissolo Háplico (Figura 5b).

**Figura 5.** Horizontes do solo nas paredes das voçorocas: (a) parede lateral norte da porção superior da voçoroca 1; (b) parede lateral norte da porção intermediária da voçoroca 2; (c) parede lateral sul da porção inferior da voçoroca 2; e (d) parede superior (cabeceira) da voçoroca 2, com destaque para o horizonte C, apresentando forte heterogeneidade devido à foliação herdada da rocha de origem.

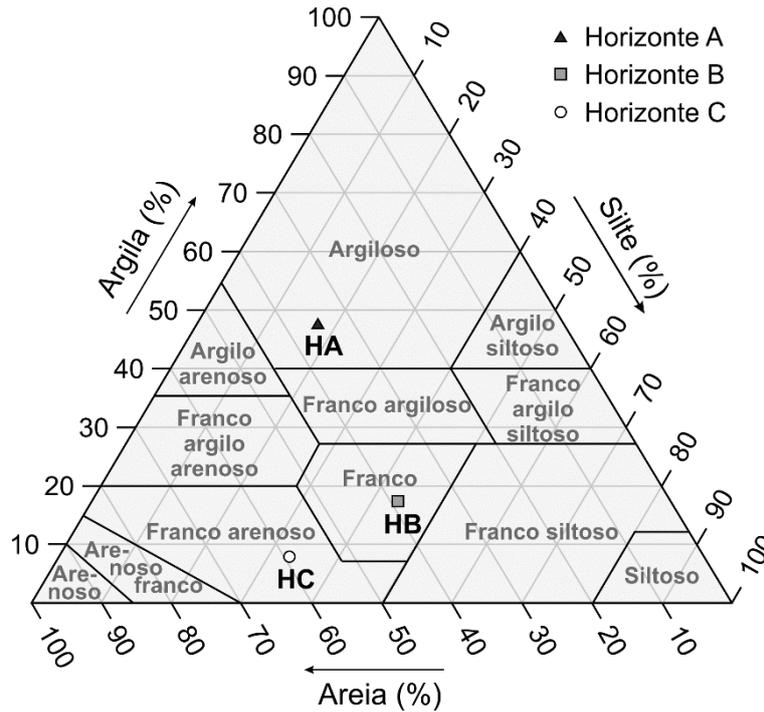
O horizonte A possui textura argilosa (Figura 6), cor marrom claro a marrom avermelhado (2,5YR 5/6), cerosidade fraca, coesão moderada e consistência dura e firme quando seco e ligeiramente plástica quando molhado, sendo caracterizado como horizonte A proeminente. A espessura do horizonte é variável, atingindo mais de 1,5 m na parte superior da voçoroca (Figura 5a) e 1 metro na parte inferior (Figura 5c), com elevada quantidade de raízes nos primeiros 20 cm de profundidade. No entanto, a transição do horizonte A para o horizonte Bw (latossólico) é pouco perceptível na porção superior da voçoroca, sendo reconhecida apenas após aproximadamente 2 m de profundidade.

**Figura 6.** Diagrama de classificação textural dos horizontes de solo. Fonte: Adaptado de Soil Survey Division Staff (1993).

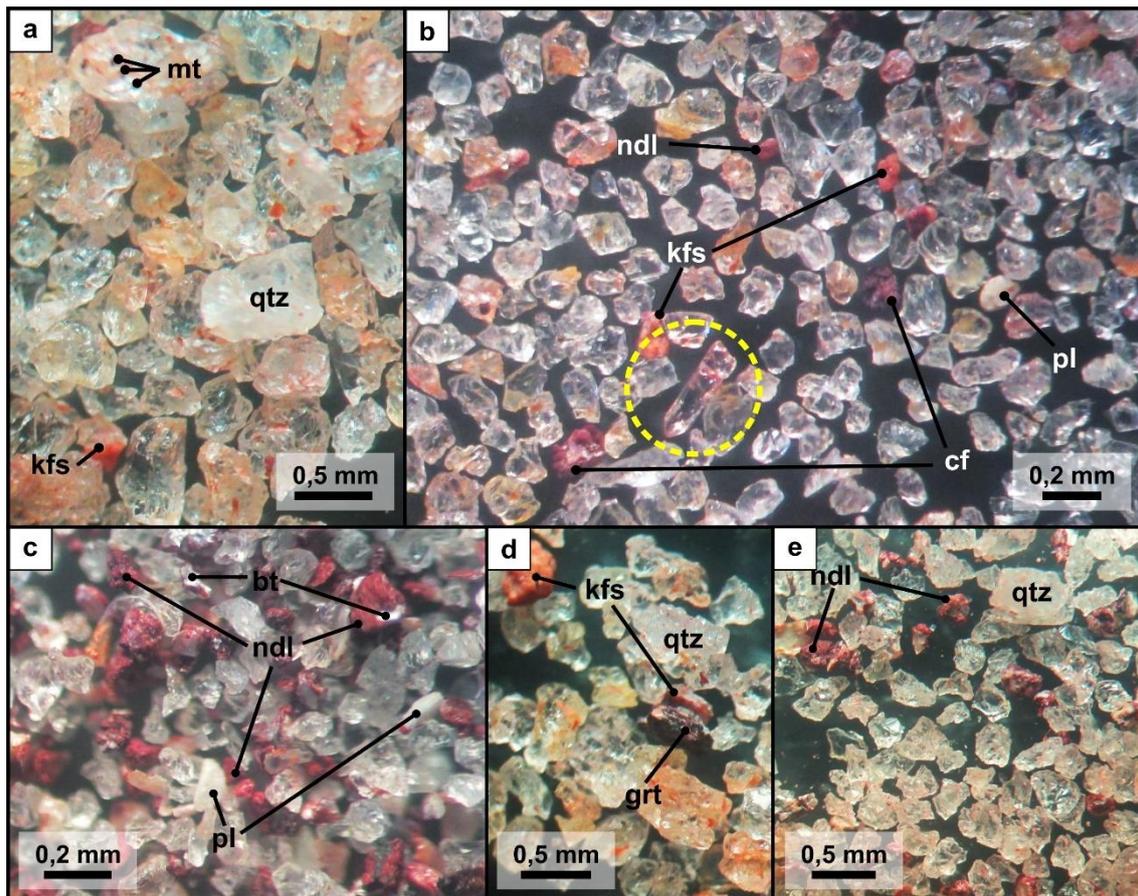
Quanto a mineralogia da fração areia, no horizonte A, o quartzo compreende mais que 94% dos minerais, com uma quantidade muito menor de k-feldspato (2%), nódulos e concreções ferruginosas (2%) e magnetita (1%) (Figura 7a, b, d). Biotita e plagioclásio compõem menos de 1% da composição mineralógica e cristais de granada são encontrados eventualmente (Figura 7d).

**Figura 7.** Fração areia das amostras de solo dos horizontes A e B sob lupa binocular: (a) fração areia grossa do horizonte A; (b) fração areia fina do horizonte A, com destaque para a presença de quartzo subbédrico; (c) fração areia fina do horizonte B; (d) fração areia média do horizonte A; e (e) fração areia média do horizonte B. Legenda: bt – biotita, cf – concreção ferruginosa, grt – granada, kfs – k-feldspato, mt – magnetita, ndl – nódulo, pl – plagioclásio, e qtz – quartzo.

No horizonte B também se observa o quartzo como o principal mineral na fração areia (83%). Em quantidades menores, identificou-se nódulos e concreções ferruginosas (10%), magnetita (3%), biotita (2%) e k-feldspato (1%). Assim como no horizonte A, praticamente todo o plagioclásio encontra-se alterado (1%). O teor de quartzo diminui da fração areia grossa para a fração areia fina, de 97% para 65%, enquanto o teor de nódulos e concreções aumenta da fração grossa para a fração fina, de 1% (Figura 7e) para 20% (Figura 7c) e de 1 para 3% para a biotita.

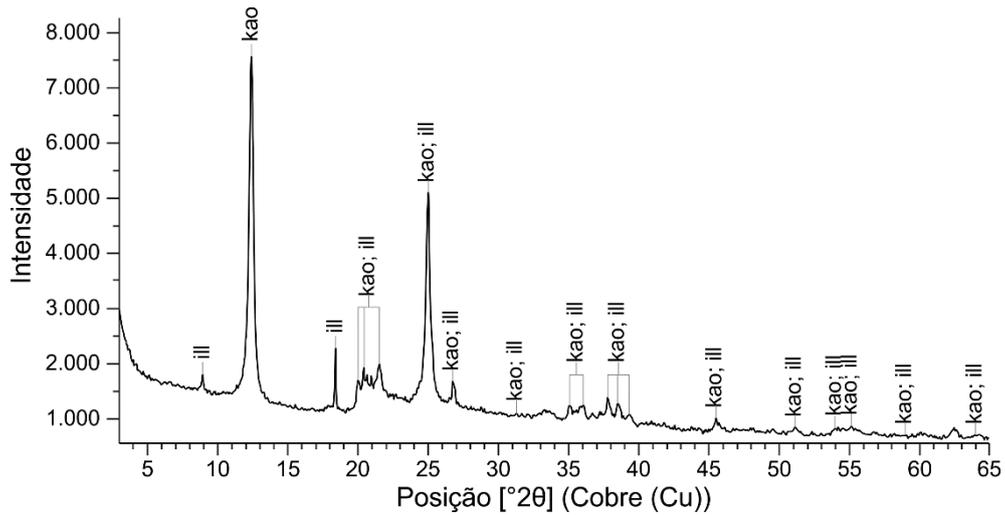
Em relação a fração fina, foi constatada a presença de caulinita e illita (Figura 8). De acordo com Rebertus, Weed e Buol (1986) e Banfield (1990), o processo de intemperismo químico dos feldspatos e da biotita pode resultar na formação de caulinita e illita.

**Figura 8.** Difratoograma de Raios-X da fração argila do horizonte A. Legenda: kao – caulinita e ill – illita.

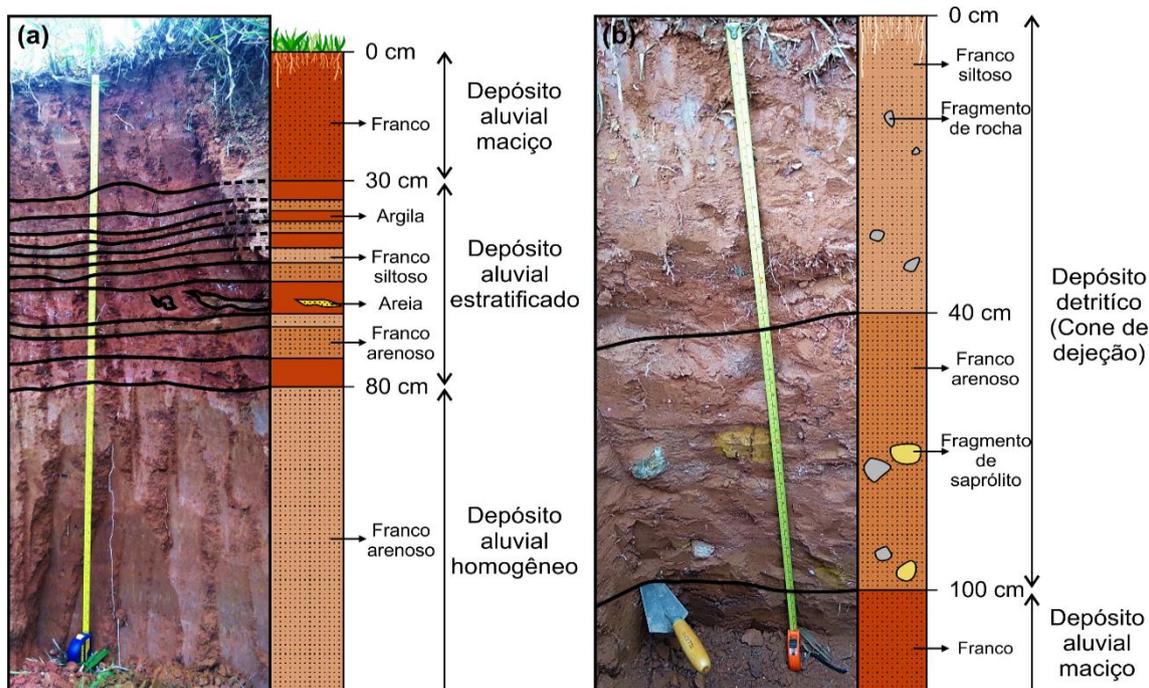
No sopé da encosta encontra-se depósitos de planície aluvial e de cone de dejeção (Figura 9). O depósito aluvionar apresenta estratificações plano-paralelas, com intercalação de pequenas camadas de composição argilosa, silto-arenosa, areno-siltosa e lentes de areia (Figura 9a). Esses sedimentos estão relacionados aos eventos de inundação do Ribeirão Arraial do Café. O cone de dejeção ocorre no sopé da voçoroca 1, depositado em discordância sobre o depósito aluvionar. Este depósito possui forma de leque e espessura de até 1 m, afinando progressivamente até desaparecer (Figura 9b). Apresenta estrutura maciça e grande quantidade de cristais de quartzo e feldspato centimétricos, além de fragmentos de rocha e saprólito, com até 20 cm. O depósito é decorrente do entalhamento da voçoroca 1.

**Figura 9.** Coluna estratigráfica dos depósitos sedimentares: (a) perfil do depósito aluvionar as margens do Ribeirão Arraial do Café; e (b) perfil do depósito do cone de dejeção.

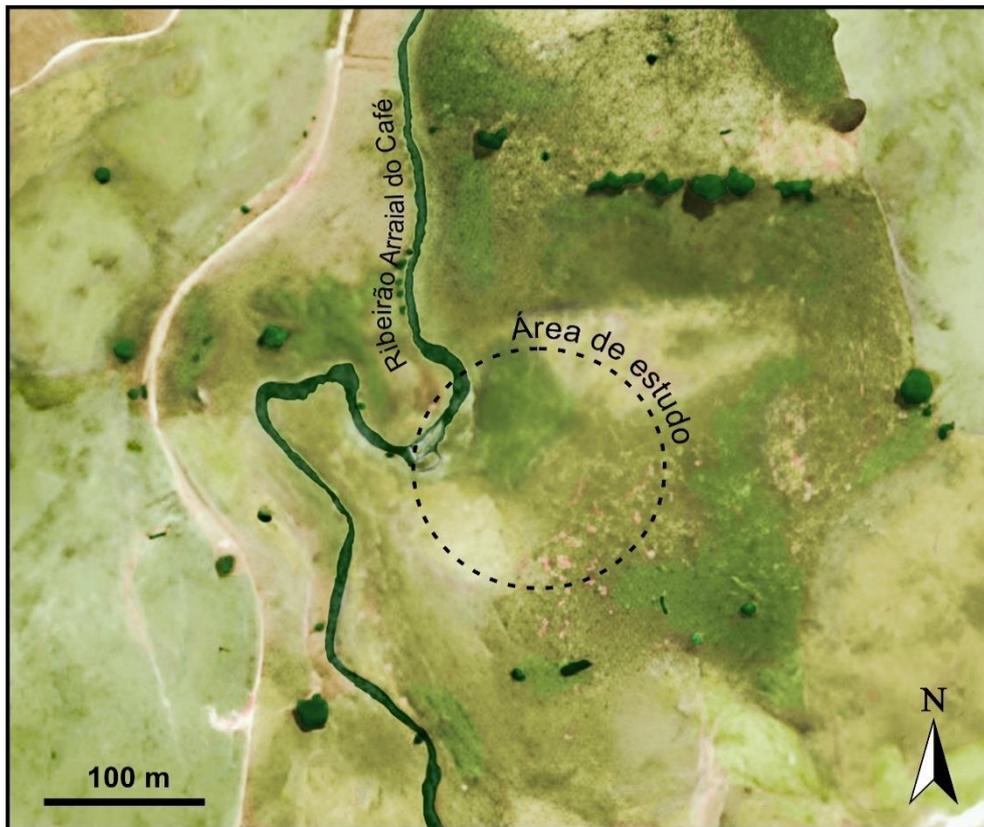
A imagem aérea mais antiga mostra que desde 1970, a encosta já era utilizada como pastagem, com áreas de solo exposto na porção sudoeste da área de estudos (Figura 10). No ano de 2002 ainda não haviam sinais de processos erosivos na encosta onde se formaram as voçorocas estudadas.

**Figura 10.** Fotografia aérea do ano de 1970 (colorida artificialmente) do Instituto Brasileiro do Café (IBC), evidenciando a presença de pastagem na área de estudos muito antes do surgimento das voçorocas. As áreas mais esbranquiçadas indicam provável solo exposto.

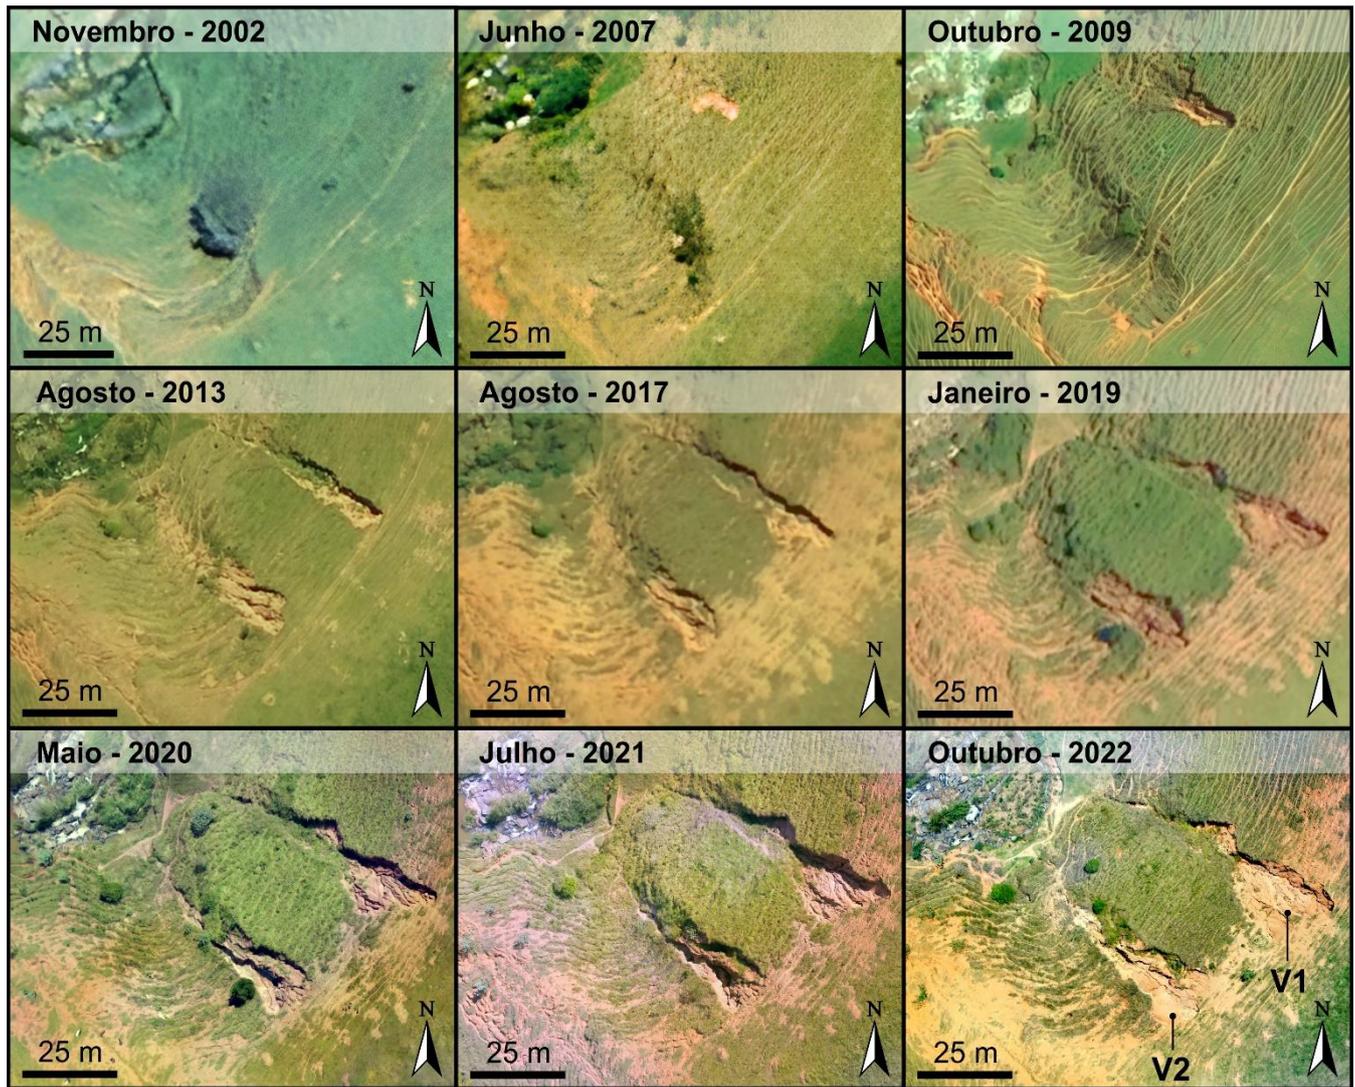
As imagens de satélite e fotografias aéreas indicam que as voçorocas se formaram em tempos diferentes. A Figura 11 mostra que a voçoroca 1 surgiu aproximadamente no ano de 2007, enquanto a voçoroca 2 surgiu entre os anos de 2009 e 2013. Hartwig e Alves (2022) constataram que quase todas as voçorocas presentes no município de Alegre se formaram antes de 2009 e algumas delas se formaram antes de 1970 (MARCHIORO; SILVA; CORREA, 2016).

A análise das imagens da Figura 11 revela que a voçoroca 1 apresenta cerca de 10 m de comprimento e 4 m de largura no ano de 2007 e dobrou de comprimento até o ano de 2009, expandindo-se rapidamente à montante. Em 2013, a voçoroca 2 já aparece bem desenvolvida, ocupando o terço superior da encosta. Posteriormente, ambas as voçorocas continuaram se expandindo à montante. Contudo, após o ano de 2013, a voçoroca 1 exibe certa estabilidade, possibilitando a fixação temporária de vegetação na porção intermediária. Nos anos seguintes, as voçorocas se mantiveram ativas com expansão à montante e aprofundamento dos canais principais (visível pelo efeito de sombra).

**Figura 11.** Serie temporal de imagens orbitais e aéreas da área de estudos.

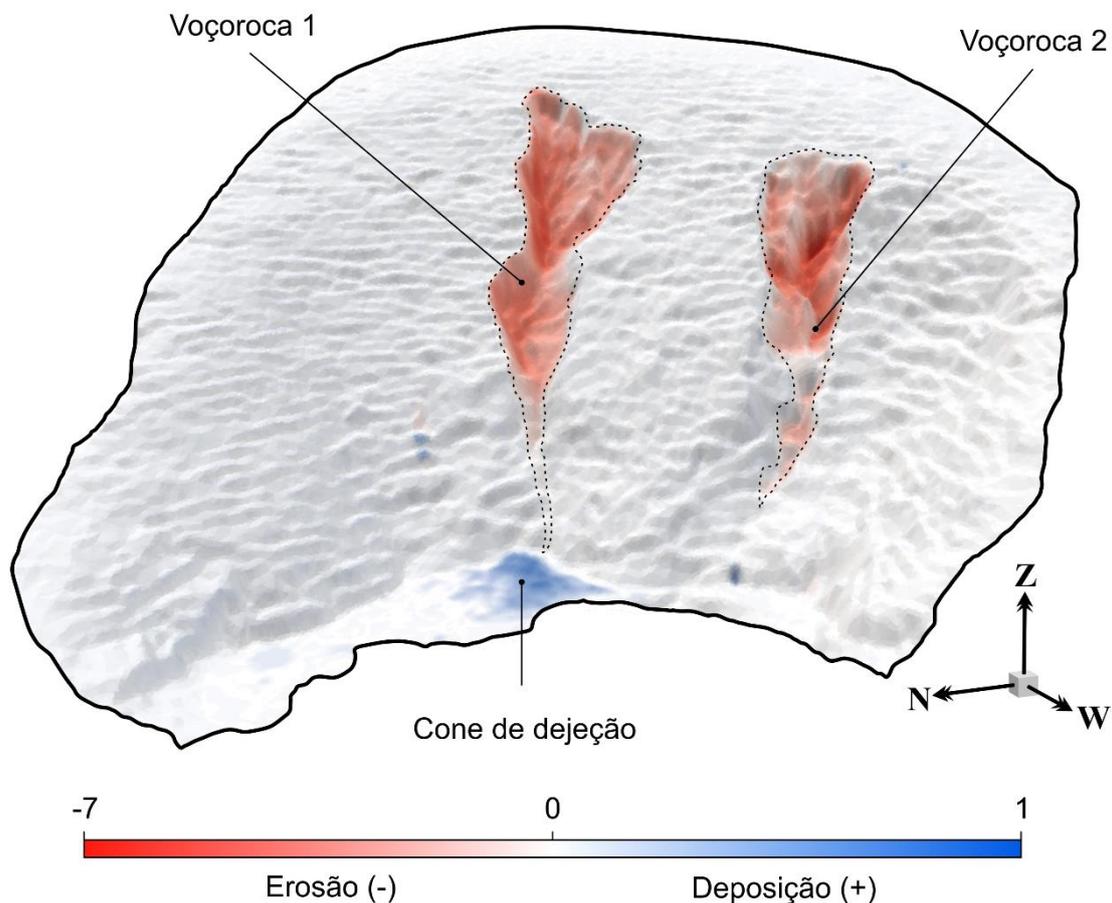
A Figura 12 mostra a diferença de elevação causada pelo processo de erosão. As incisões mais profundas ocorrem no terço médio da encosta, seguindo a linha do talvegue das voçorocas. No sopé da encosta, próximo a voçoroca 1, observa-se a deposição de sedimentos provenientes da erosão. Os sedimentos da voçoroca 2 são, em sua maioria, transportados diretamente para o ribeirão Arraial do Café, não sendo possível a formação de um cone de dejeção, pois a planície aluvial é mais estreita e inclinada.

**Figura 12.** Mapa da diferença de elevação (m) entre os MDTs pré-voçoroca e atual.

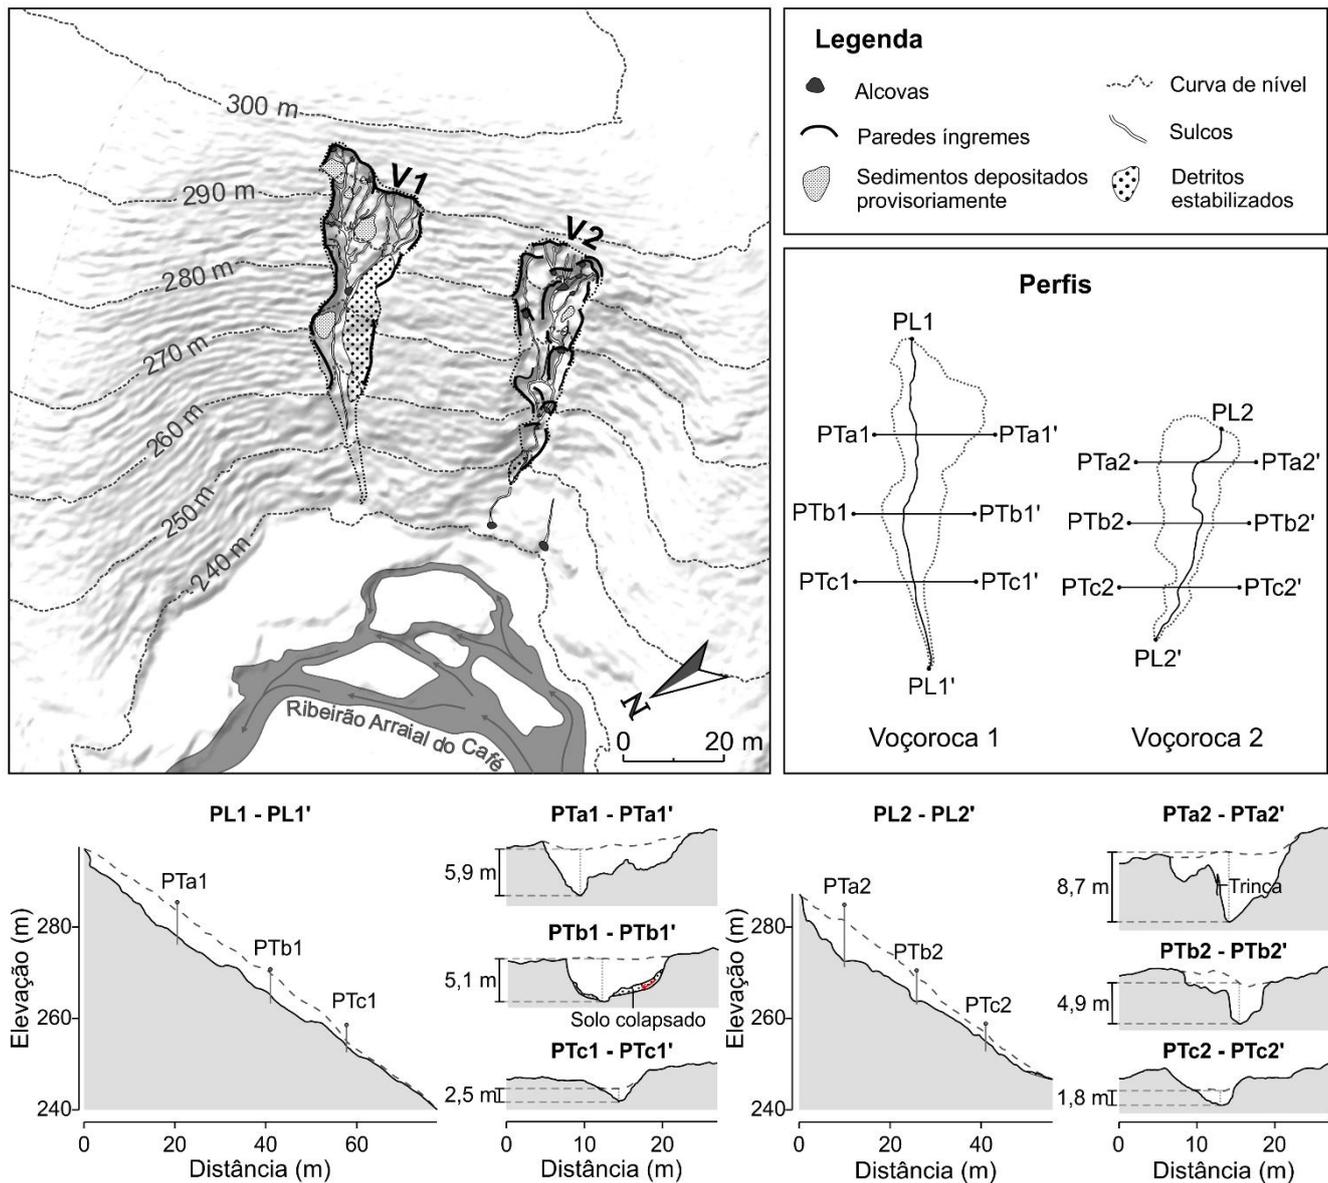
Morfologicamente as voçorocas possuem forma bulbosa, com a cabeceira se dividindo em dois segmentos principais de drenagem e afinando para a jusante (Figura 13). Esse tipo de voçoroca foi descrito como “spoon gullies” (LI et al., 2022), devido a sua forma semelhante ao de uma colher.

A seção longitudinal ao longo do talvegue das voçorocas apresenta expressivas variações, principalmente na voçoroca 2. Essas variações estão associadas a presença de escarpas e alcovas. Transversalmente, as voçorocas apresentam variação significativa desde a cabeceira até a base, com perfil topográfico em forma de “W” na porção superior, em forma de “U” na porção intermediária e em forma de “V” na porção inferior (Figura 13).

**Figura 13.** Aspectos morfológicos e feições associadas às voçorocas estudadas. As linhas tracejadas nos perfis indicam a paleotopografia. Legenda: V1 - voçoroca 1, V2 - voçoroca 2, PL – perfil longitudinal, PT – perfil transversal.

As principais feições erosivas encontradas no interior das voçorocas foram alcovas, sulcos e trincas subverticais (Figuras 13 e 14). Além disso, áreas de acumulação provisória de sedimentos são encontradas nas porções menos declivosas das voçorocas (patamares internos), como mostrado nas Figuras 13 e 14a.

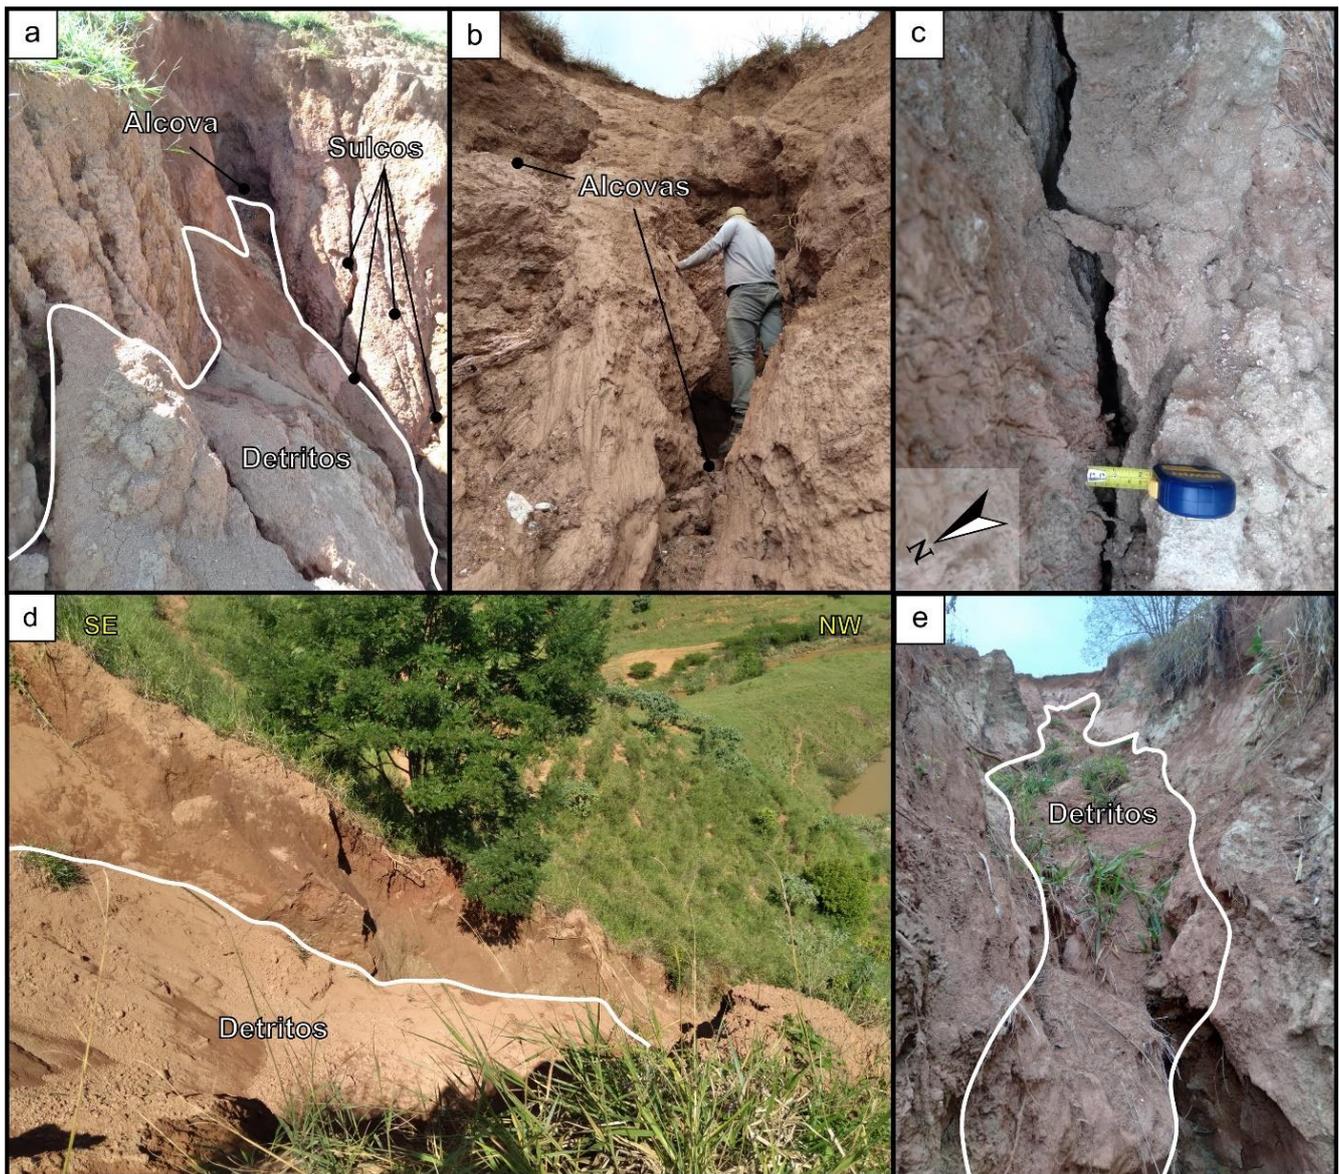
Na voçoroca 1, constatou-se a existência de detritos estabilizados. De acordo com Kirkby e Bracken (2009), os detritos provenientes da voçoroca podem se depositar em um ângulo de repouso estável, propício para o desenvolvimento de vegetação e estabilização da voçoroca. Entretanto, a voçoroca 1 permaneceu ativa no período. Portanto, os detritos são provenientes de colapsos das paredes laterais durante fases de expansão, analogamente ao que foi observado após as fortes chuvas que ocorreram em fevereiro do ano de 2022. Nesta ocasião, as paredes colapsaram e a calha das voçorocas foram preenchidas provisoriamente por detritos (Figura 14d, e).

**Figura 14.** Feições observadas nas voçorocas durante as inspeções de campo: (a) alcovas e sulcos na parede superior da voçoroca 1; (b) alcovas na parte mais íngreme da voçoroca 2; (c) trinca na parede lateral da voçoroca 2; (d) material produzido por movimentos de massa preenchendo a calha da voçoroca 2; e (e) material produzido por movimentos de massa preenchendo a calha da voçoroca 2.

As alcovas ocorrem na parte inferior das paredes superiores (Figura 14a, b), contribuindo para o aprofundamento da voçoroca, desestabilização das paredes e, conseqüentemente, movimentos de massa gravitacionais (BURKARD; KOSTASCHUK, 1995; CHEN et al., 2013; ZHANG et al., 2019; GAO et al., 2021). Os movimentos de massa foram identificados como o principal processo de expansão da cabeceira das voçorocas estudadas durante o período monitorado (2021 a 2022). A importância desse processo para a expansão de voçorocas foi reportada em vários estudos (VANDEKERCKHOVE; POESEN; GOVERS, 2003; WELLS; BENNETT; ALONSO, 2009; WELLS et al., 2013; LIAO et al., 2019; DONG et al., 2019; ANDERSON; ROWNTREE; LE ROUX, 2021; GAO et al., 2021).

Xia et al. (2019) constataram que rachaduras verticais presentes em solo residual de granito induzem o colapso do solo. Neste sentido, a presença de rachaduras (Figura 14c) contribuíram para o colapso das paredes das voçorocas estudadas.
