Revista Brasileira de Geomorfologia

v. 25, nº 4 (2024)

Mudança na Linha de Costa e Erosão Costeira: Uma Análise das Alterações a Longo e Curto Prazo e Estratégias de Mitigação no Litoral de Icapuí, Nordeste do Brasil

Shoreline Change and Coastal Erosion: An Analysis of Long and Short-Term Alterations and Mitigation Strategies on the Coast of Icapuí, Northeast Brazil

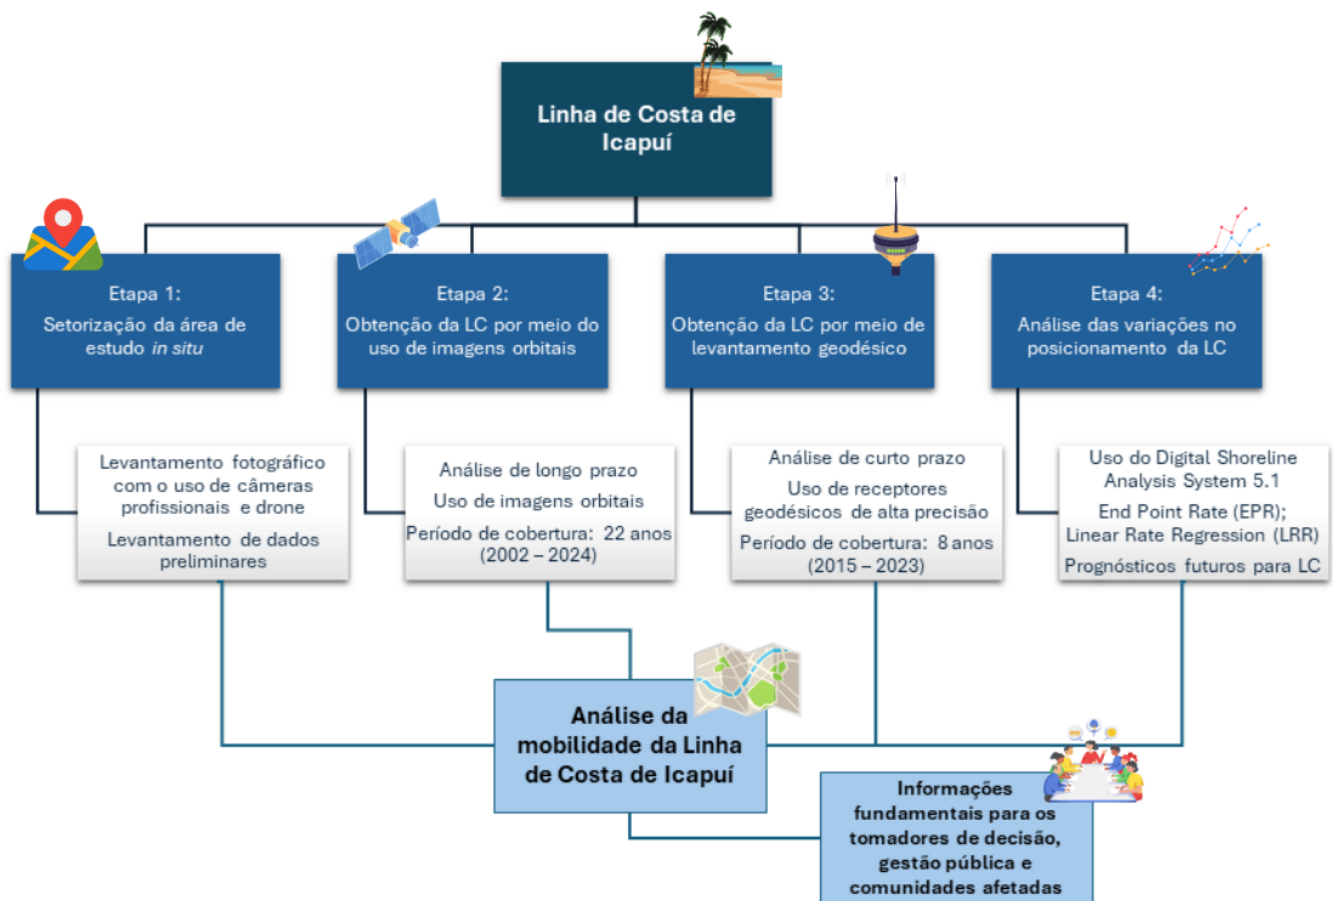
Figura 2. Fluxograma metodológico utilizado na pesquisa.

A metodologia de identificação e análise da LC no trecho monitorado, em Icapuí, ocorreu em quatro etapas: i) Avaliação e setorização da área de estudo *in situ*; ii) Obtenção da LC por meio do uso de imagens orbitais; iii) Obtenção da LC por meio de levantamento geodésico; e iv) Análise das variações no posicionamento da LC (Figura 2).

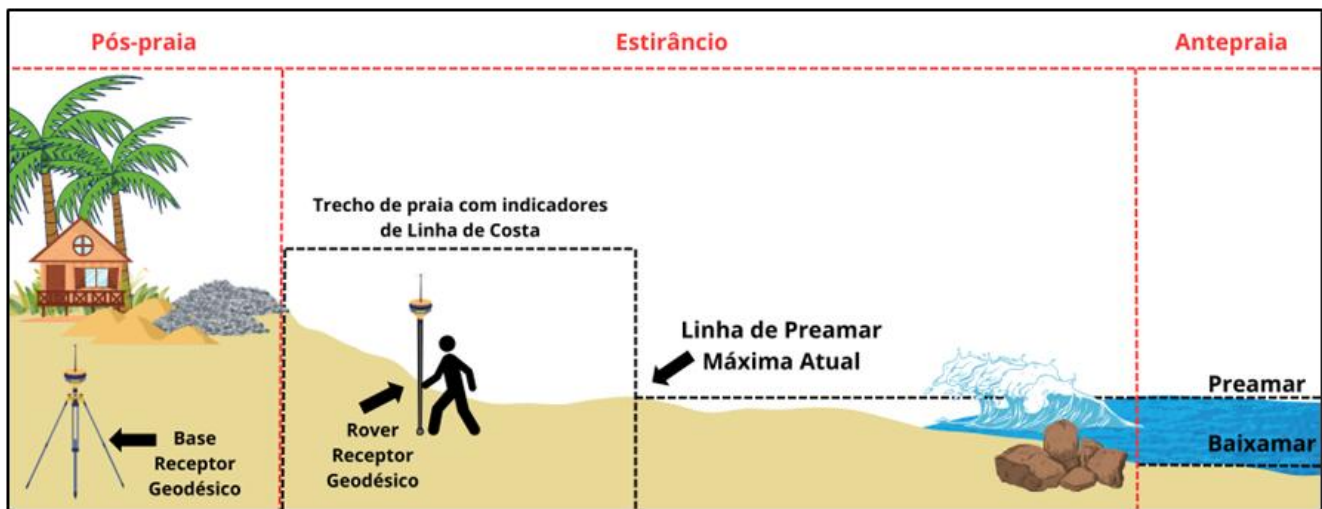
Figura 3. Etapa de campo do monitoramento da linha de costa em Icapuí por meio do uso de um receptor Geodésico.

O processamento dos dados obtidos pelo receptor DGPS foi realizado com o software Novatel CDU e processado por meio do GTR Processor da TechGEO. No programa, os arquivos da base (fixo-arquivo.pdc) e do rover (móvel-arquivo.gps) foram importados para a conversão da altura elipsoidal em ortométrica e a correção da inclinação de 15°, conforme especificações do software. As coordenadas obtidas pelo receptor RTK foram enviadas para a plataforma do Instituto Brasileiro de Geografia e Estatística (IBGE) para o pós-processamento dos dados GNSS, utilizando a técnica de Posicionamento por Ponto Preciso (PPP).

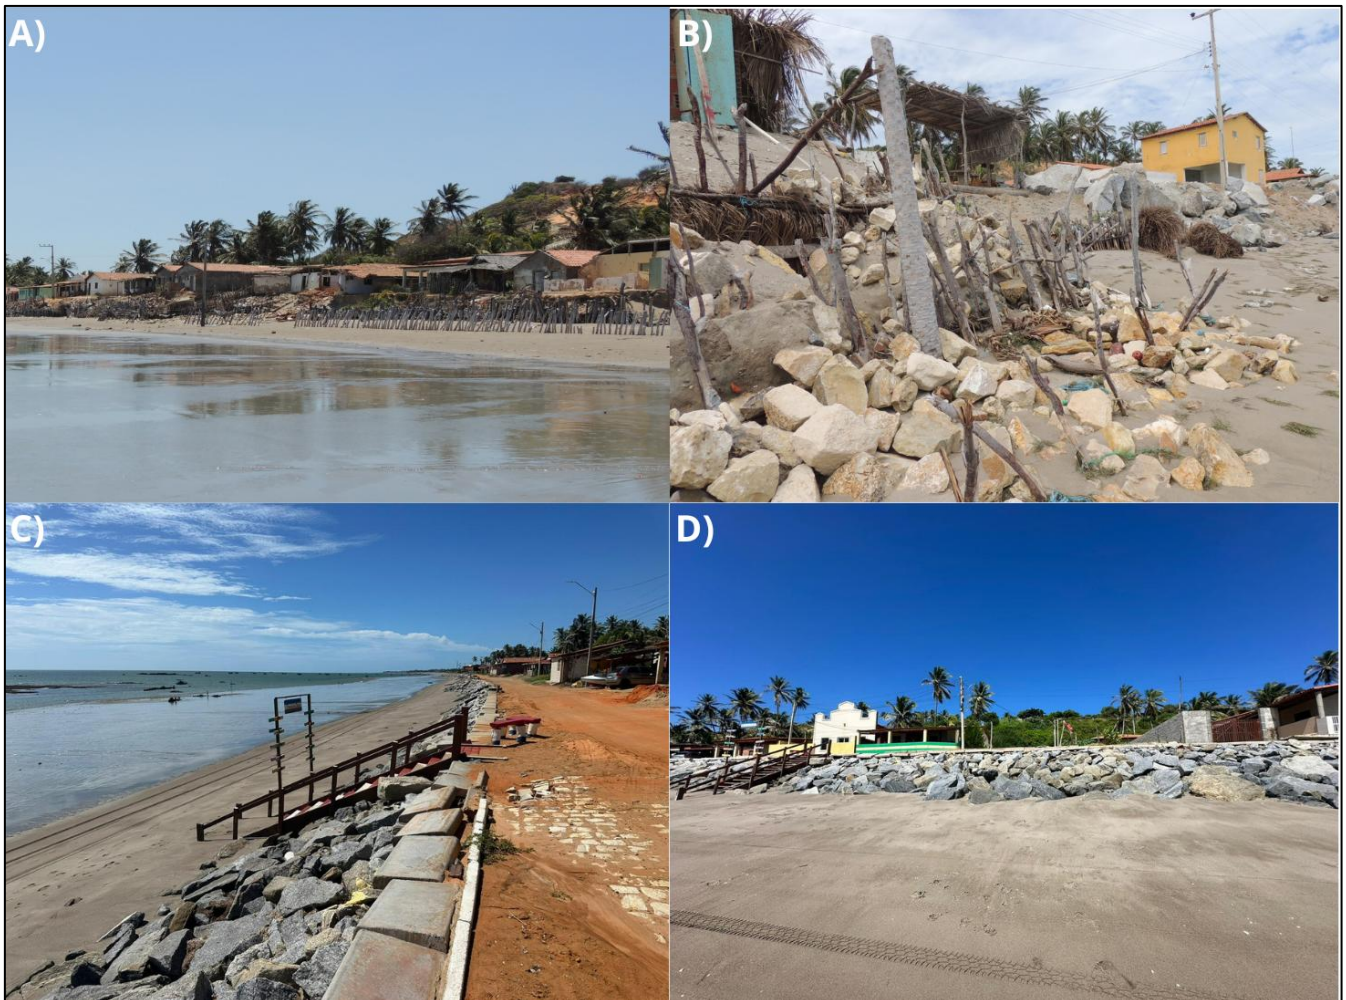
Figura 17. Medidas de contenção utilizadas para conter o recuo da Linha de Costa e atenuar a ação das marés. A e B) Alinhamento de estacas de madeira, blocos de calcário e sacos de areia – 2015; C e D) Utilização no mesmo local de estrutura rígida no formato de enrocamento utilizado para conter o recuo da Linha de Costa – 2024.

pequeno a médio porte ocorrem mais próximas da LC e até mesmo sobre ela. Essa situação acaba por intensificar a observação da atuação de processos erosivos no local, algo que já vem sendo observado na região desde o início dos anos 2000. Conforme o autor, para conter o recuo da LC em função do processo erosivo, foram implementadas medidas de fixação da LC, incluindo enrocamentos construídos entre os anos de 2015 e 2016 (ver Figura 17). A área em questão já contava com a presença de estruturas de contenção improvisadas na forma de estacas de madeira e sacos de areia, contudo tais alternativas não se mostraram eficazes ao longo do tempo e podem até ter intensificado o processo erosivo no local.

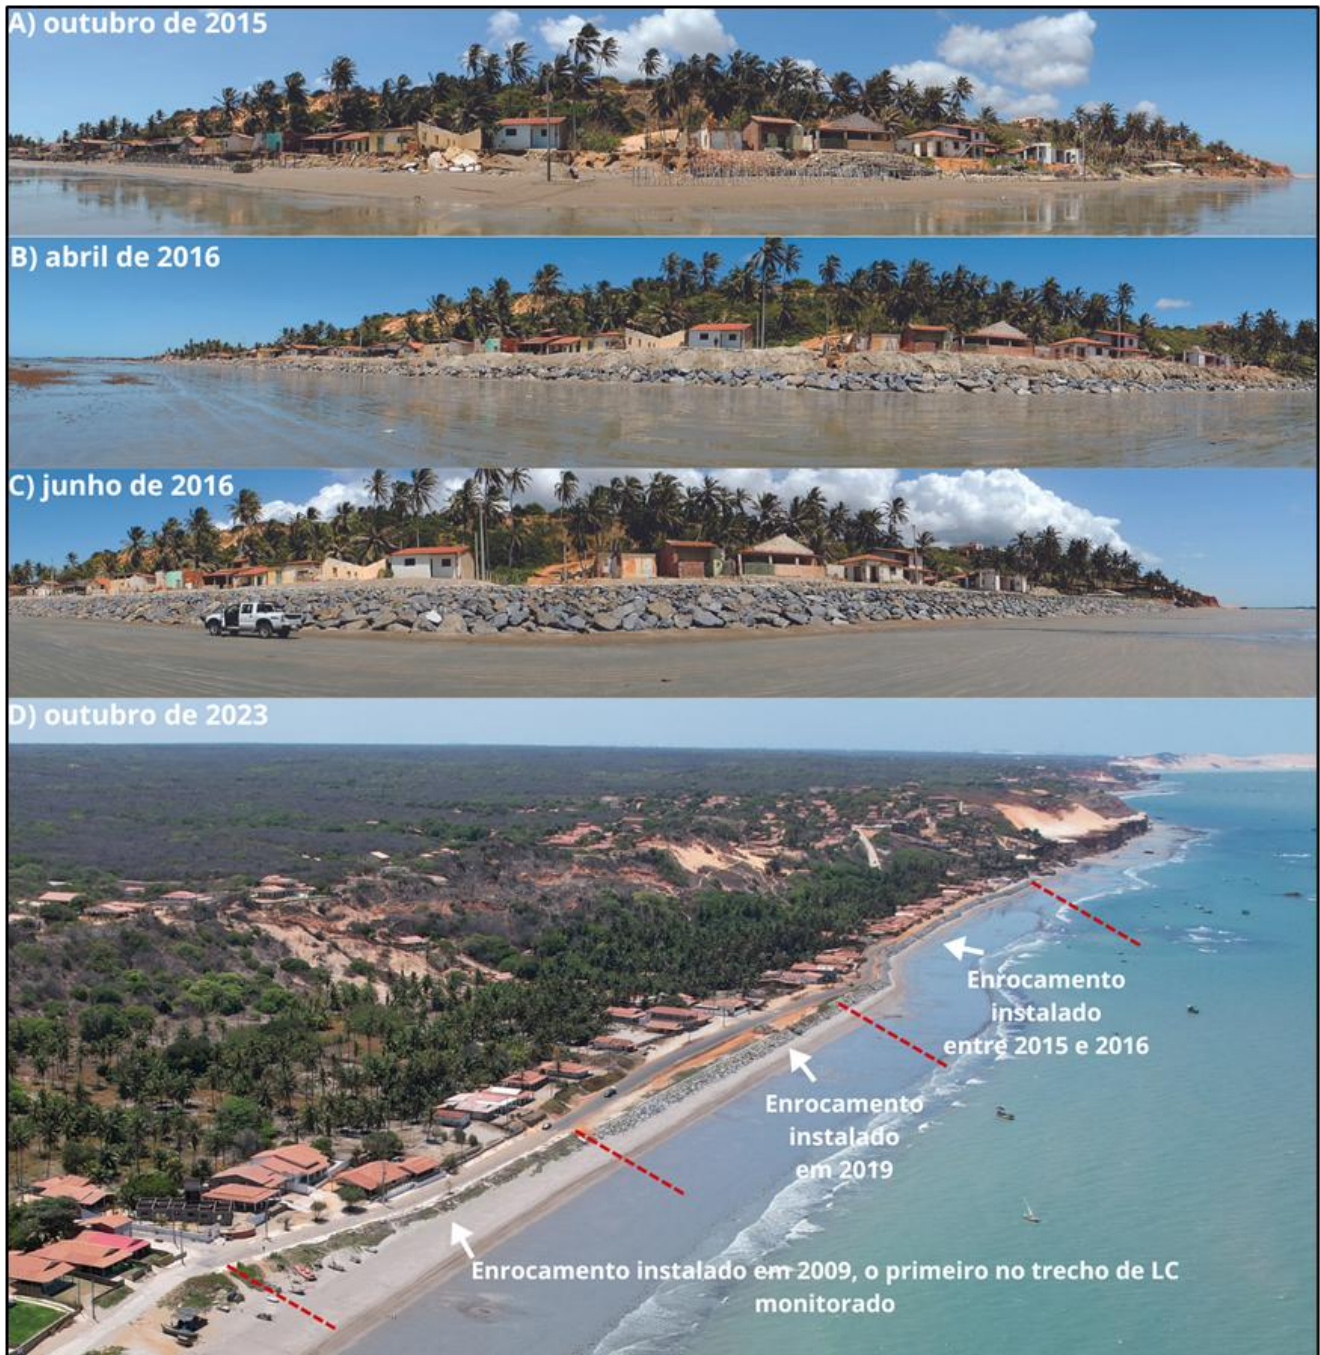
Figura 18. Evolução do processo de instalação de um enrocamento na Praia de Barreiras de Baixo entre os anos de 2015 e 2023. A) trecho da Praia de Barreiras de Baixo com o patrimônio edificado destruído em função de processos erosivos e recuo da Linha de Costa. Destaca-se a presença de estruturas paliativas para contenção da maré e da erosão no local; B) Início do processo de instalação do enrocamento para conter o recuo da Linha de Costa; C) Instalação do enrocamento finalizada e D) Panorama geral das estruturas rígidas construídas no setor em análise entre os anos de 2009 e 2019.

A Figura 18 apresenta a linha do tempo na forma de imagem do processo de intervenção estrutural realizado no trecho mais a oeste da Praia de Barreiras de Baixo por meio de um enrocamento. Conforme Alfredini (2005) e Klein et al. (2005), medidas estruturais, como construção de obras de defesa costeira, combatem a erosão costeira ao influenciar a ação das ondas e o transporte de sedimentos para estabilizar ou avançar a LC. Essas intervenções refletem as ondas e retêm ou adicionam sedimentos para esse fim. Portanto, as obras de proteção e restauração costeira são usadas para preservar sistemas naturais e elementos humanos na costa (USACE, 2002). No entanto, suas características podem afetar a evolução dos processos naturais, paisagens e habitats (Nordstrom, 2014).

Essa estrutura praticamente cessou qualquer tipo de variação na LC deste trecho do município, protegendo as construções que ainda estavam presentes na época. Lacerda Barros (2018) destaca que com o avançar dos anos a área passou a ser mais valorizada, novas construções surgiram, bem como também houve uma melhora na infraestrutura urbana no local. Fato ressaltado pela comunidade, contudo no início houve algumas contestações referentes à dificuldade de acesso à praia (cota altimétrica elevada em função da obra e rebaixamento do perfil praial), o que levou a instalação de escadarias, 16 até o momento em todo o trecho analisado neste estudo, e rampas de acesso para facilitar o transporte do material utilizado na pesca local, mesmo que de forma tardia.

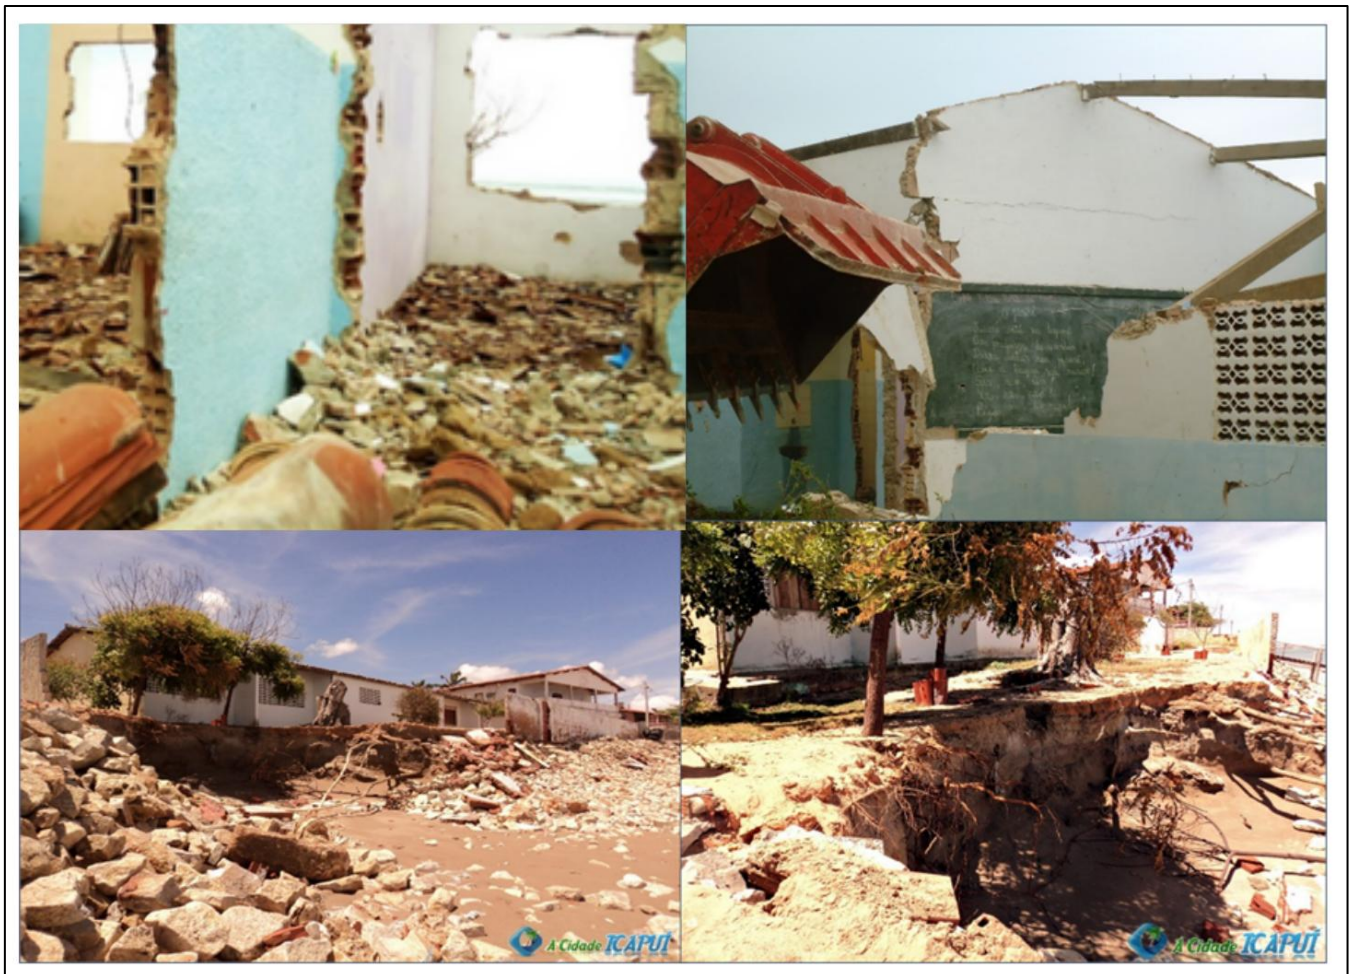
Figura 20. Danos causados erosão costeira ao patrimônio edificado na Praia da Barrinha entre os anos de 2002 e 2010. Fonte: Blog “A Cidade Icapuí”.

A Figura 20 apresenta as alterações na LC na Praia da Barrinha (setor 3) entre os anos de 2002 e 2022 ao longo do monitoramento de campo e imagens de satélite, onde foram observadas as taxas de erosão e o maior número de indicadores de erosão costeira, no trecho central e mais a oeste deste setor. São áreas onde as dunas frontais estavam presentes e foram erodidas durante esse período de análise.

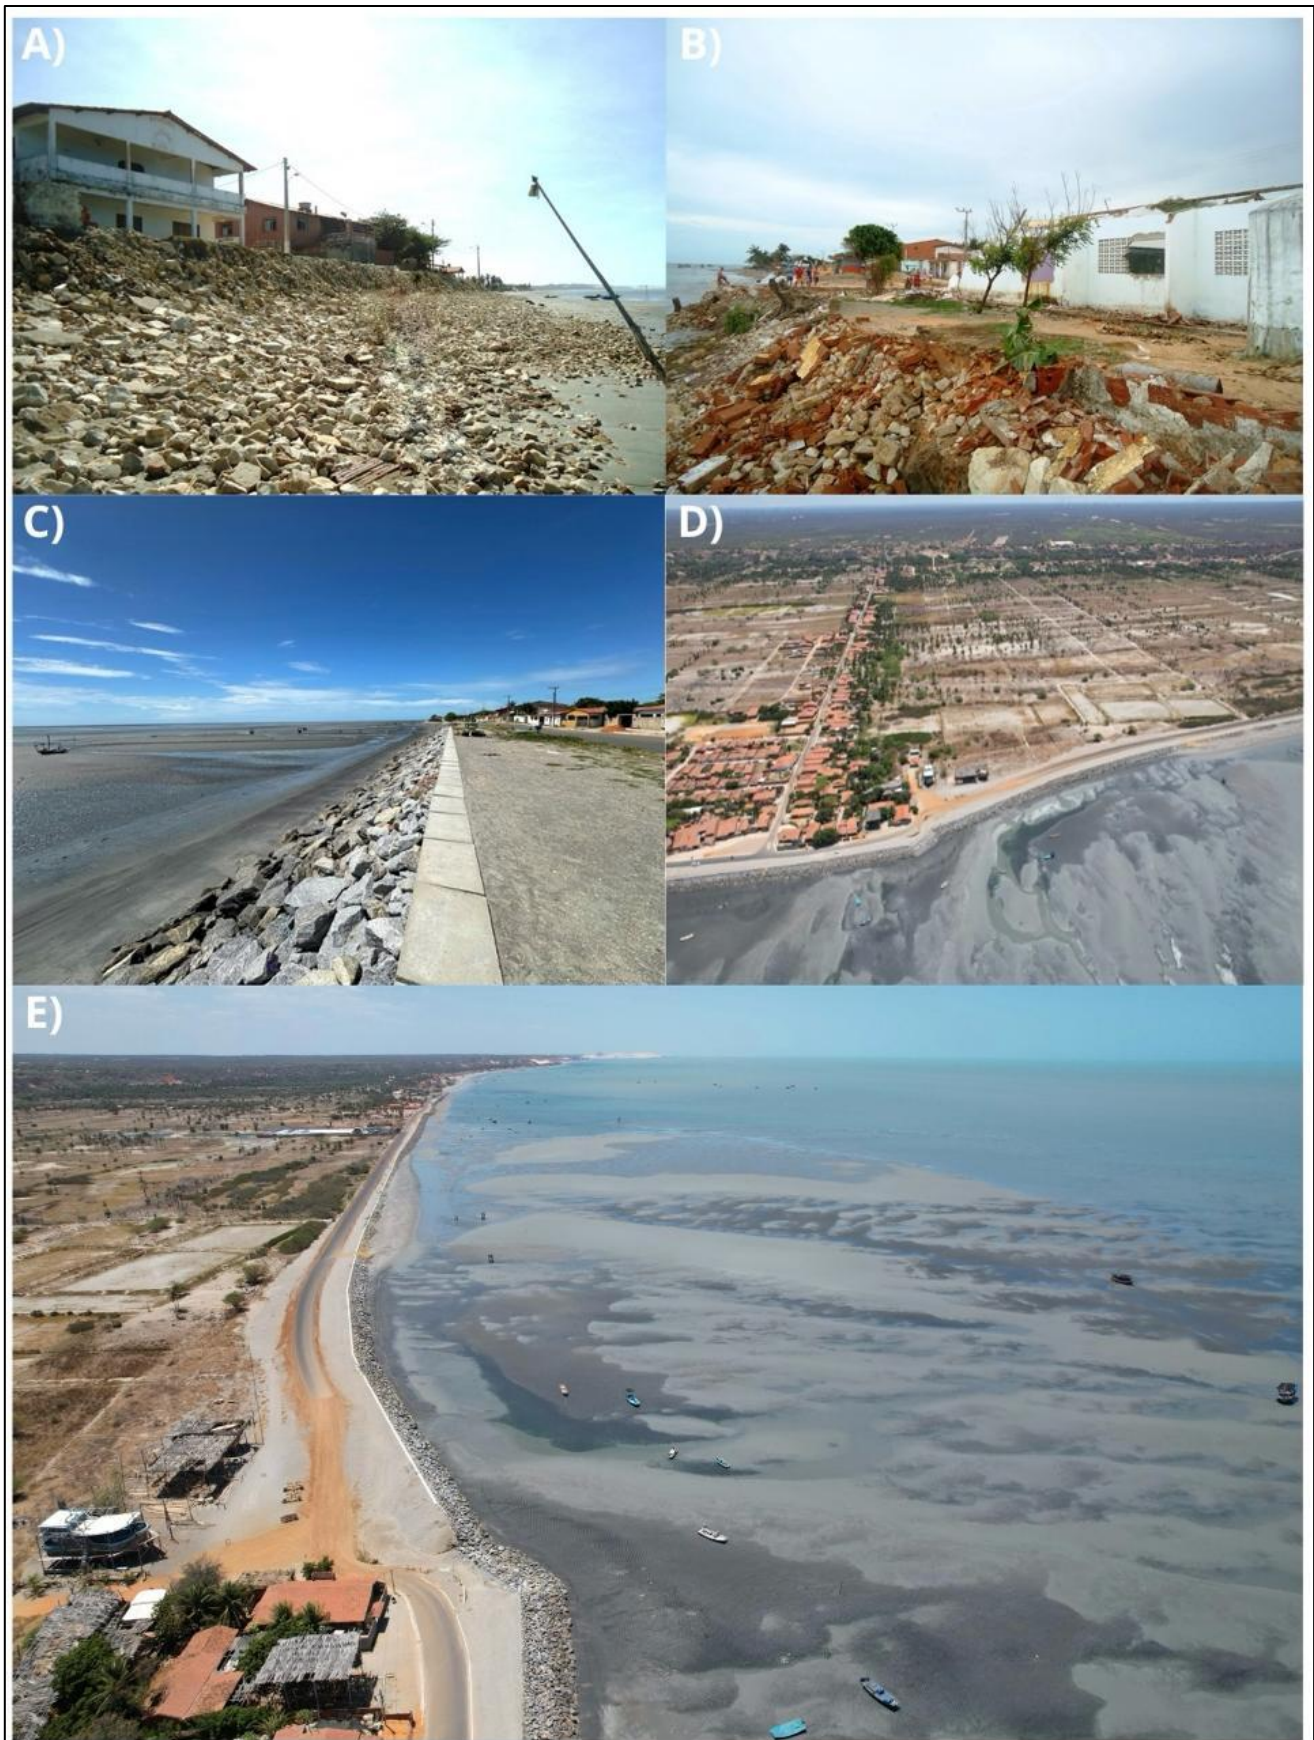
Figura 22. Evolução de um trecho da Linha de Costa no setor 3 analisada. A e B) Registros fotográficos do período de intensa atuação de processos erosivos e os consequentes danos às estruturas construídas no trecho em 2010; C, D e E) Registros fotográficos de 2024 obtidos no mesmo trecho.

Ressalta-se ainda que, segundo Lacerda Barros (2018), a presença de um enrocamento na área em formato de "L", constituído por material calcário, bastante presente na área e extremamente frágil frente a atuação e intensificação de processos erosivos no local, acabou por agravar a erosão em todo o trecho a sotamar da estrutura, pois ele foi construído para fixar a LC e assim conter o avanço das marés sob as construções ali instaladas. Contudo, hoje observa-se uma tendência para progradação justamente no trecho com o recuo da LC mais acentuado no passado, ao centro do setor (Figura 21 e 22).
