## Revista Brasileira de Geomorfologia

v. 27, n° 2 (2026)

# Estimativa de perda de solo em voçorocas da bacia Colônia Antônio Aleixo, Manaus, Amazonas, Brasil

## *Soil Loss Estimation in Gullies of the Colônia Antônio Aleixo Basin, Manaus, Amazonas, Brazil*

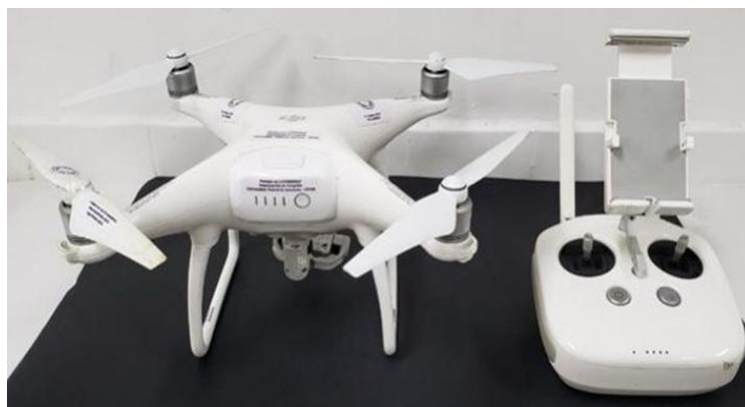
**Figura 2.** Veículo Aéreo Não Tripulado – VANT modelo Phantom 4. Fonte: Autores (2026). Fotografia tirada em 05/02/2024.

O monitoramento das voçorocas foi realizado com VANT modelo Phantom 4, por meio de voos executados em 10 de setembro de 2017 e 07 de janeiro de 2020. O planejamento e a execução dos voos foram realizados no software Pix4D para o VANT modelo Phantom 4 (Figura 2).

O equipamento foi configurado com sobreposição lateral e longitudinal de 75%, utilizando câmera com resolução 4K inclinada a 70°. O plano de voo foi definido no modo Grid Mission, a uma altura de 60 metros em relação à superfície. Essa configuração possibilitou resolução espacial de 10 cm/pixel, com *Ground Sample Distance* (GSD) planejado de 2,79 cm/pixel, garantindo cobertura adequada e elevada qualidade das imagens obtidas.

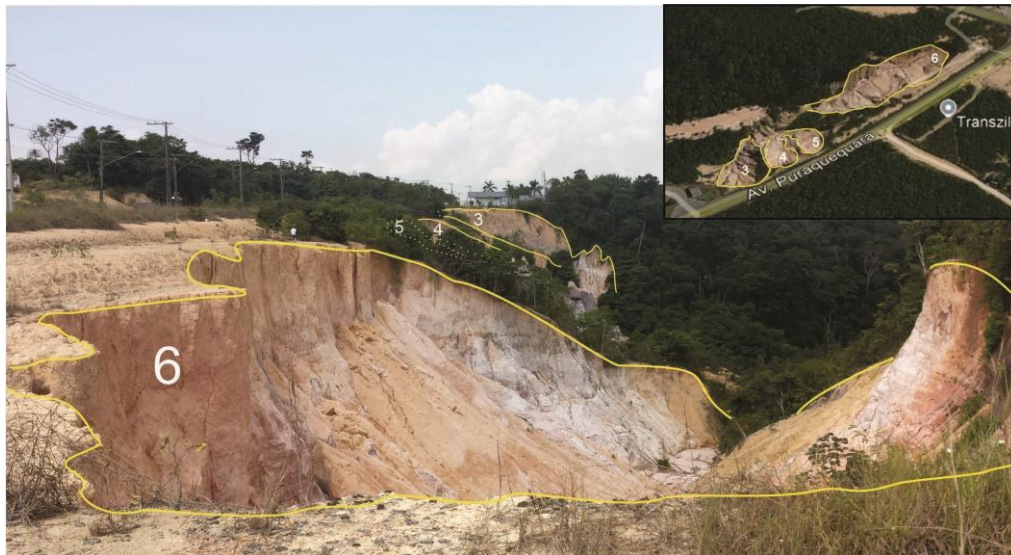
**Figura 10.** Evolução de voçorocas no bairro Distrito Industrial II, na bacia Colônia Antônio Aleixo. Fonte: Autores, 2013 e ©Google Earth, 2005. Org: Autores (2026).

Quanto às voçorocas 3 e 4, inicialmente essa encosta apresentava um sistema composto por quatro voçorocas (Figura 10), que passaram por processos de evolução e captura, resultando na eliminação de uma das feições devido à união entre as voçorocas 4 e 5.

Dessa forma, as incisões 4 e 5 (Figura 10), desenvolvidas na mesma encosta e que já alcançaram o topo, classificadas como voçorocas integradas, apresentaram alargamento progressivo e união decorrente do colapso da parede que as separava, resultando na formação de uma única voçoroca (Figura 15), atualmente denominada incisão 4. Essa dinâmica tende a ocorrer também entre as incisões 3 e 4, considerando que ambas apresentaram aumento de largura e cabeceiras mais arredondadas, aproximando-se da forma retangular.

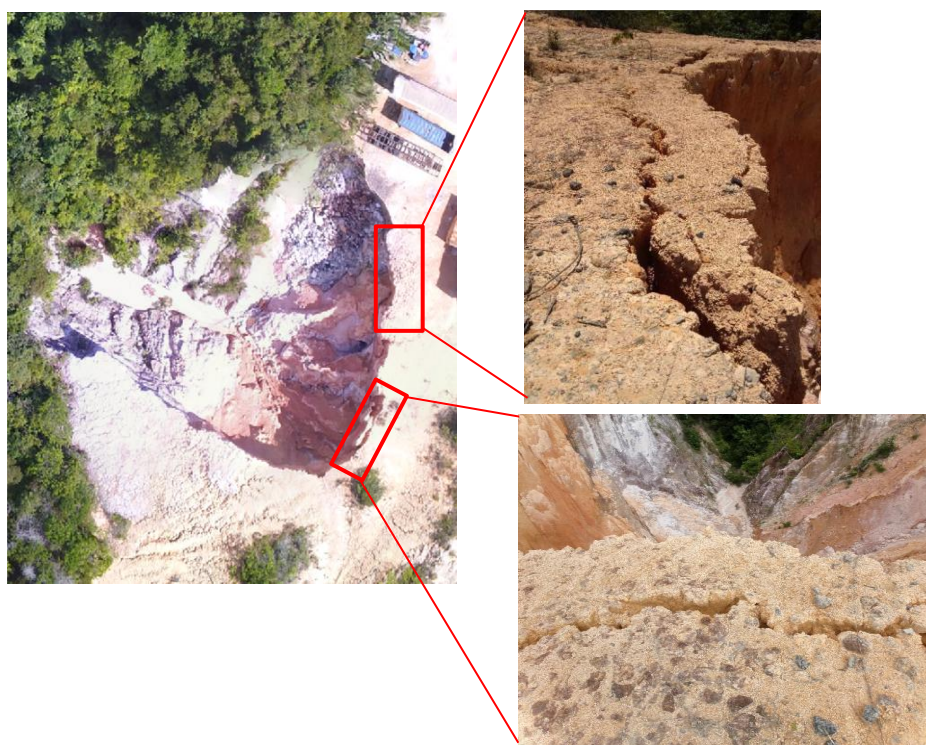
**Figura 14.** Sulcos na borda da voçoroca 01, Bairro Distrito Industrial 2. Fonte e Organização: autores (2026).
