PIPING EM ÁREA DE VOÇOROCAMENTO, NOROESTE DE MINAS GERAIS

Palavras chave: *piping*, voçoroca, latossolos, geo-radar

Keywords: piping, gully, latosols, geo-radar (GPR)

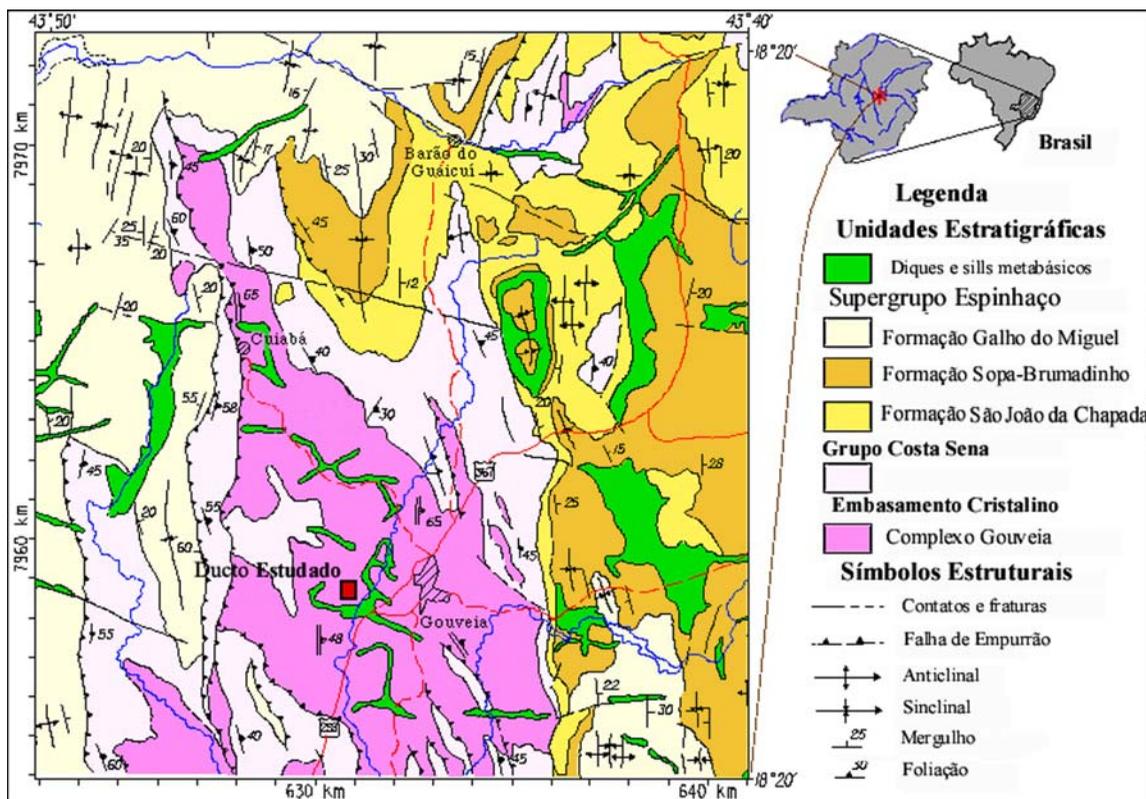
Figura 1 - Localização e mapa geológico da área de estudo, Gouveia, MG.

do supergrupo Rio Paraúna. Estas rochas são cortadas por rochas intrusivas básicas e metabásicas (figura 1).

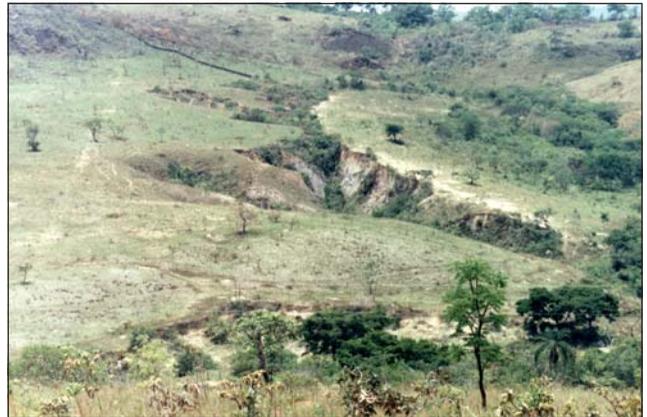
Figura 2 - Voçoroca nº 26 desenvolvida em um alvéolo, mas avançando sobre o esporão à esquerda da vertente. Este conecta-se, por sua vez, com outro alvéolo, no qual detectou-se a presença de dutos com colapso parcial do teto. Tanto a voçoroca quanto os dutos desenvolveram-se sobre rochas granito-gnáissicas milonitizadas (Complexo Gouveia).

Para um melhor detalhamento da relação entre *piping* e voçorocas foi realizado o levantamento por Geo-Radar, de uma área localizada em um alvéolo (*hollow*) ocupado por uma ravina e separado de outro alvéolo por um pequeno esporão onde ocorre a voçoroca 26, já estudada anteriormente (figura 2). Para se determinar a distribuição dos dutos, foram executados cinco transectos paralelos à drenagem que corre na base da vertente (Augustin et al., 2001). Os transectos cortaram perpendicularmente um dos dutos já em colapso, bem como uma ravina (figura 3) e foram dispostos paralelamente entre si, a uma distância regular de 2 (dois) metros, tendo sido, o primeiro deles, alocado mais próximo do canal desmoronado.

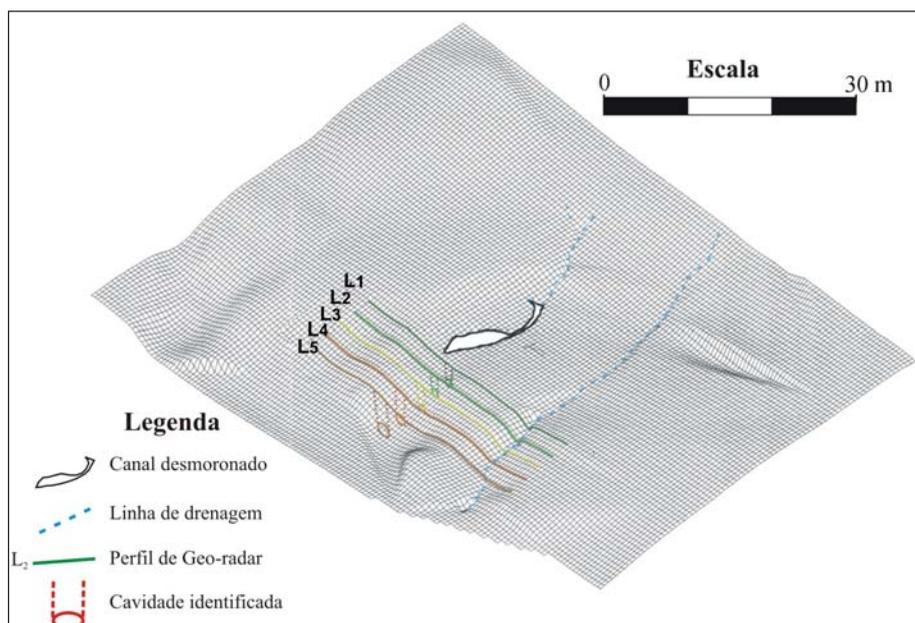
Figura 3 - Modelo tri-dimensional do alvéolo onde ocorre o duto com colapso do teto, sem o desenvolvimento de voçoroca. As linhas de L1 a L5 correspondem aos perfis de GPR executados na área.

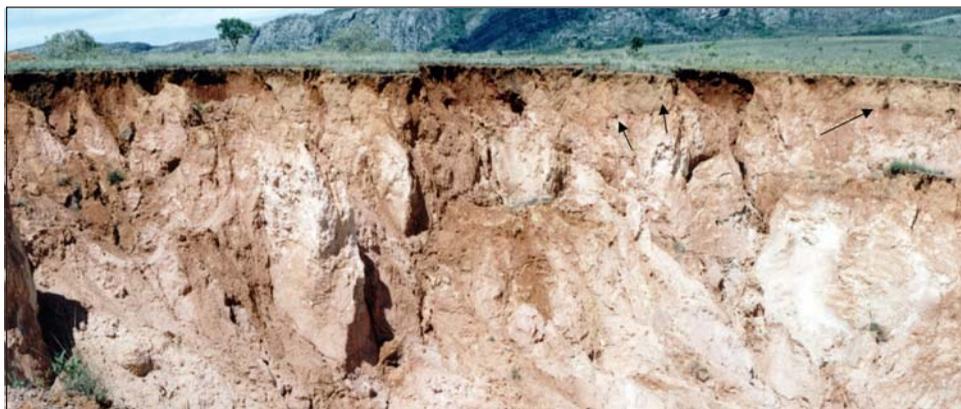
Figura 4a - Dutos mais comuns, encontrados nas paredes de todas as voçorocas estudadas e atribuídos à ação de animais, em especial de roedores.

É possível a distinção desses dutos entre dois sub-tipos: os mais superficiais, que se distribuem entre aqueles que ocorrem próximos a fraturas, o que induz ao aumento da infiltração favorecendo a retirada dos finos; e aqueles com formato bastante arredondado, com diâmetros entre 5 e 10cm, associados à presença de roedores (figura 4a).

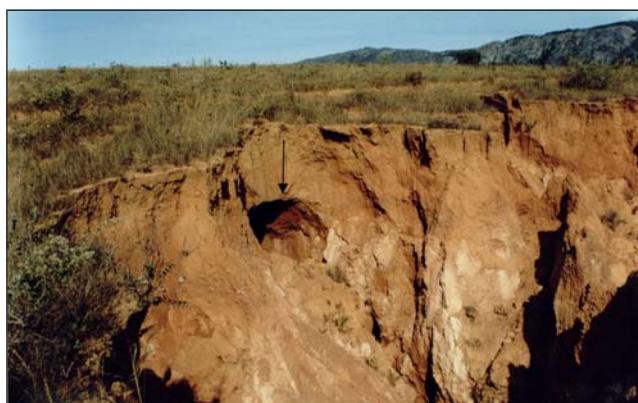
Figura 4b - Duto sem colapso, típico dos latossolos de Gouveia, MG. Este, em especial, apresenta diâmetro acima da média e sinais de colapso por desabamento parcial do teto pelo efeito da enxurrada, formando uma alcova ao longo de uma das paredes de uma voçoroca.

Os mais profundos localizam-se, em geral, no contato solo/saprólito; contato este que, em algumas voçorocas, ocorre de forma abrupta. Têm sua gênese, como descrita por Pierson (1983) e Bull & Kirkby (1997), atribuída à perda de finos provocada pela diferença de velocidade de infiltração entre o solo e o saprólito. Os mais profundos, embora presentes nas paredes de todas as voçorocas, não apresentam evidências de que contribuam para o recuo das paredes por solapamento da base do duto. Observou-se, no entanto, que nos mais superficiais, a tensão hidráulica de saída da água provoca a retirada da porção superior do duto, através da desestabilização do seu teto, levando ao desabamento progressivo do mesmo. Esse processo causa a formação de alcovas, muito semelhantes àquelas formadas pelo efeito da água superficial concentrada quando flui pela parede da voçoroca (figura 4b).

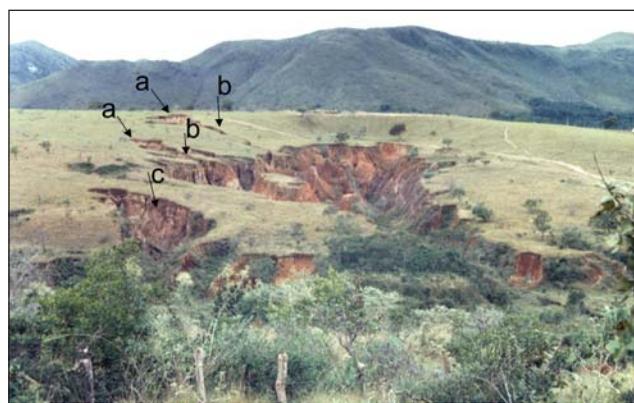
Figura 5 - As ramificações observadas à direita da voçoroca, em especial as duas mais à montante (esquerda da figura), ilustram o tipo de duto “com colapso progressivo” no qual a conexão das ramificações (a) originadas pelo colapso do teto do duto apresenta forma alongada e estreita (b). Já a ramificação indicada pela seta “c” é característica do alargamento produzido pelos deslizamentos nas paredes da voçoroca (c).

Este tipo leva à ampliação das ramificações da voçoroca. Nesse tipo de duto o colapso do teto ocorre a certas distâncias do canal principal da voçoroca, em decorrência do piping em direção ao canal da voçoroca. O colapso se dá ao longo do canal formado pelo fluxo sub-superficial, transformando-o em um canal superficial, que passa a funcionar como uma ramificação (figura 5). Em fases imediatamente posteriores à sua junção com o canal principal, quando a erosão superficial ainda não atuou por tempo suficiente para remodelar o canal, essas ramificações apresentam uma forma anacrônica com relação ao canal principal da voçoroca. À montante, a forma é arborescente, semi-circular, enquanto à jusante, o contato com a voçoroca é realizado por um canal estreito e profundo.

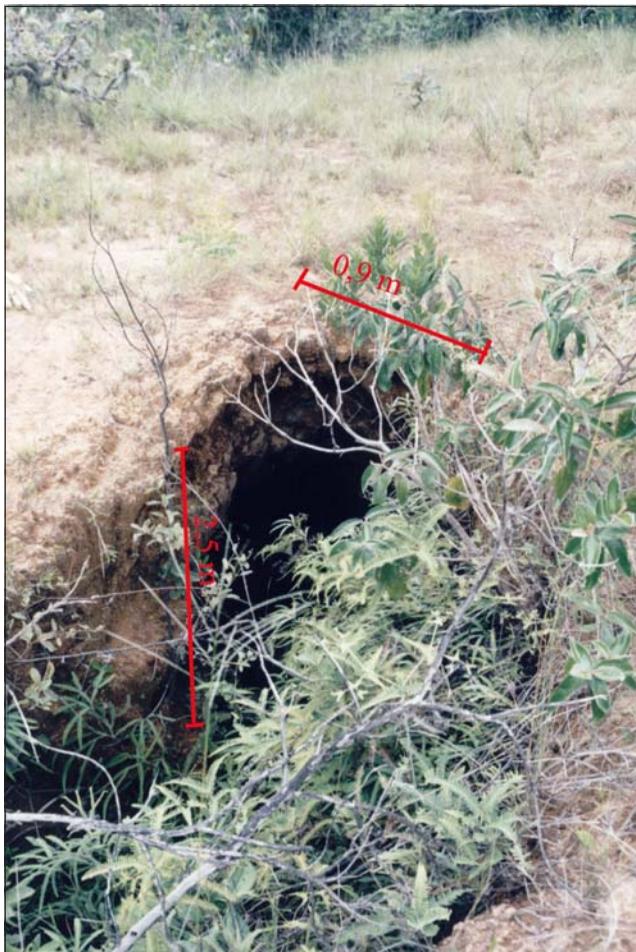
Figura 6 - Dutos apenas com colapso parcial do teto, tendo na parte mais estreita 0,9 m de largura e uma profundidade de 2,5 m (piso). Este tipo de duto ocorre preferencialmente na média-baixa vertente, em alvéolos, não apresentado colapso total do teto, e, por conseguinte, evidências da escavação do canal por erosão do escoamento superficial concentrado.

Estes dutos ainda não se desenvolveram em voçorocas e também não se encontram conectados a nenhuma delas (figura 6). Eventualmente, poderão iniciar um processo de expansão por colapso dos tetos, acompanhado de erosão superficial. Ocorrem preferencialmente em porções côncavas da vertente (alvéolos), como o que foi amostrado com o auxílio do Geo-Radar (figura 7), fato este que sugere uma gênese associada ao acúmulo de água nas depressões, aumentando o escoamento superficial e, em decorrência, a infiltração ao longo de linhas preferenciais, em processo semelhante ao descrito por Bull & Kirkby (1997). Foram identificados também em outras posições nas vertentes, indicando que outros fatores e mecanismos podem estar envolvidos na ocorrência dos mesmos.

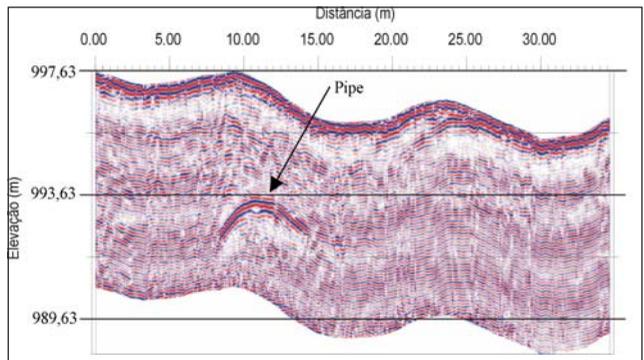
Figura 7 - Radargrama obtido com antenas de 200 MHz ao longo da L3 (mostrada na figura 3), apresentando a reflexão da onda EM na forma de hipérbole sobre a parte superior do *pipe*.

A detecção de dutos pelo Geo-radar (figura 7), com ou sem a ocorrência de colapso do teto, demonstra que o *piping* pode estar também presente na iniciação do processo. Seus mecanismos, contudo, são ainda pouco compreendidos, embora seja possível se estabelecer relação entre o desenvolvimento dos dutos e a concentração de água sub-superficial nas áreas côncavas e, em casos do colapso do teto, com o desenvolvimento do semi-duto como voçoroca.
