Revista Brasileira de Geomorfologia

v. 16, nº 3 (2015)

PULSOS EROSIVOS E RESPOSTA MORFODINÂMICA ASSOCIADA A EVENTOS EXTREMOS NA COSTA LESTE DO ESTADO DO RIO DE JANEIRO

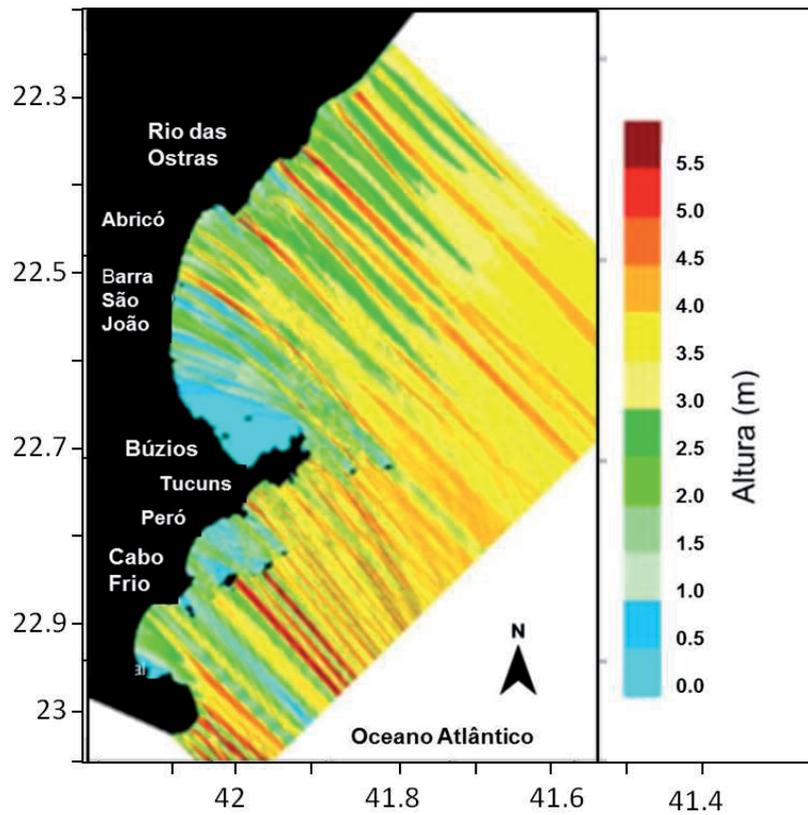
Figura 2 - Modelagem computacional de propagação de uma ondulação de SE (135°). Altura em águas profundas de 4m e período de 10s. As trajetórias de maior altura se concentram sempre no setor norte dos diferentes embaixamentos sendo os setores sul protegidos pelos promontórios e ilhas. (Fonte Lins-de-Barros 2010).

O aspecto que as une, em termos de vulnerabilidade à erosão, é sua exposição às tempestades de sudeste conforme mostra a modelagem computacional, de propagação de ondas, realizada por Lins-de-Barros (2010) (Figura 2).

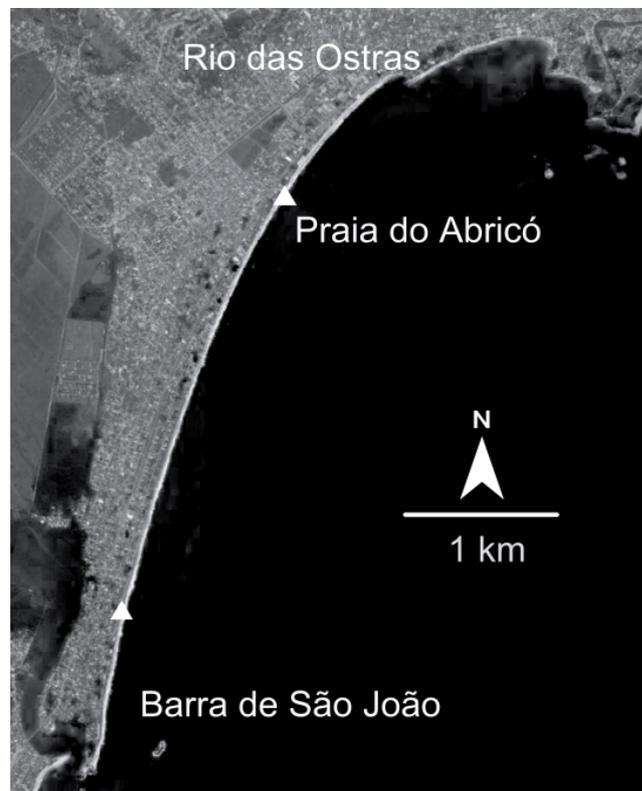
Figura 3 - Arco praiado entre Rio das Ostras e Barra de São João com a localização dos perfis (triângulos).

Abricó e Barra de São João se localizam no setor norte do embaiamento Rio das Ostras – Búzios, no segmento que vai da cidade de Rio das Ostras à desembocadura do Rio São João, em arco praial contínuo até

a localidade de Barra de São João (Figura 3).

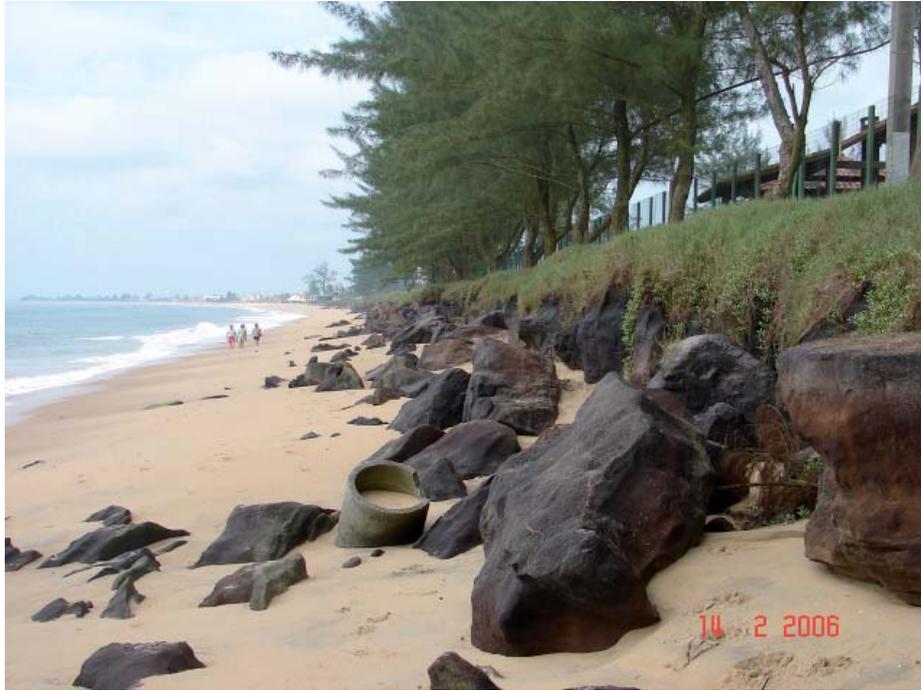
Figura 4 - Exposição de arenitos na base da falésia. Foto Dieter Muehe.

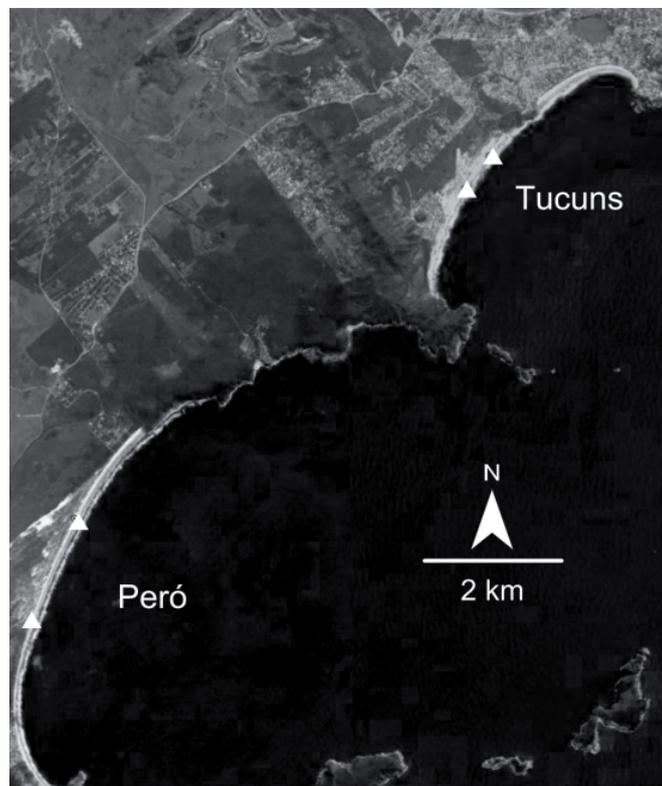
Figura 5 - Praias de Tucuns e Però com a localização dos perfis (triângulos).

As praias de Tucuns e Però se localizam imediatamente a sul do cabo Búzios formando dois dos três compartimentos que se sucedem entre Búzios e Cabo

Frio (Figura 5).

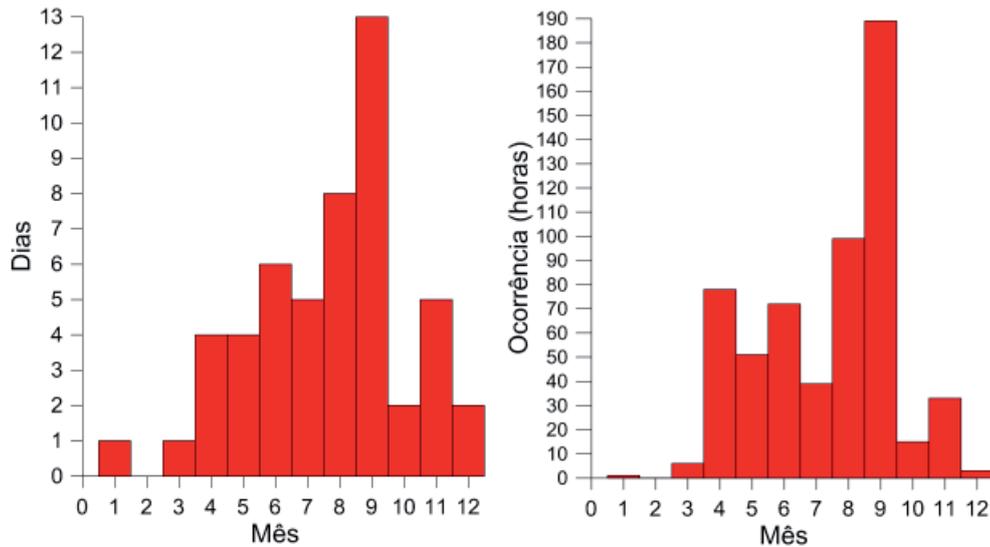
Figura 6 - Número de dias de ocorrência e horas de atuação de ondas com altura significativa superior a 3 m durante o período de 1981 a 2011.

Numa primeira aproximação verifica-se que ondas de sudeste, com altura significativa superior a 3 m, ocorrem com frequência maior durante a primavera, principalmente no mês de setembro, tanto em termos de dias quanto em termos de horas de atuação (Figura 6).

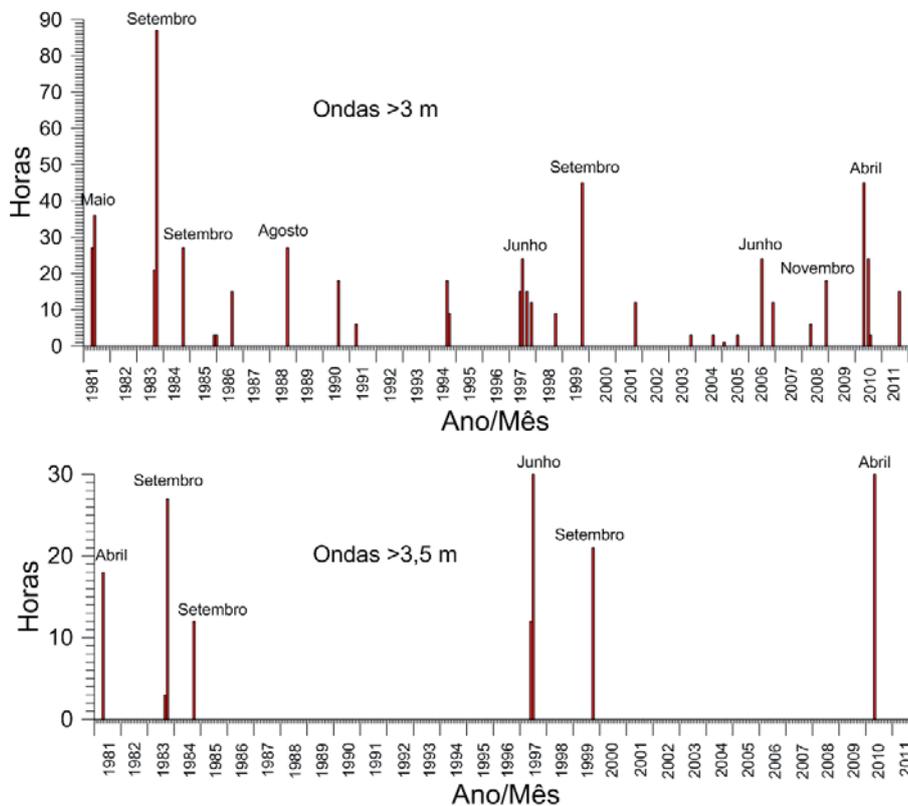
Figura 7 - Ocorrência e duração de tempestades com ondas de sudeste de altura significativa igual ou superior a 3 m e 3,5 m.

A distribuição temporal desses eventos, durante o período considerado é esparsa, ocorrendo na maioria das vezes isoladamente e mais raramente de forma agrupada, ou seja, mais de um evento em curto espaço de tempo, e é ainda mais esparsa ao considerar apenas ondas de altura significativa igual ou superior a 3,5 m (Figura 7).

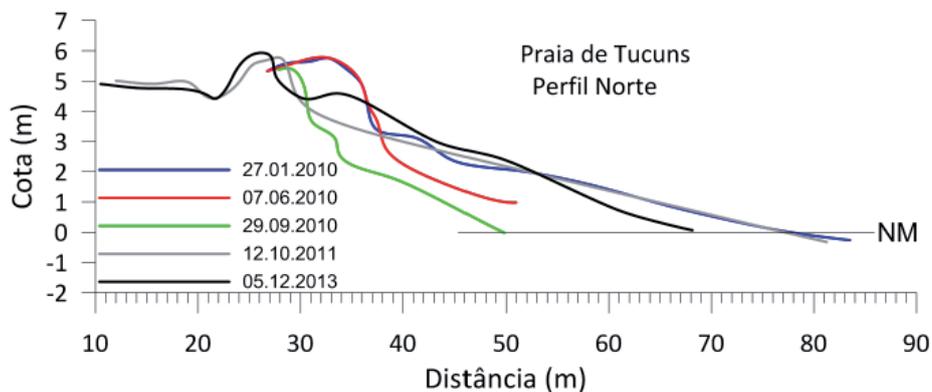
Figura 8 - Praia de Tucuns, setor norte. Superposição de perfis.

Na praia de Tucuns a comparação de perfis levantados antes e após a tempestade de abril de 2010 (ver data dos levantamentos nas figuras 8, 9 e 11) mostrou uma perda de areia da praia, sem alteração da posição

da face da duna frontal. Esta porém se tornou mais inclinada no perfil centro. Subsequentemente uma segunda tempestade com ondas de sudeste ocorreu no início de junho a partir da qual se intensificou o processo erosivo com recuo acentuado da face da duna frontal, da ordem de 5,5m no perfil norte seguido de novos recuos, totalizando 7,5m (Figuras 8 e 9), e de 2m no perfil centro,

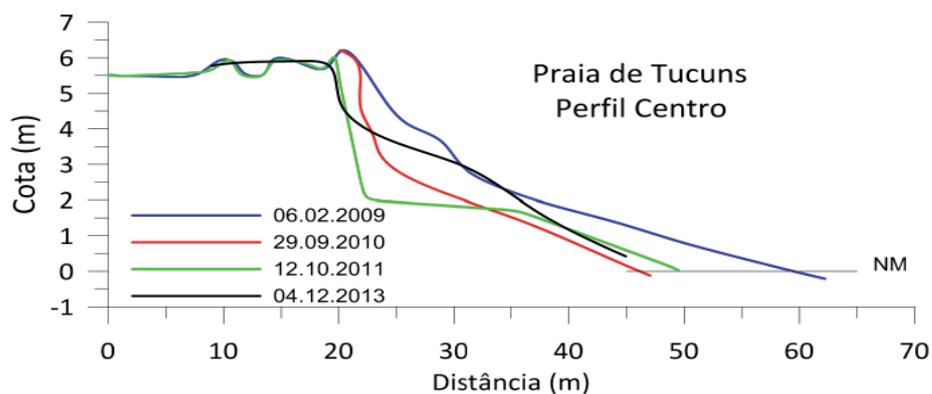
Figura 9 - Praia de Tucuns, setor centro. Superposição de perfis.

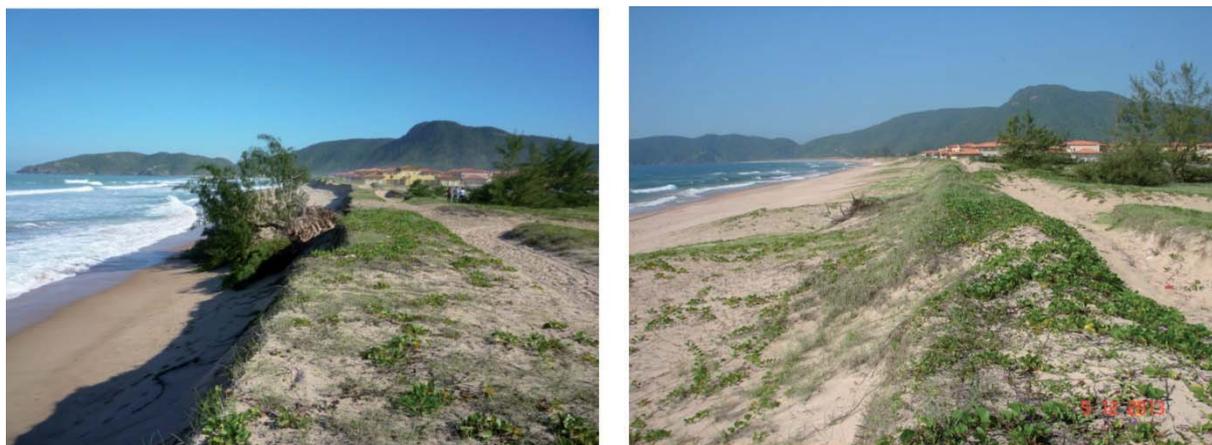
Figura 10 - Praia de Tucuns. À esquerda recuo erosivo da face da duna frontal após a tempestade de abril de 2010, próximo ao perfil norte (Foto Julio F. de Oliveira em 17.06.2010) e à direita formação de uma rampa de acumulação sedimentar funcionando como proteção da base da duna (Foto Dieter Muehe em 5.12.2013).

Em ambos os perfis se registrou, nos levantamentos mais recentes, uma recuperação da praia com ampla acumulação de areia defronte à base da duna frontal, constituindo uma proteção da base da duna contra o espraiamento da onda (Figura 10).

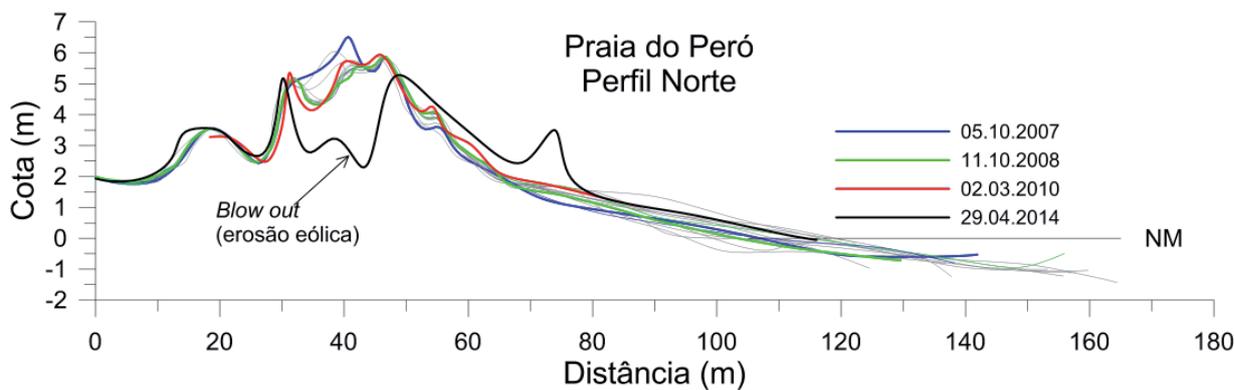
Figura 11. Praia do Perú, setor norte. Superposição de perfis mostrando progradação sedimentar na base da face da duna após a tempestade de abril de 2010.

tempestade de abril. Após este período apenas um perfil foi levantado em abril de 2014 o qual evidencia o aprofundamento do *blow out* e a formação de um depósito progradacional da face da duna e a formação de uma crista sedimentar defronte à base da duna frontal, num processo semelhante ao que foi encontrado na praia de Tucuns (Figuras 11 e 12).

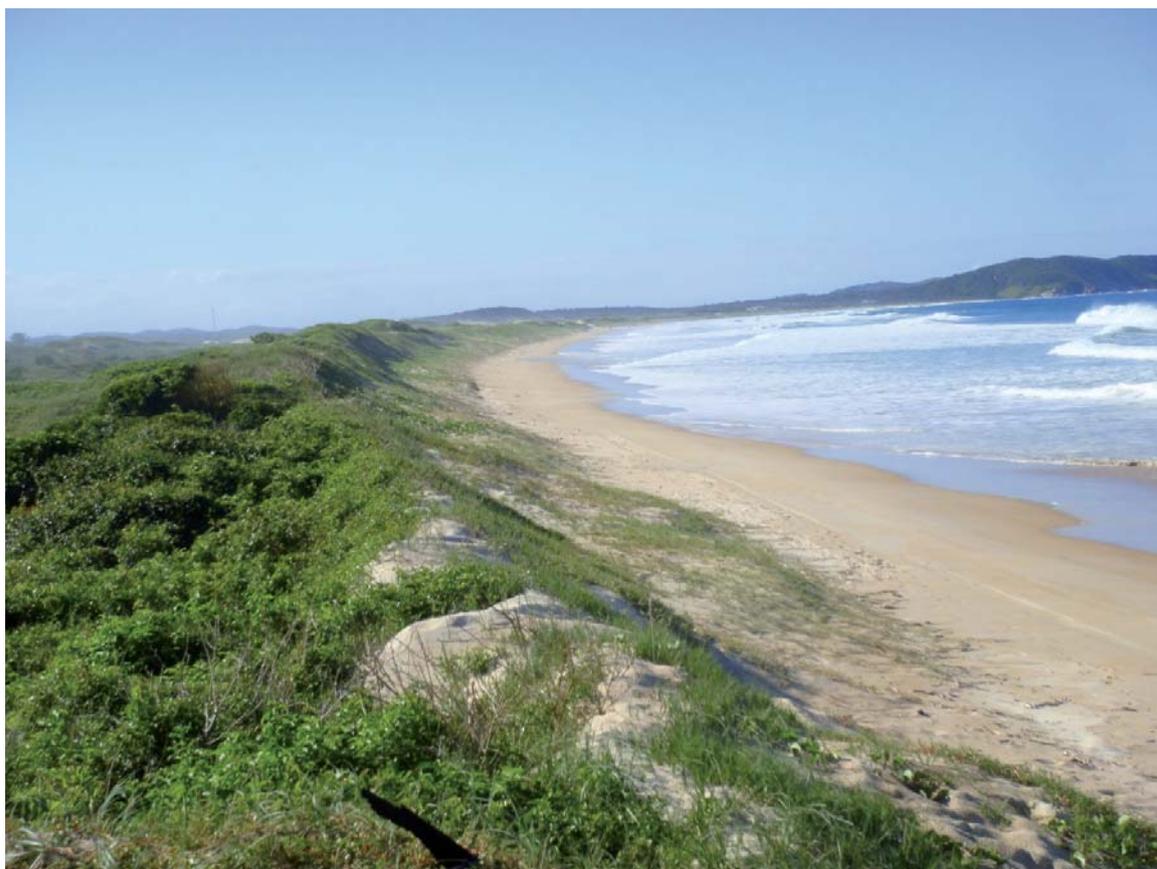
Figura 12 - Praia do Perú. Formação de um terraço em forma de rampa defronte à face da duna frontal. Foto Dieter Muehe em 29 de abril de 2014.

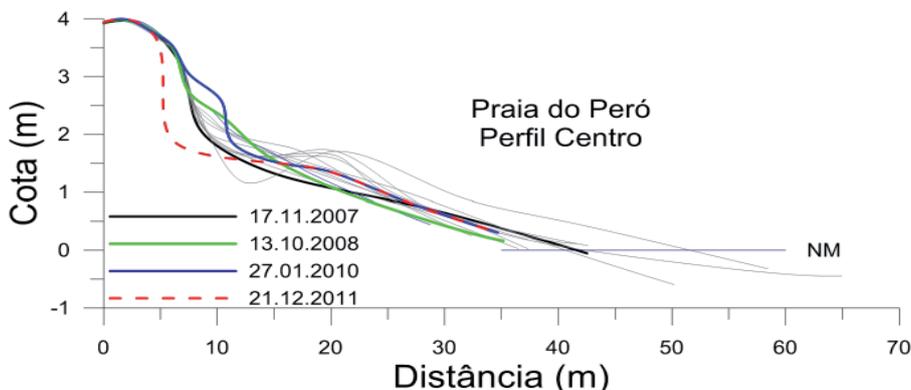
Figura 13 - Praia do Peró. Setor centro. Superposição de perfis mostrando a erosão instalada após a tempestade de abril de 2010.

2010 todos os piquetes de referência foram destruídos, sendo o perfil de dezembro de 2011 uma reconstrução a partir de uma piquete encontrado na base da duna frontal, deslocado da sua posição original devido ao colapso da frente da duna. O recuo estimado foi da ordem de 4 m (Figura 13).

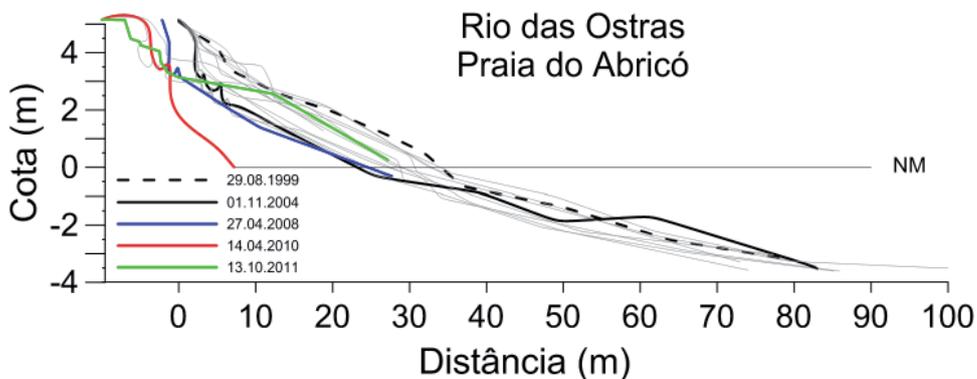
Figura 14 - Praia do Abricó. Superposição de perfis topográficos mostrando o recuo sequencial da escarpa do terraço costeiro em contato com a berma da praia.

e novamente 2 m entre 2010 e 2011, porém com recuperação da praia na sua posição original (Figura 14). Considerando apenas os 7 anos de recuo da escarpa obtêm-se uma taxa média de retrogradação de 0,85 m/ano ou 0,5m/ano se for considerado todo o período de 15 anos de observação o que, neste último caso está na ordem de grandeza de 0,3 a 0,4m encontrado por Muehe et al. (2011) para o período 1999 a 2008. No entanto é importante ressaltar que a taxa de recuo da escarpa passou a apresentar um aumento exponencial após o início do processo erosivo em 2008. Após a última campanha todos os referenciais que permitiram localizar os perfis foram destruídos de modo que somente a comparação de imagens de satélites ou preferencialmente o caminhamento com DGPS permitirá acompanhar o avanço do processo erosivo.

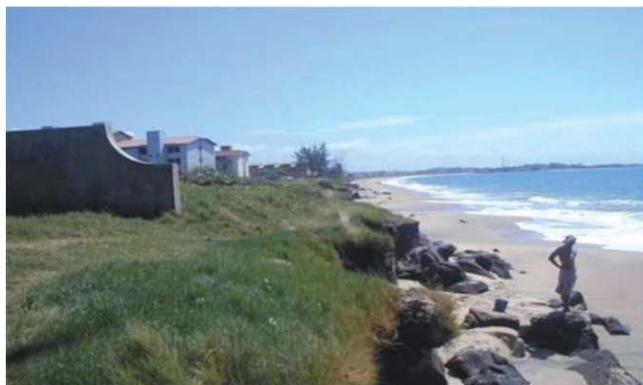
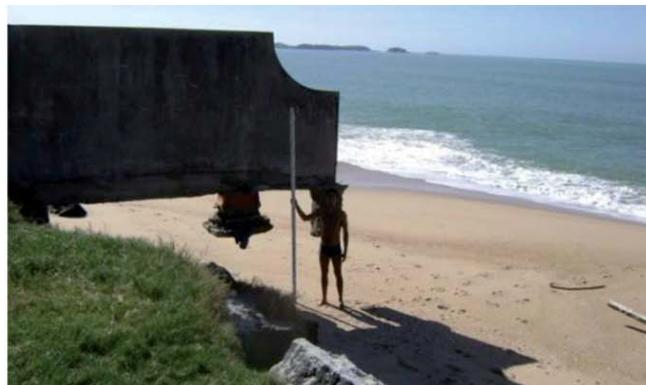
Figura 15 - Praia do Abricó. Lado esquerdo em 1999 e lado direito em 2010. (Foto Dieter Muehe).

Fotografias tiradas antes e após a intensificação do processo erosivo dão uma ideia clara da amplitude do fenômeno (Figura 15)

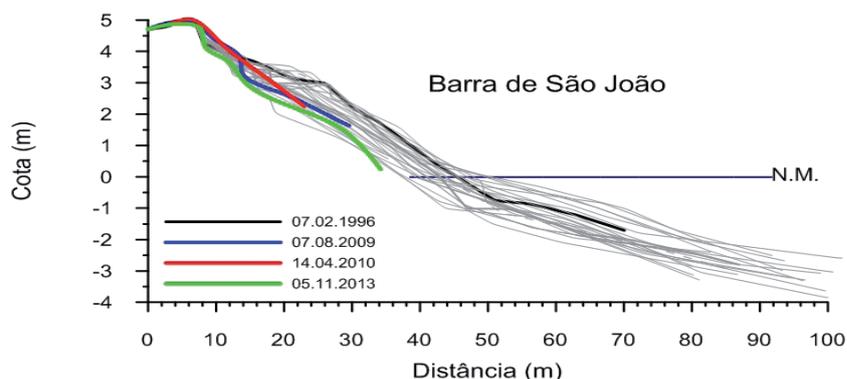
Figura 16 - Barra de São João. Superposição de perfis.

do estoque de areia da praia. O perfil, após a tempestade de 2010, chegou a recuperar ligeiramente o perfil sendo que até o último perfil levantado, em novembro de 2013, o estoque de areia não retornou ao volume inicial (Figura 16).

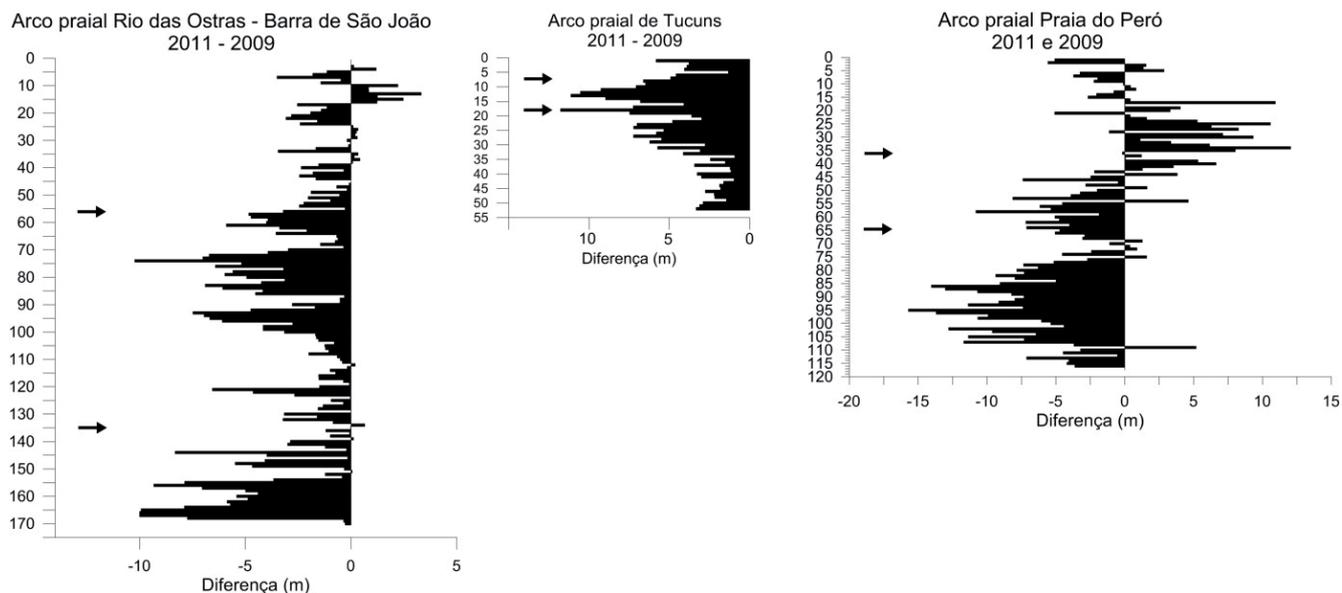
Figura 17 - Comparação da linha de costa antes e após a tempestade de abril de 2010 aravés de imagens de satélite Quick Bird e GeoEye. O comprimento do eixo vertical é proporcional ao comprimento de cada arco praial. O resultado deve ser interpretado como representando uma tendência geral e não em termos de valores absolutos tendo em vista os erros inerentes ao procedimento.

Na comparação da linha de costa antes e após a tempestade de abril de 2010 observa-se que o predomínio da erosão e a progradação localizada, especialmente na praia do Perú, reflete o que foi observado nos diferentes perfis topográficos (Figura 17). Os valores devem ser considerados como tendência e não como valor absoluto tendo em vista erros decorrentes da resolução do pixel da imagem e da inexatidão na localização do contato da praia com a base da escarpa da retropraia ou da duna frontal e que podem variar entre 5 e 10 m. É curioso notar uma certa ritmicidade na intensidade do processo erosivo e progradacional ao longo de cada arco praial, possivelmente resultado da distribuição de

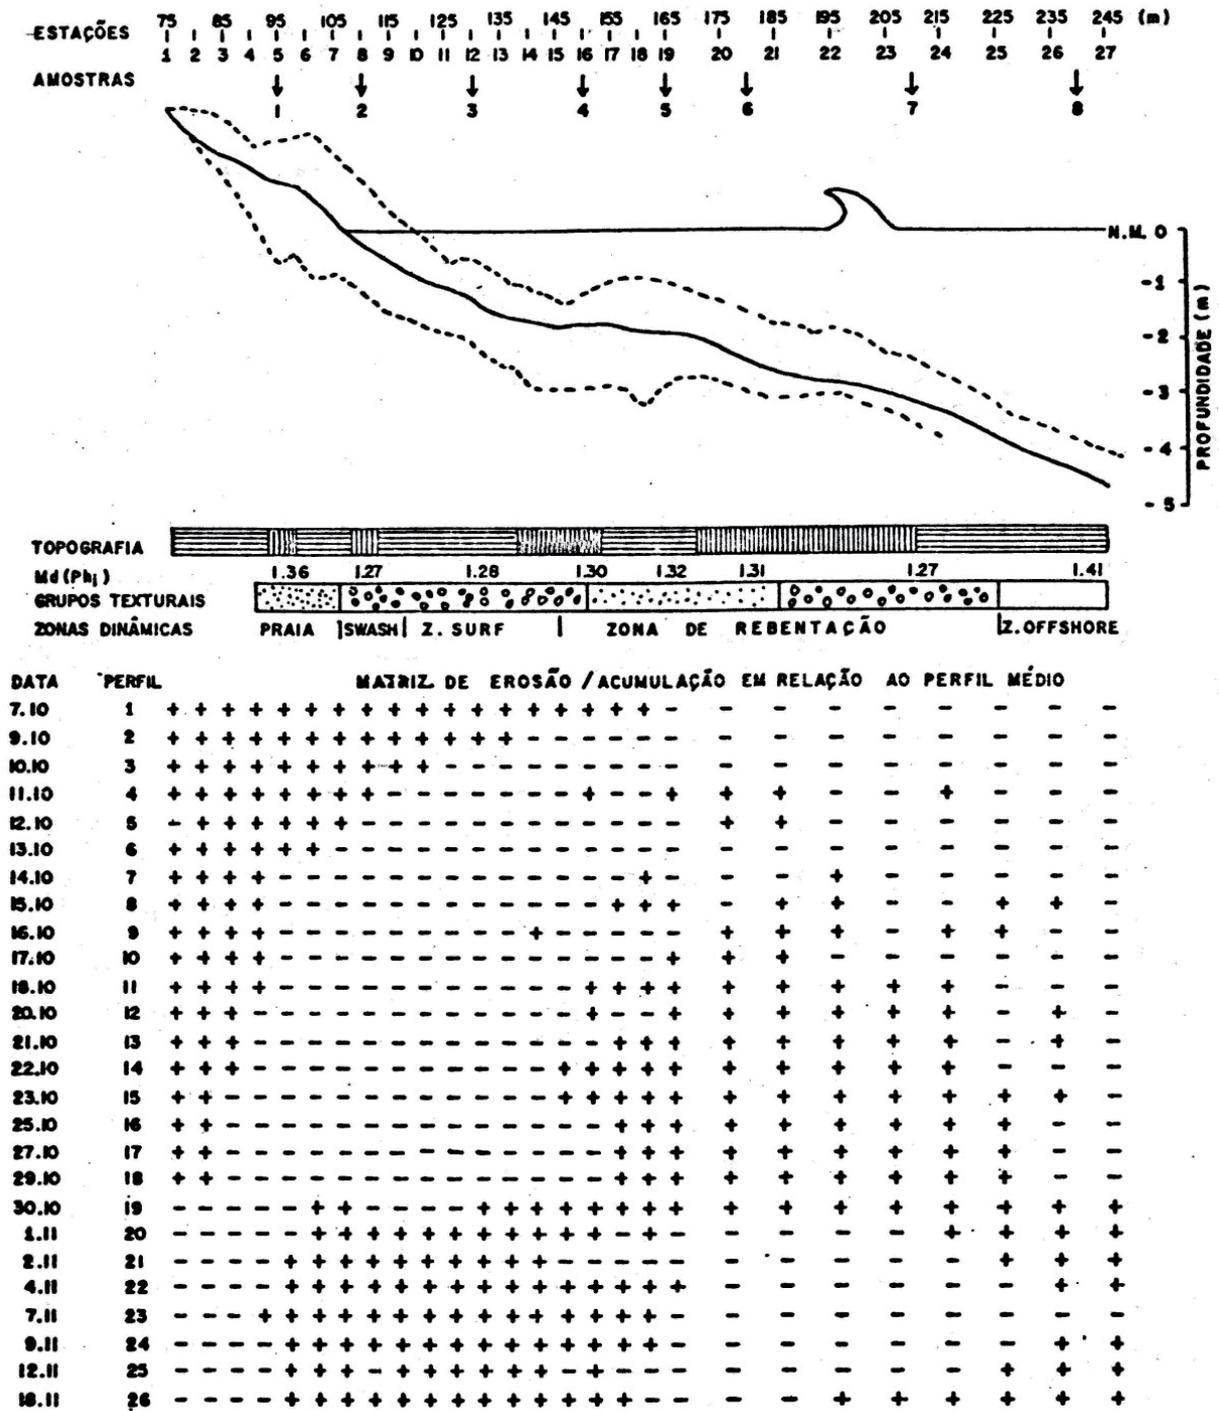
Figura 18 - Morfodinâmica da antepraia ao longo do pier de Ipanema mostra que processos erosivos ou progradaçoes da praia e antepraia superior (zona de surfe) podem aumentar ou diminuir a capacidade erosiva de uma tempestade. Sinais positivos indicam acumulação e negativos erosão em relação ao perfil médio. (Fonte: Muehe e Dobereiner 1977).

O efeito de tempestades sobre o processo erosivo tem sido relacionado tanto à ocorrência de tempestade sucessivas ou agrupadas (*cluster*) (Karunarathna *et al.* 2014; Bulhões *et al.* 2014) ou à duração da tempestade (Dolan 1992) ou ambas. Medições realizadas na antepraia na época da construção do pier de Ipanema (Muehe e Dobereiner 1977) evidenciaram a morfologia do fundo antes da tempestade, no sentido de que o potencial erosivo da mesma depende da batimetria antecedente (Figura 18).

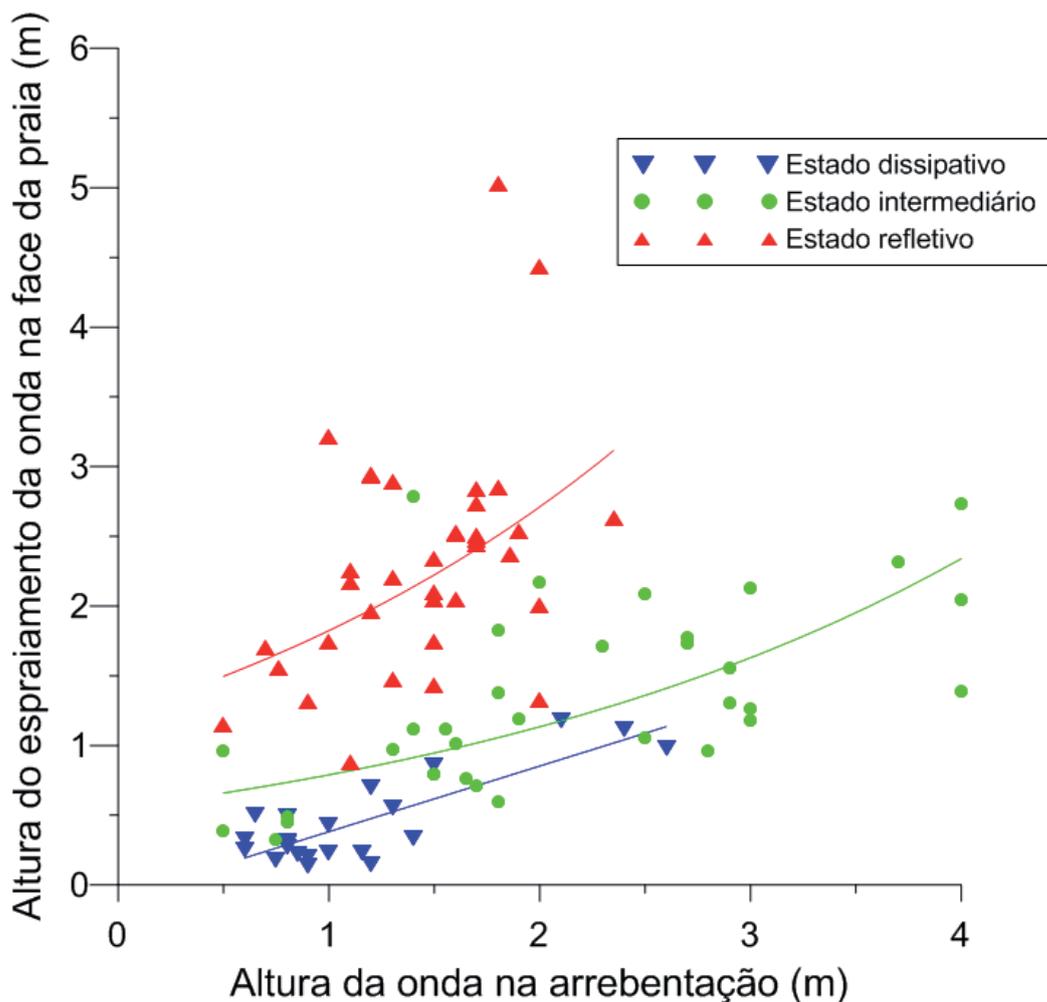
Figura 19 - Relação entre altura da onda na arrebentação e altura alcançada na praia em função do estágio morfodinâmico. (Fonte: Muehe 1998).

Correlações entre a altura do alcance da onda na praia e a altura da onda na arrebentação mostram uma relação entre o estágio morfodinâmico e a capacidade de dissipação da energia na antepraia superior. (Muehe 1998, Figura 19). Assim, uma onda de 3 m, no estágio

dissipativo alcança uma altura, na praia, em torno da metade da altura na arrebentação, no estágio refletivo essa altura chega a ser igual ou maior que a altura na arrebentação.

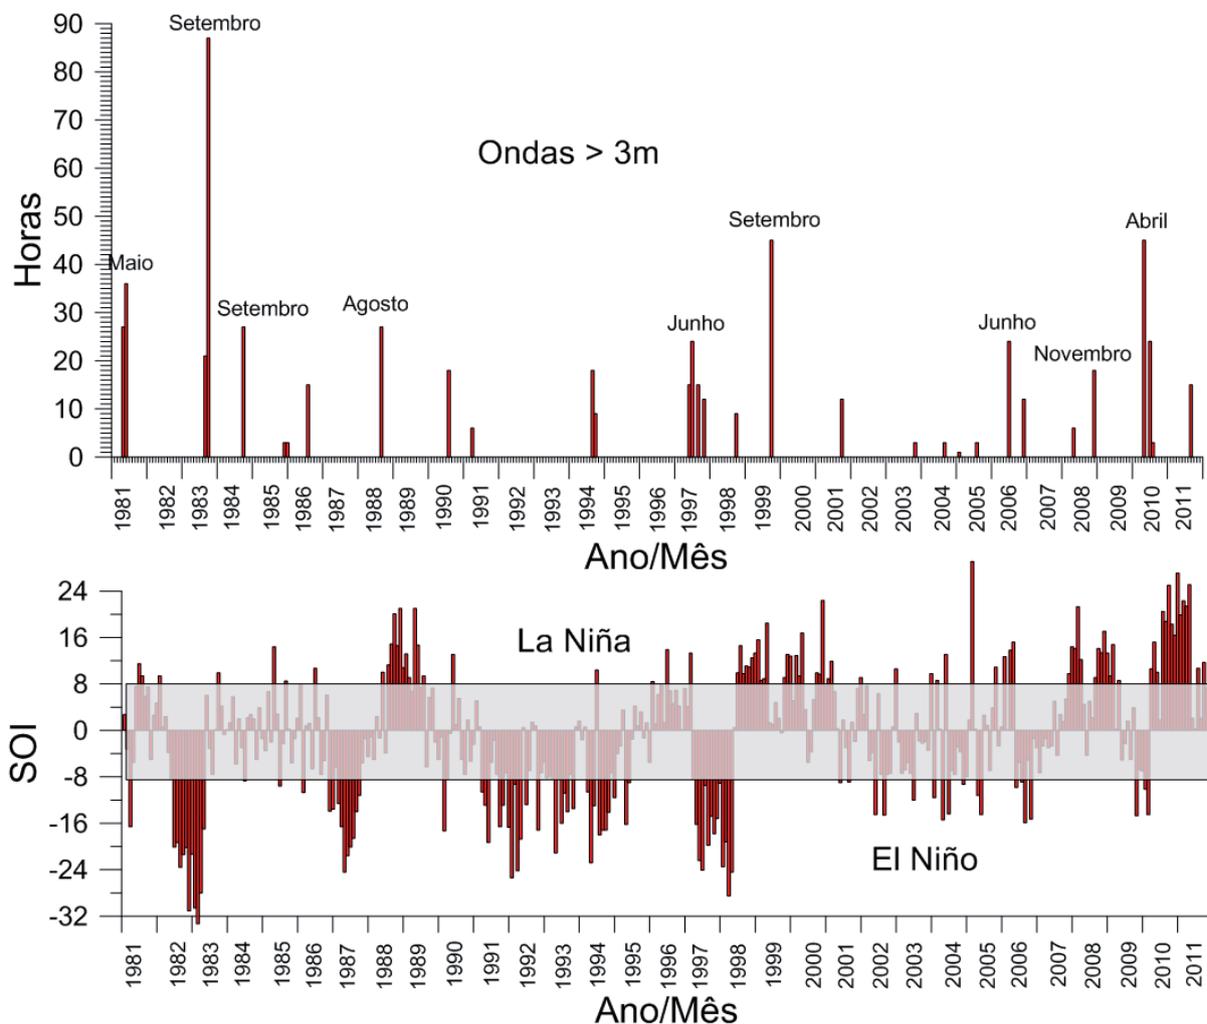
Figura 20 - Comparação entre a ocorrência de ondas de tempestade de sudeste e a ocorrência de eventos El Niño e la Niña. O índice de Oscilação Sul (SOI) é disponibilizado mensalmente pelo Bureau of Meteorology do governo australiano, acessível em <http://www.bom.gov.au/climate/current/soihtm1.shtml>, sendo que os meses El Niño e La Niña são caracterizados por índices respectivamente inferiores a -8 e superiores a +8.

dos de El Niño forte e de longa duração só se registrou durante o forte El Niño de abril de 1997 a maio de 1998 (Figura 20) relatado por Fernandez e Muehe (2004) relacionado à perda de sedimentos do campo de dunas frontais na praia da Massambaba, a oeste de Arraial do
